## INFORME TÉCNICO DE FISCALIZACIÓN AMBIENTAL

MALL DEL CENTRO CONCEPCION

DFZ-2025-1605-VIII-NE

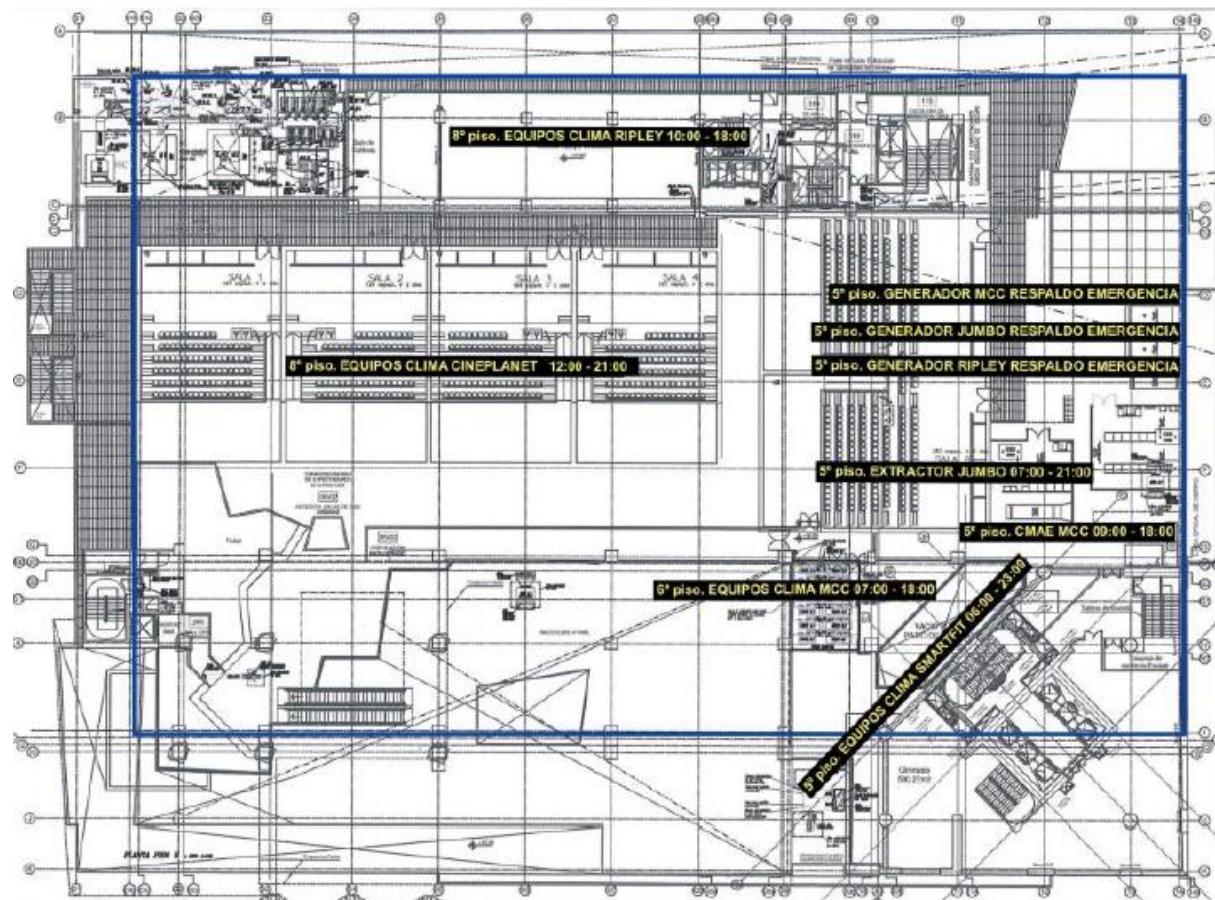
### Imagen 1

- Equipos de clima tienda "Ripley"
    - Equipos de clima "Cineplanet".
  - Los equipos descritos se emplazan desde el piso 5 hasta el piso 8 del edificio del mall, proporcionando plano de su ubicación (Imagen 1).

**Descripción del medio de prueba:** Dispositivos declarados y su ubicación en la fuente emisora Mall del Centro.

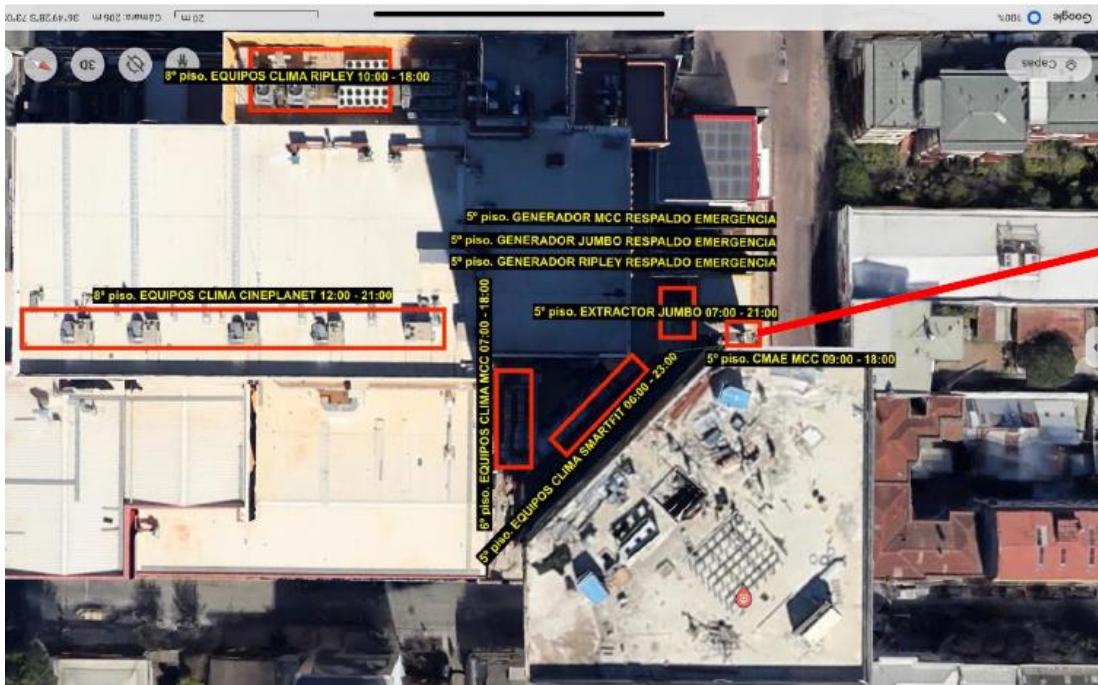
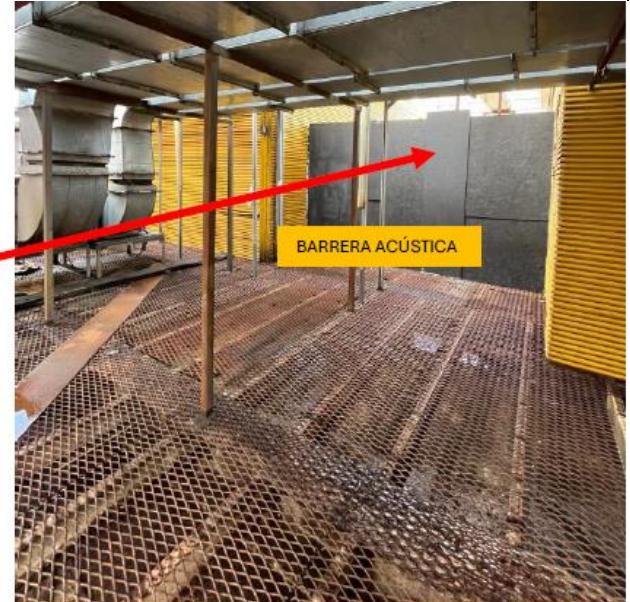
### Imagen 2

- Cuentan con barreras acústicas instaladas en el piso 5° del edificio, orientadas al sector de Barros Arana (Imágenes 2, 3 y 4).
    - Indica que las características de las barreras acústicas corresponden a "*Barreras de 2,3m de altura de Metalcom y con sándwich de terciado marino con polietileno expandido de 100mm*

- de espesor en el centro”*
- Informa que se reunieron con los locatarios del Mall, para actualizar la información de los dispositivos y que se generó una circular interna respecto del correcto manejo de los equipos, horarios y mantención periódica.

**Descripción del medio de prueba:** Barreras acústicas 5° piso Fuente emisora, del dispositivo “Equipos de inyección de aire Mall del Centro”.  
Barrera orientada a calle Barros Arana.

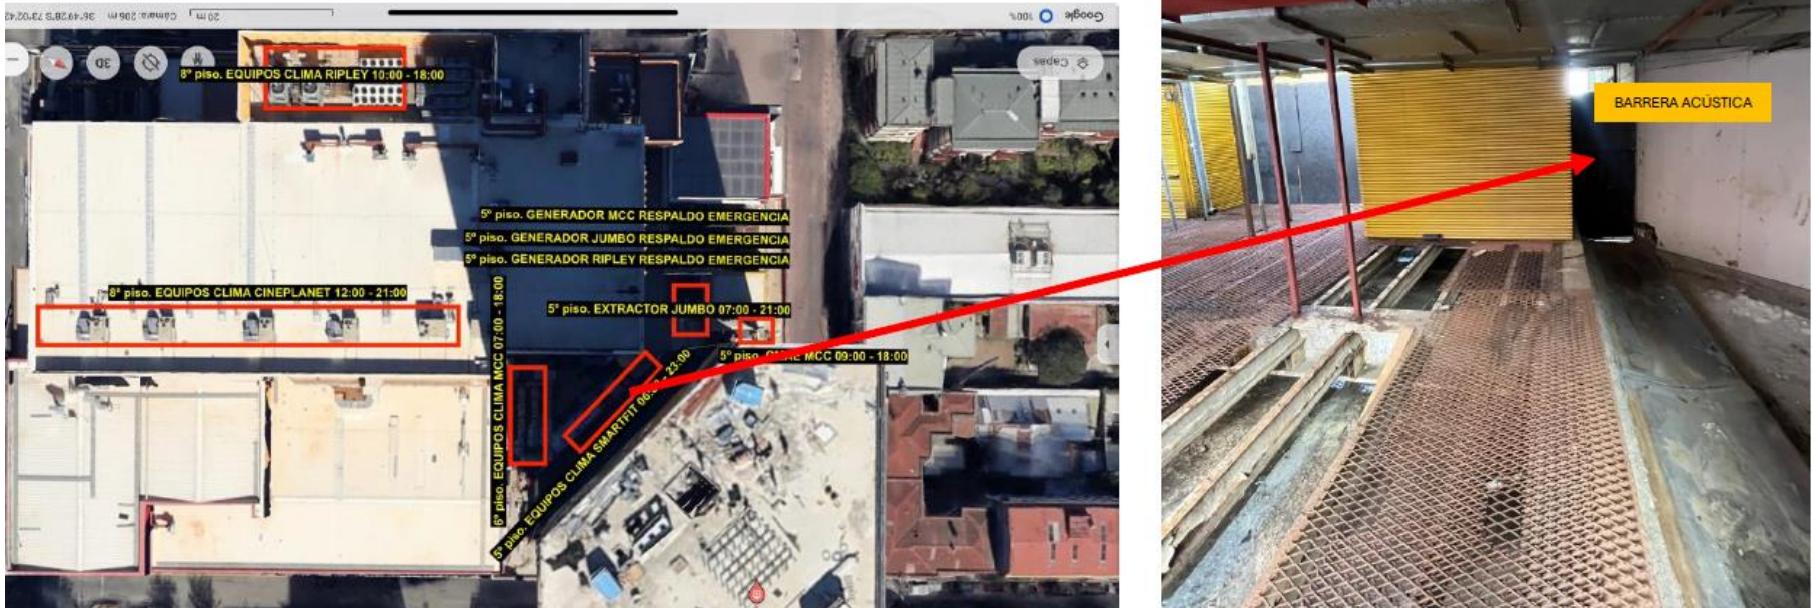
### Imagen 3

**Descripción del medio de prueba:** Barreras acústicas 5° piso Fuente emisora, del dispositivo “Extracción de aire Gimnasio Smartfit”.  
Medida orientada a calle Barros Arana.

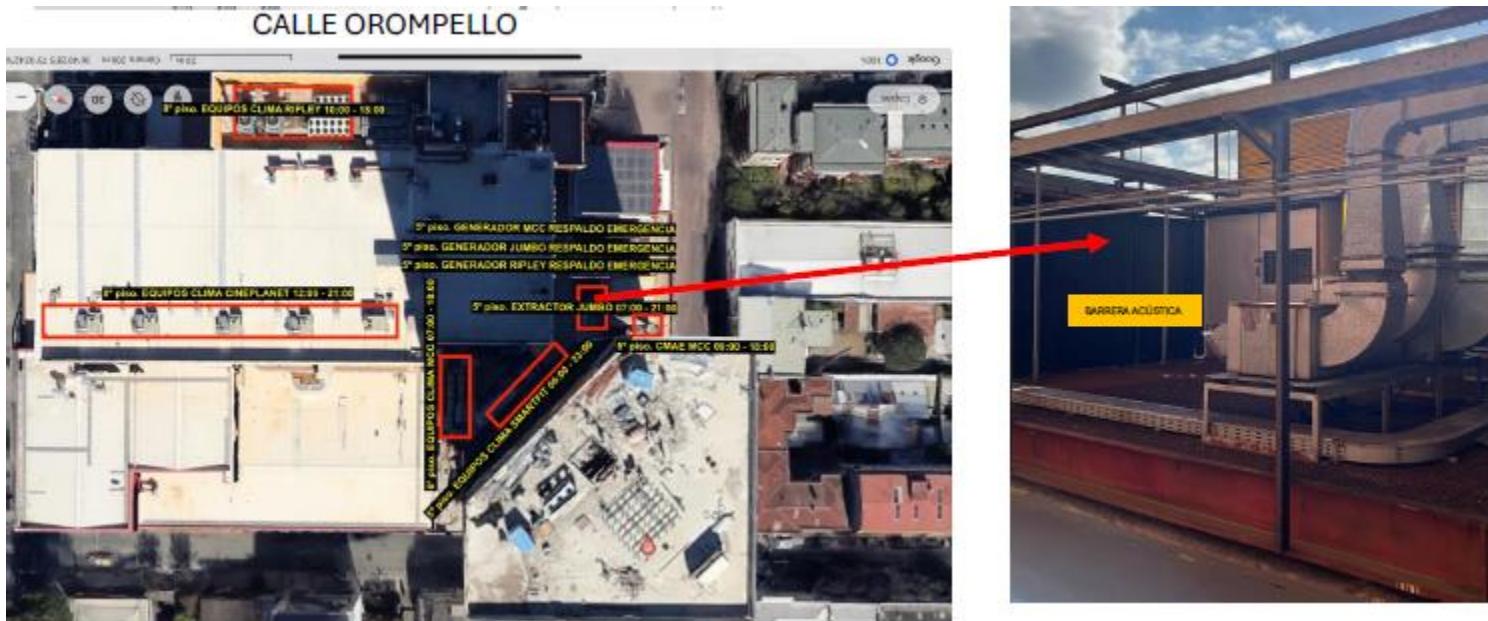
### Imagen 4

**Descripción del medio de prueba:** Barreras acústicas 5° piso Fuente emisora, del dispositivo “Equipos extracción de aire Supermercado Jumbo”.  
Medida orientada a calle Barros Arana.

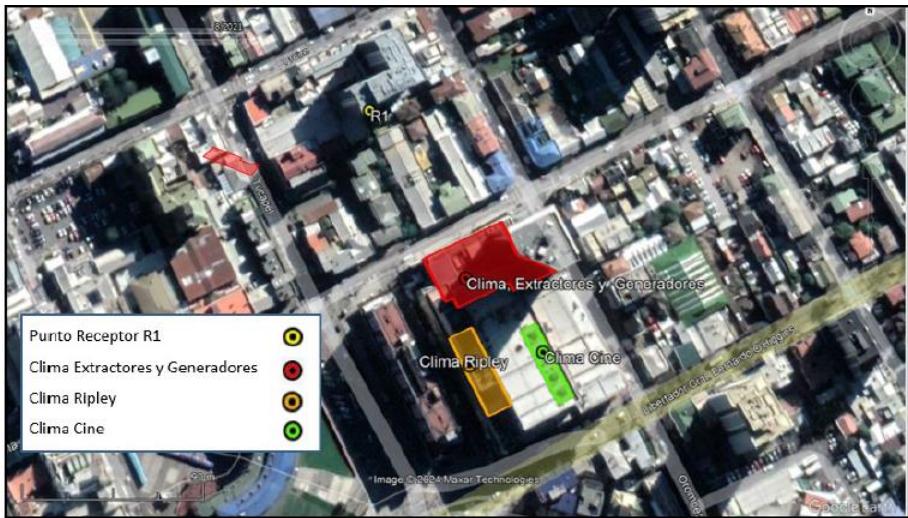
**Imagen 5**

- ii. La medición se efectuó en un receptor (Imagen 5), que correspondió a las áreas comunes en orientación sur en dirección al Mall del Centro (Imagen 6).

**Descripción del medio de prueba:** Emplazamiento fuente emisora y receptor evaluado.

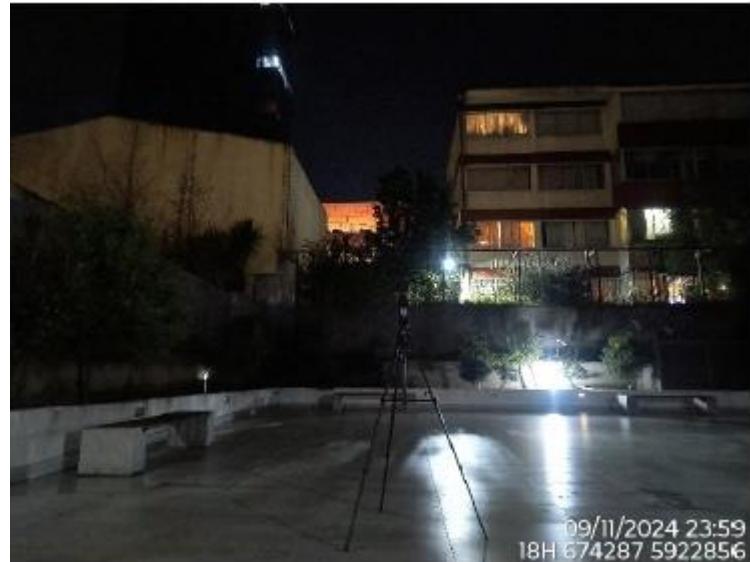
**Imagen 6**

**Descripción del medio de prueba:** Receptor Evaluado R1.

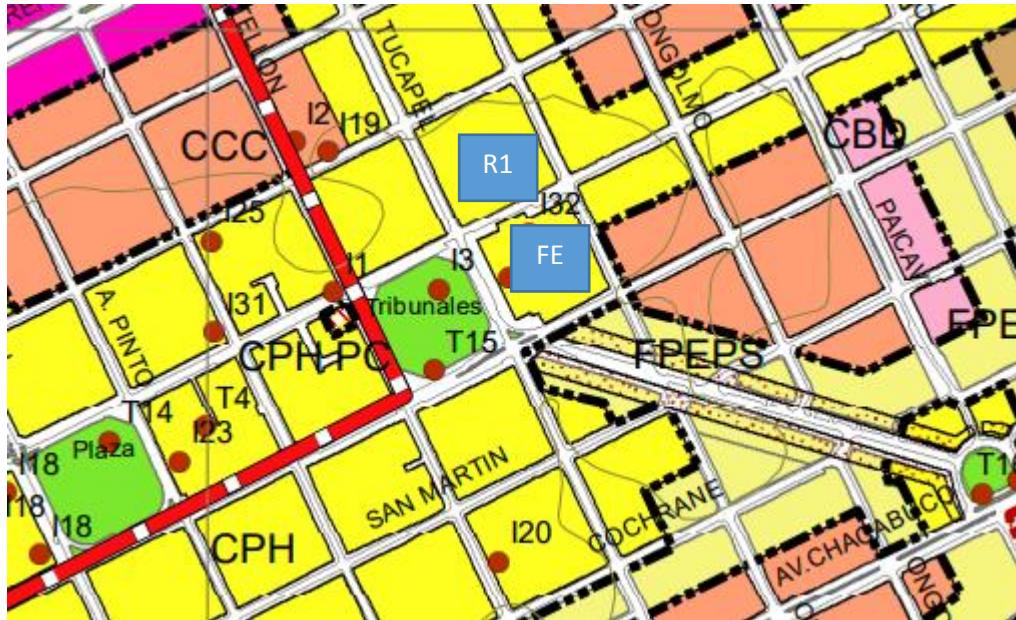
### Imagen 7

- iii. La medición se efectuó en horario nocturno y medición exterior.
  - iv. El receptor evaluado se emplaza en zona C1 del Plan regulador comunal de Concepción (PRC), homologado a Zona II. **Respecto de la identificación de la zona del PRC efectuada por la ETFA, señalar que esta es errónea**, toda vez que se hace alusión a una versión desactualizada del PRC comunal de la ciudad de Concepción. La versión actual corresponde al Decreto N°494, de la Municipalidad de Concepción, del 25/06/2021<sup>1</sup>, la cual elimina, entre otras, la “Zona C1”.

- v. **El receptor R1, con base al Decreto N° 494/2021, actual PRC de Concepción, corresponde a Zona CPH, homologable a Zona II** (Imagen 7).
  - vi. Si bien, la identificación de la Zona del PRC fue incorrecta por parte de la ETFA, la homologación respecto del D.S N° 38/11MMA coincide, por lo que no se ve alterado el resultado del Reporte Técnico.

**Descripción del medio de prueba:** Emplazamiento R1 conforme al Plan Regulador Comunal Vigente de Concepción.
