INFORME TÉCNICO DE FISCALIZACIÓN AMBIENTAL

AEROPUERTO BALMACEDA

DFZ-2025-119-XI-RCA

AGOSTO 2025

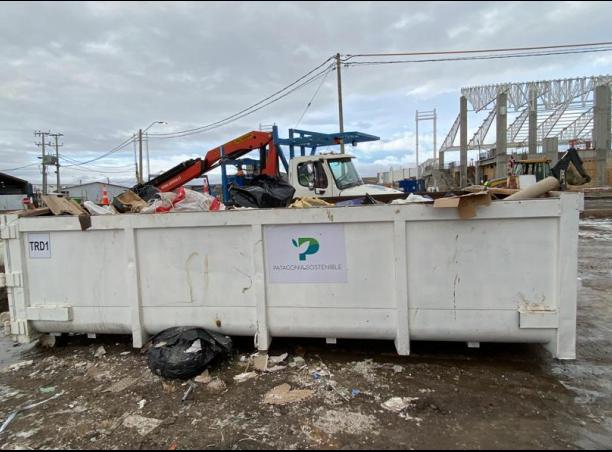
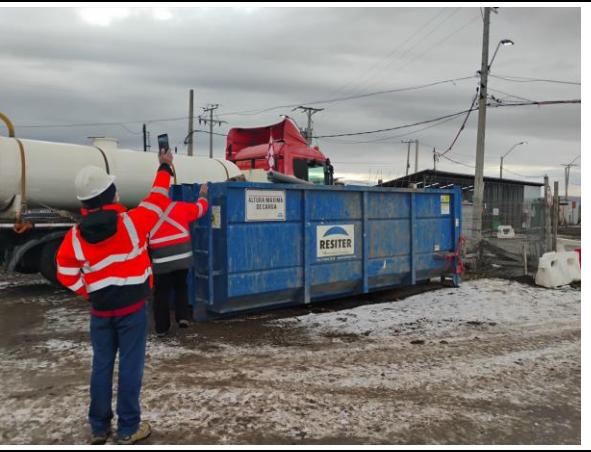
Fotografía N°1	Fecha: 02/07/2025	Fotografía N°2	Fecha: 02/07/2025
Descripción del medio de prueba: tolva móvil de la empresa Patagonia Sostenible ubicada en patio de acopio temporal de residuos industriales no peligrosos. Fuente: registro fotográfico inspección ambiental.		Descripción del medio de prueba: tolva móvil de la empresa RESITER ubicada en patio de acopio temporal de residuos industriales no peligrosos. Fuente: registro fotográfico inspección ambiental.

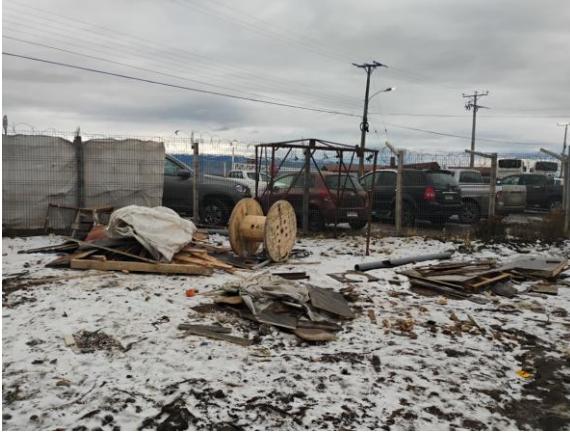
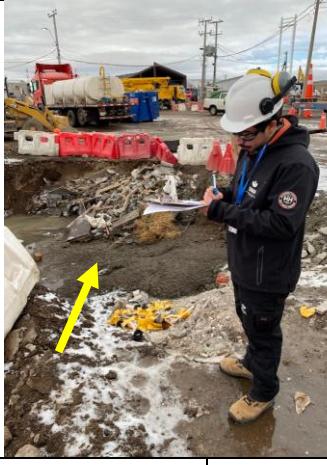
- Patio móvil de acopio temporal de residuos industriales no peligrosos en donde se encuentran dos tolvas de 18 y 24 m³ respectivamente, con almacenamiento de residuos metálicos, plásticos y cartón (ver Fotografías N°1 y N°2). Tolvas cuentan con logotipos alusivos a las empresas Patagonia Sostenible y RESITER.
- En sector de disposición de tolvas se constata acopio de madera (principalmente listones, láminas de OSB y carretes de cables) los cuales se encuentran sobre el suelo (ver Fotografía N°3).
- Excavación con acopio de restos de hormigón, fierros, plásticos y madera (ver Fotografía N°4).
- Bodega de RSD (Residuos Solidos Domiciliarios) señalizada, cercada, con candado y pretil antiderrame. Dentro de esta se constatan contenedores plásticos para al almacenamiento temporal de residuos. Además, se constatan maxisacos con acopio de cartones y restos metálicos (ver Fotografía N°5 y N°6).

Fotografía N°3	Fecha: 02/07/2025	Fotografía N°4	Fecha: 02/07/2025
Descripción del medio de prueba: acopio de restos de madera en patio de acopio temporal de residuos industriales no peligrosos. Fuente: registro fotográfico inspección ambiental.		Descripción del medio de prueba: flecha amarilla indica ubicación de excavación con acopio de restos de hormigón, fierros, plásticos y madera. Fuente: registro fotográfico inspección ambiental.

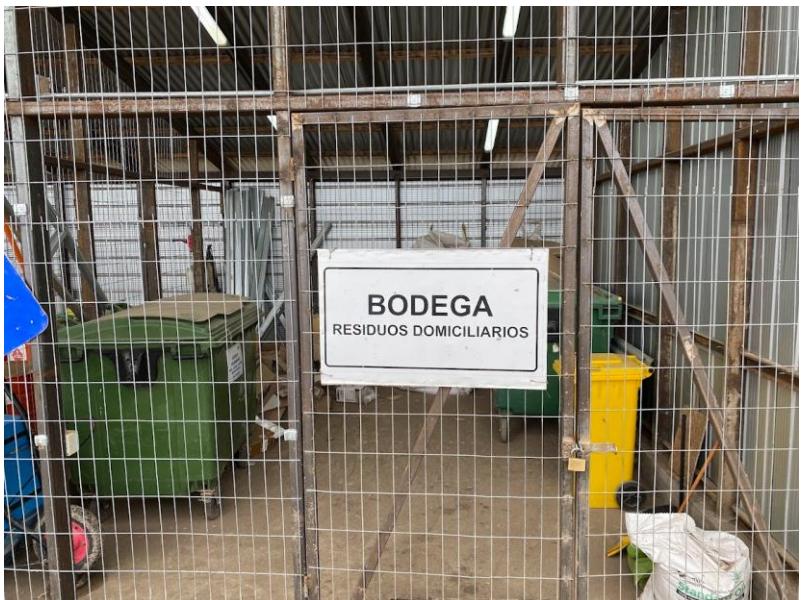
Imagen N°5

Descripción del medio de prueba: bodega de RSD (Residuos Solidos Domiciliarios) señalizada y cercada.

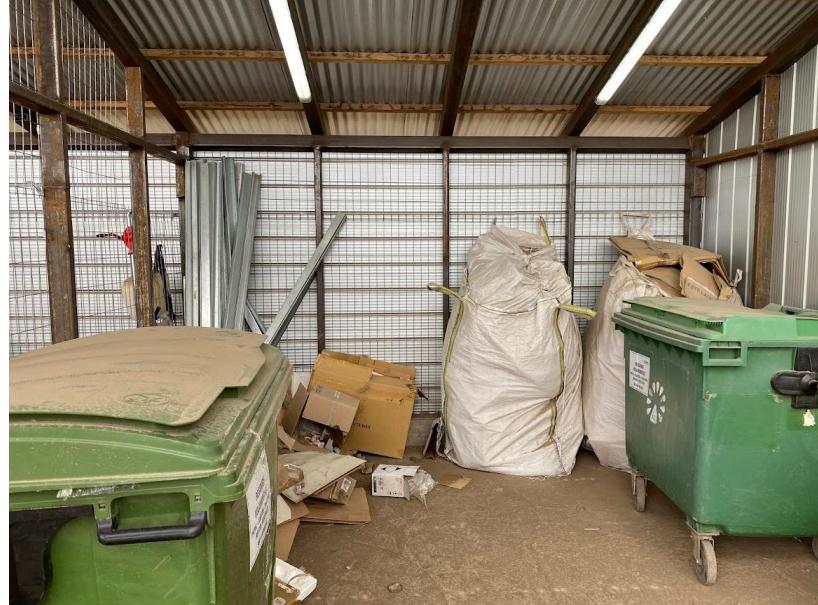
Fotografía N°6

Descripción del medio de prueba: residuos domiciliarios almacenados en contenedores, maxisacos y acopiados dentro de bodega.

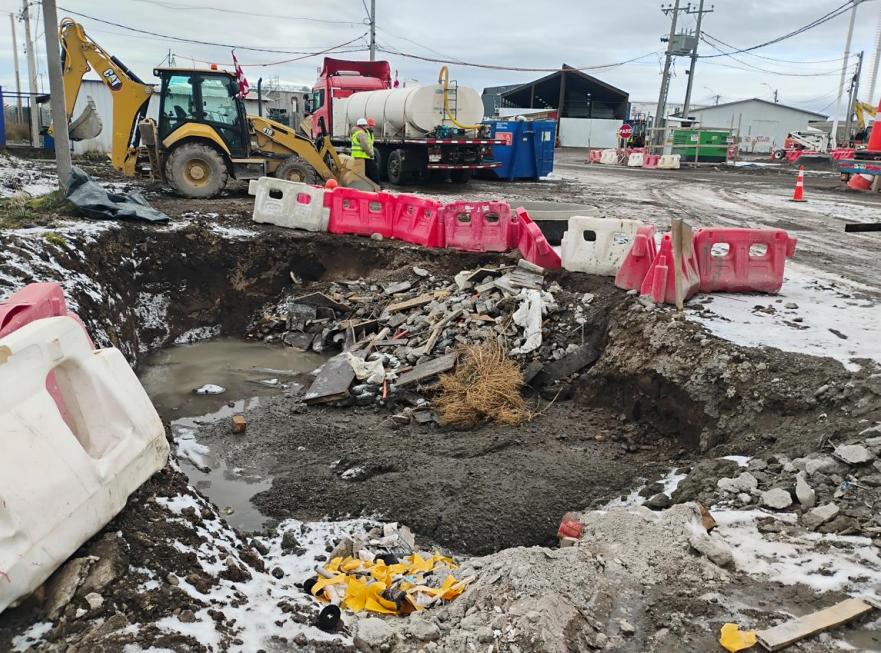
Registros			
Fotografía N°7	Imagen N°1	Fecha: 02/07/2025	Fecha: 04/07/2025
<p>Descripción del medio de prueba: registro en detalle de excavación con acopio de restos de hormigón, fierros, plásticos y madera.</p> <p>Fuente: registro fotográfico inspección ambiental.</p>

<p>Proyecto: "Ampliación Aeródromo Balmaceda" Balmaceda, "Sector Lavado Camiones Mixer" Fecha Registro: 04-07-2025</p>

- Respecto del retiro de materiales (residuos sólidos industriales) acopiados en sector aleñado a obra de manejo de aguas lluvias (excavación), titular indica "*La acción inmediata fue la limpieza del lugar, para lo cual se depositan los Residuos de construcción y demolición (RSD) en las bateas dispuestas en obra*"¹⁰. En respuesta se acompaña set fotográfico del sector¹¹, junto a guía de traslado N°007079 con fecha 10/07/2025 emitida por la empresa Patagonia Sostenible y ticket de pesaje N°266.184 emitido por la empresa Residuos Sólidos Coyhaique Ltda¹². Finalmente, en fotografía N°7 se presenta estado del sector al momento de la inspección. En Imagen N°1 se presenta registro fotográfico informado por el titular del sector luego del retiro de residuos.

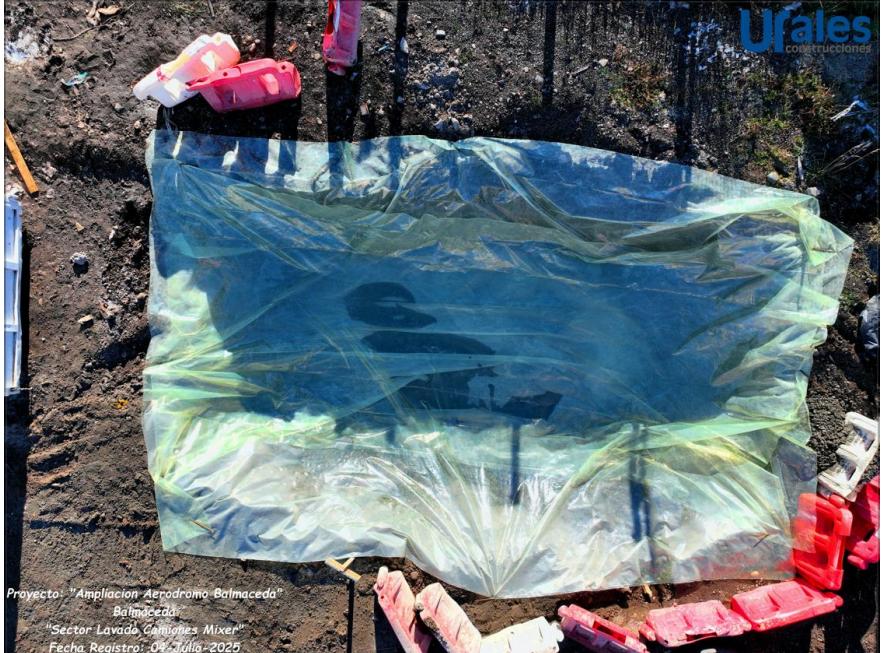
<p>Descripción del medio de prueba: estado de excavación luego del retiro de residuos.</p> <p>Fuente: Anexo 2 Respuesta titular, expediente denominado "10_Registro retiro residuos".</p>

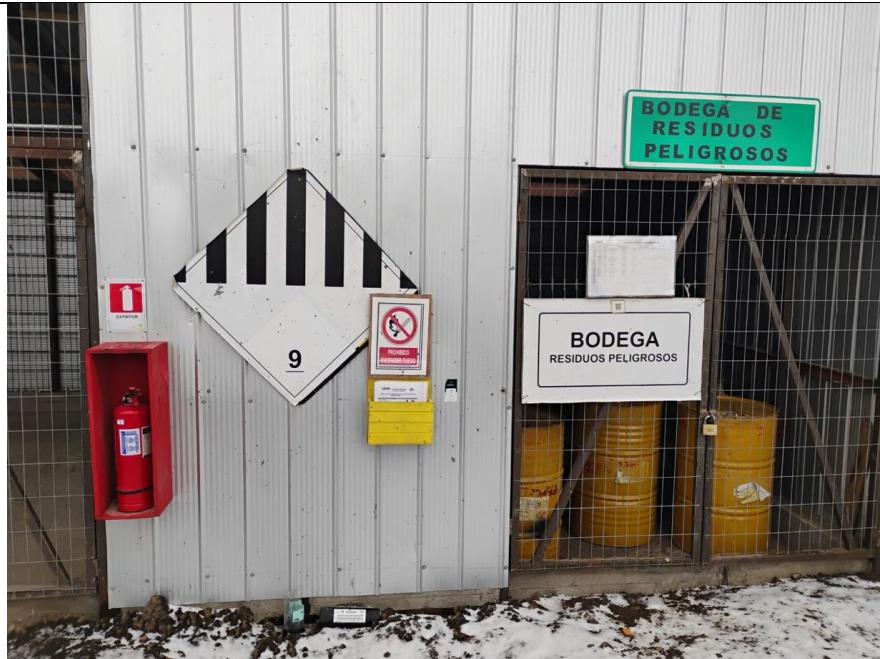
Fotografía N°8

Descripción del medio de prueba: bodega de almacenamiento de residuos peligrosos señalizada con pictogramas, extintor y hojas de seguridad de los residuos almacenados.

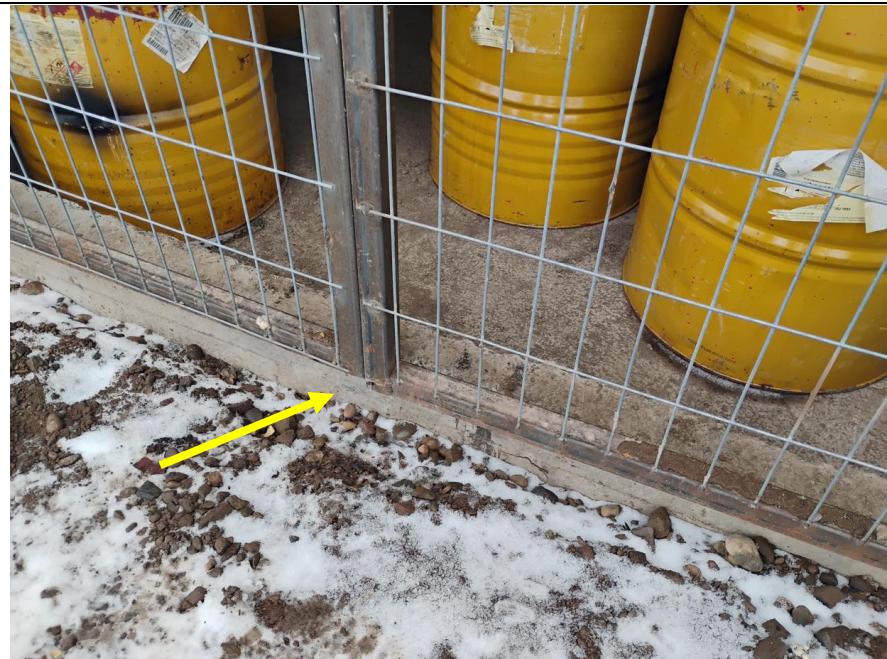
Fotografía N°9

Descripción del medio de prueba: flecha amarilla indica ubicación de pretil antiderrame en los límites de la bodega.

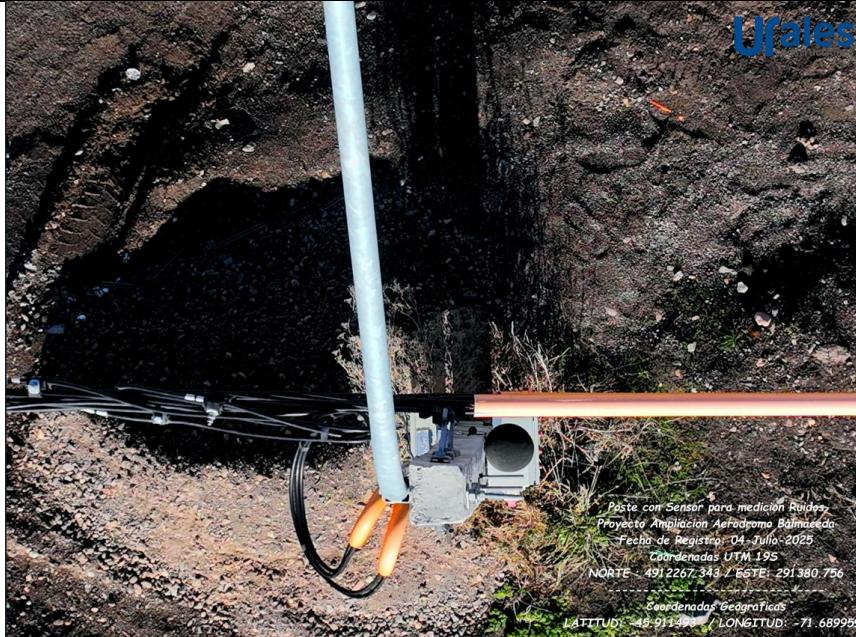
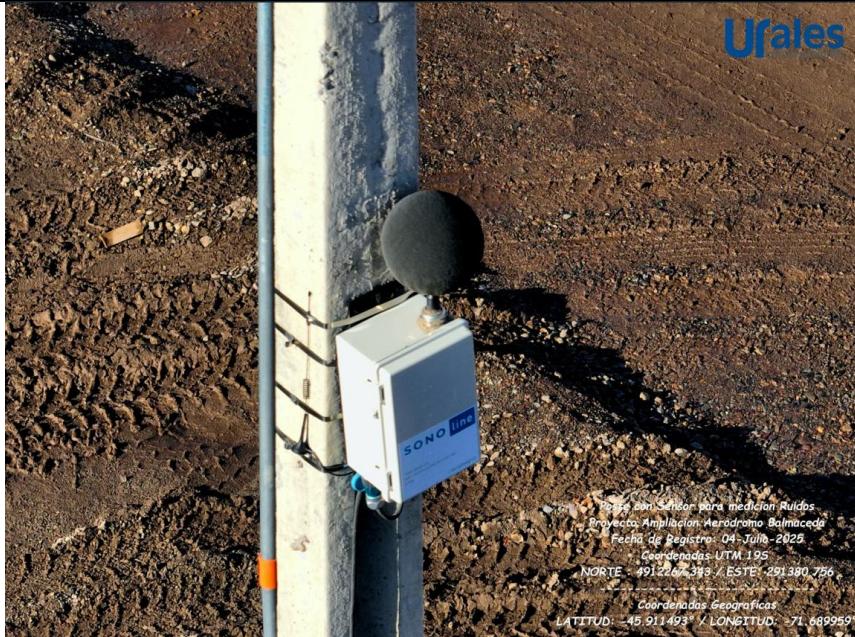
Registros			
Imagen N°2	Fecha: 21/04/2025	Imagen N°3	Fecha: 21/04/2025

<ul style="list-style-type: none">• Fotografías georreferenciadas de ubicación del sensor de monitoreo de ruido (Imagen N°2 y N°3).• Informes técnicos con fecha 27/03/24 y 20/03/25, elaborados por la empresa Asorbe y Ruido industrial Ingeniería SpA. Documentos presentan el resultado de la evaluación de emisión sonora realizada a las obras del proyecto “Ampliación y Mejoramiento del Aeródromo de Balmaceda”.• Informes técnicos trimestrales, correspondiente al primer trimestre (enero - marzo 2025) y segundo trimestre (abril – junio 2025) elaborados por la empresa Ecometric. Documentos analizan los niveles sonoros medidos mediante la plataforma Sonoline ubicada en el Aeródromo Balmaceda. Se presentan los niveles registrados de forma minutal agrupados por semana, junto con los límites diurno y nocturno.• Según lo señalado en Informe Trimestral enero-marzo 2025 “se puede determinar la baja influencia del proyecto sobre los receptores ubicados a menor distancia (área roja), proyectando niveles bajo los 29 dB(A) para la zona de mayor densidad habitacional (Centro Urbano de Balmaceda)”¹⁸. Mapa de ruido estimado como peor condición durante el periodo de medición de la estación de monitoreo se presenta en Imagen N°4.

<p>Pasta con Sensor para medición Ruidos Proyecto Ampliación Aeródromo Balmaceda Fecha de Registro: 04-Julio-2025 Coordenadas UTM 19S NORTE : 4912267.343 / ESTE : 291380.756 Coordenadas Geográficas LATITUD : -19.911493° Y LONGITUD : -71.689959°</p>
