**INFORME TÉCNICO DE FISCALIZACIÓN AMBIENTAL**

**CONJUNTO EDIFICIOS LOS PENSAMIENTOS 270 -SPP**

**DFZ-2025-2137-VIII-NE**

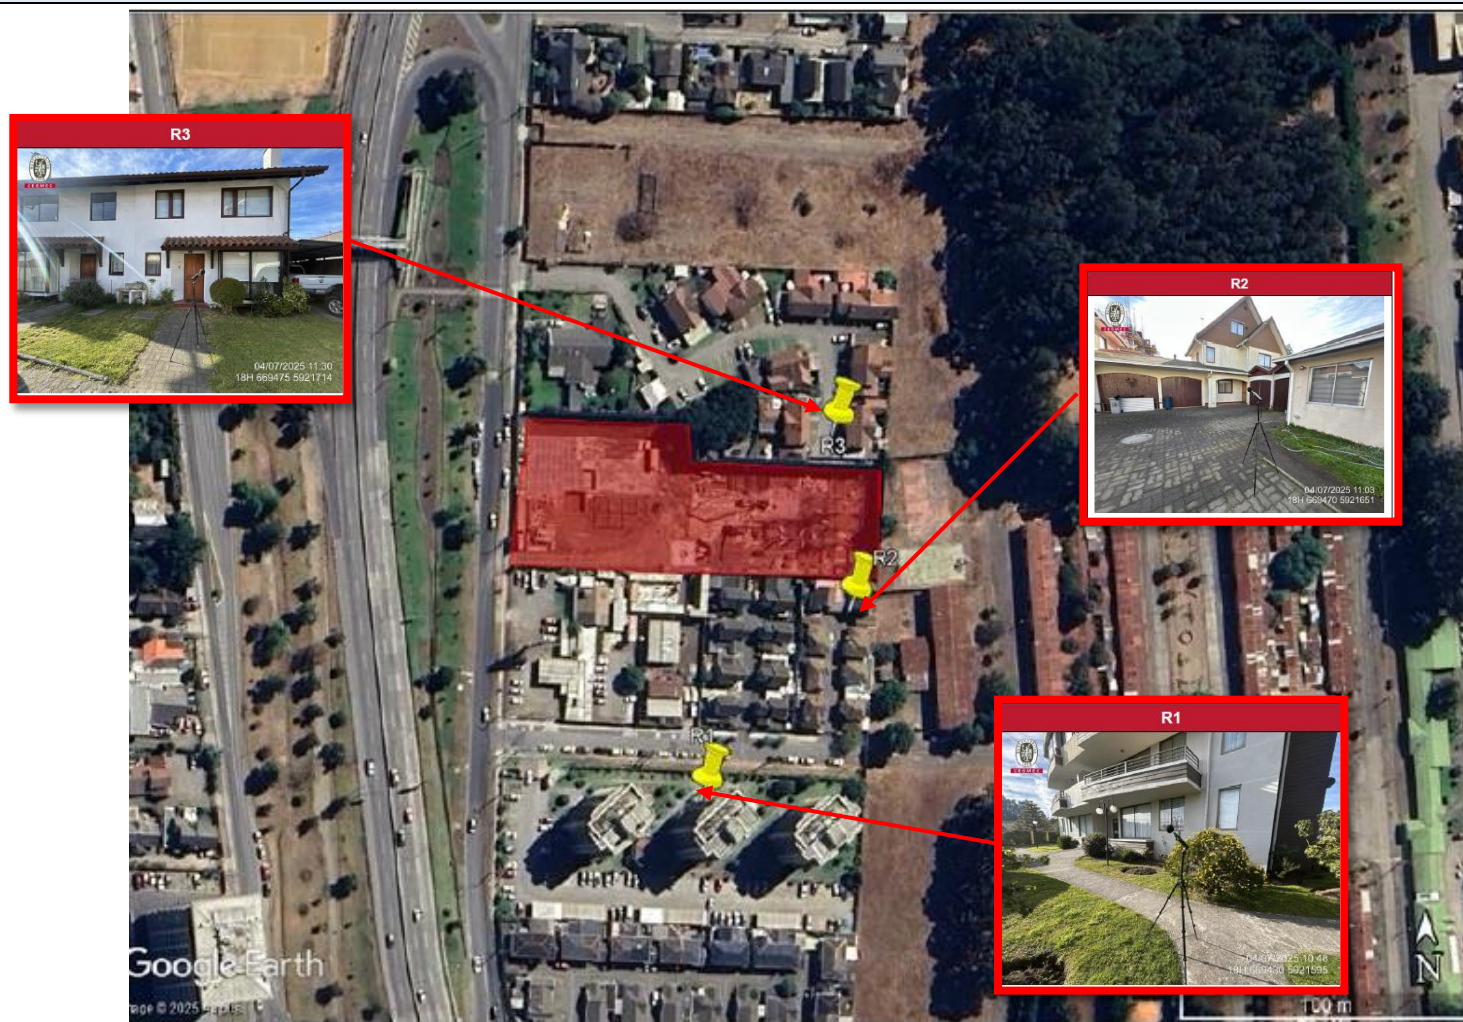
**Imagen 1**

- iii. Fueron evaluados 3 receptores, emplazados en las áreas pre-definidas en el acta de inspección (Imagen 1), identificados como R1, R2 y R3.
- iv. Los receptores evaluados se emplazan en zona ZM-1 del Plan regulador comunal de San Pedro de la Paz (PRC), homologables a Zona III, conforme a los usos de suelo admitidos por la Zona del PRC.

- vi. Analizado el emplazamiento de las mediciones (Imagen 1), y en consideración a las condiciones especificadas en el acta de inspección<sup>2</sup>, se verifica que los puntos de medición escogidos son representativos para la evaluación de la norma, toda vez que, para R1, R2y R3 se ejecutaron en áreas comunes dentro de los condominios o pasajes cerrados habitacionales.

**Descripción del medio de prueba:** Emplazamiento receptores evaluados.
