## INFORME TÉCNICO DE FISCALIZACIÓN AMBIENTAL

**DFZ-2025-1927-VIII-RCA**

**PARQUE EOLICO SAN MATIAS**

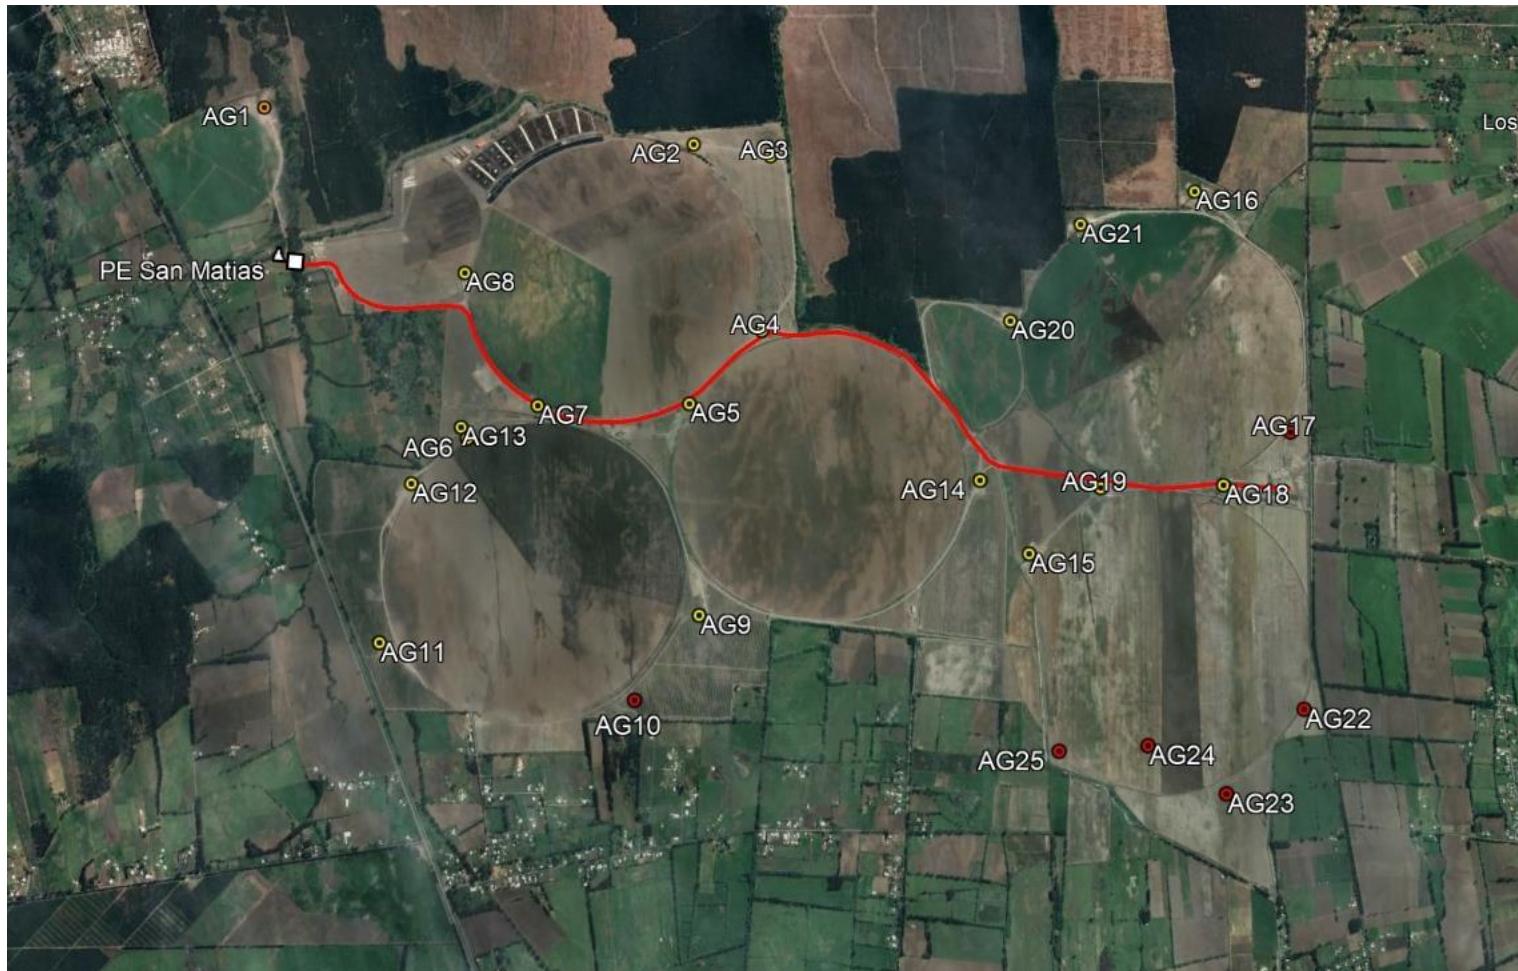
**Figura 1.** Mapa donde se observa el recorrido realizado durante la inspección (línea roja) desde las oficinas del parque eólico hasta el punto del hallazgo arqueológico. Cabe señalar que, de acuerdo con la información indicada por el titular, los aerogeneradores indicados con color rojo no fueron construidos.

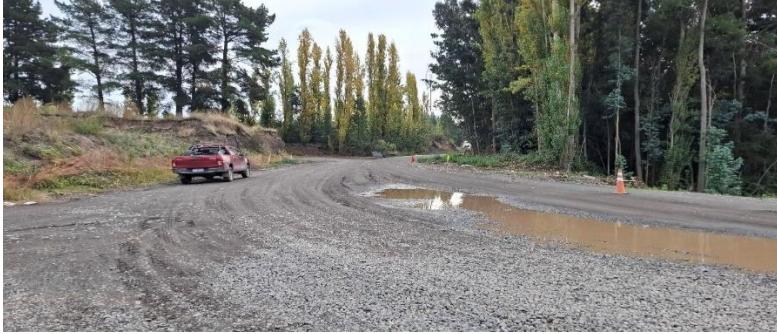
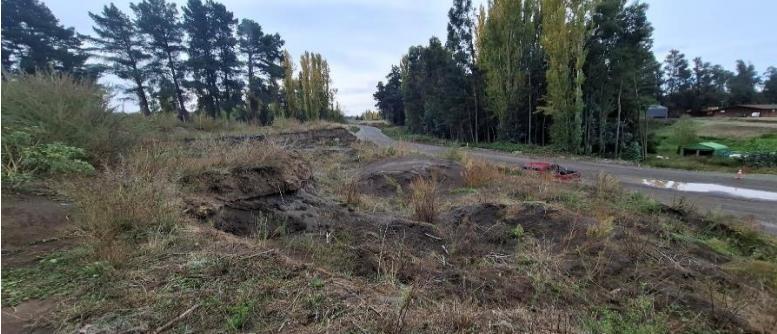
En el sector se observó la zona del hallazgo arqueológico a un costado del camino de acceso 1.

<b>Fotografía 1</b>		<b>Fecha:</b> 15.04.23025		<b>Fotografía 2</b>		
<b>Coordenadas UTM DATUM WGS84 HUSO 18</b>		<b>Norte:</b> 5.856.408	<b>Este:</b> 712.152	<b>Coordenadas UTM DATUM WGS84 HUSO 18</b>	<b>Norte:</b> 5.856.408	
<b>Descripción del medio de prueba:</b> En la fotografía se observa el camino de acceso 1 al Parque Eólico San Matías.			<b>Descripción del medio de prueba:</b> En la fotografía se observa la zona de los hallazgos arqueológicos no previstos a un costado del camino de acceso 1 al Parque Eólico San Matías.

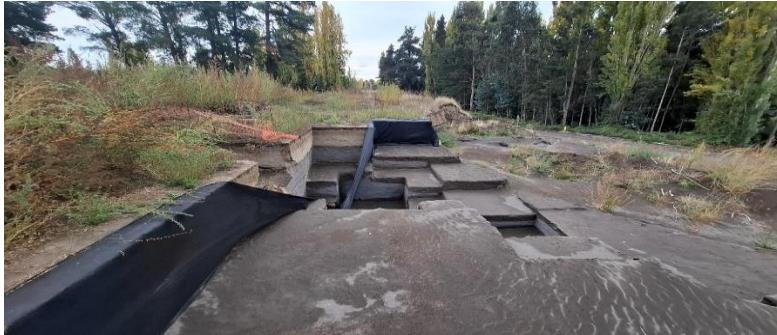
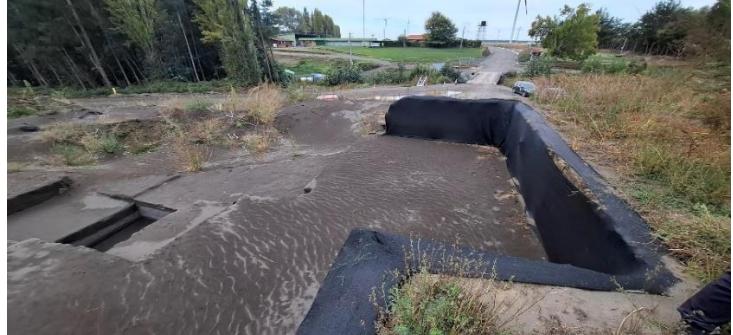
<b>Fotografía 3</b>		<b>Fecha:</b> 15.04.23025		<b>Fotografía 4</b>		
<b>Coordenadas UTM DATUM WGS84 HUSO 18</b>		<b>Norte:</b> 5.856.408	<b>Este:</b> 712.152	<b>Coordenadas UTM DATUM WGS84 HUSO 18</b>	<b>Norte:</b> 5.856.408	
<b>Descripción del medio de prueba:</b> En la fotografía se observa la zona de los hallazgos arqueológicos no previstos a un costado del camino de acceso 1 al Parque Eólico San Matías.			<b>Descripción del medio de prueba:</b> En la fotografía se observa la zona de los hallazgos arqueológicos no previstos a un costado del camino de acceso 1 al Parque Eólico San Matías.
