## INFORME TÉCNICO DE FISCALIZACIÓN AMBIENTAL

#### PARQUE SOLAR QANQINA-POZO ALMONTE

DFZ-2025-1833-I-RCA

AGOSTO 2025

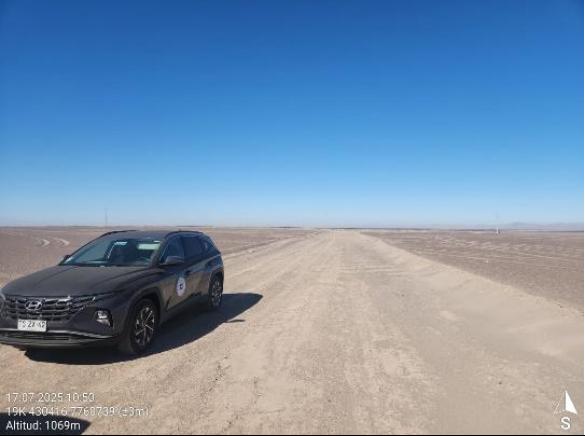
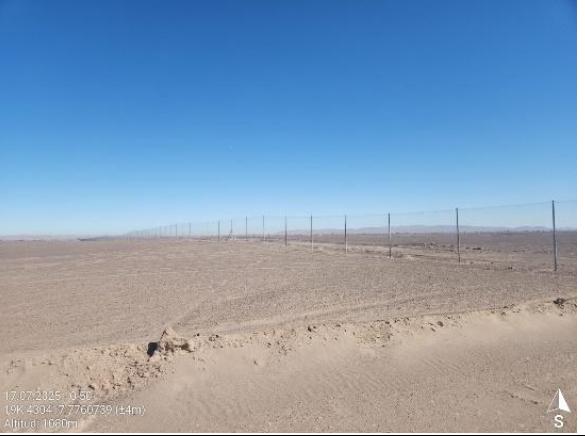
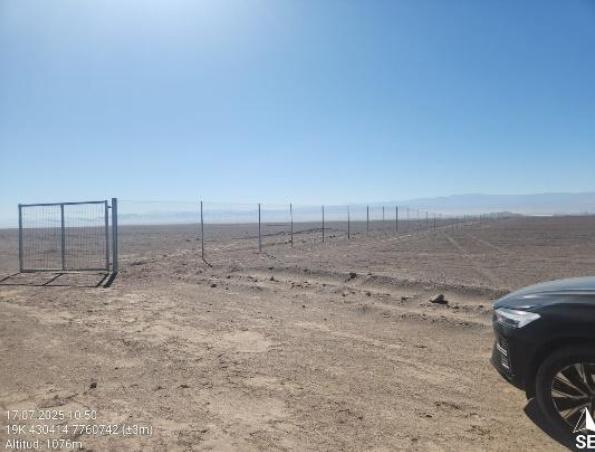
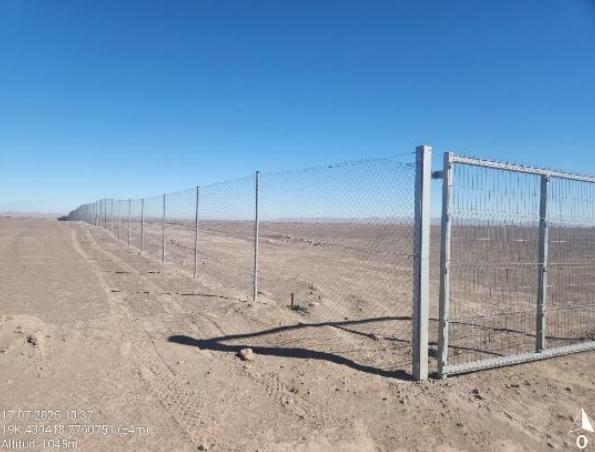
a. Se realizó inspección ambiental con fecha 17 de julio de 2025 (Anexo 1) por personal de fiscalización de la Superintendencia de Medio Ambiente a la Unidad Fiscalizable “Parque Solar Qanqiña”, efectuándose reunión informativa en terreno con Yerko Devcic, asesor ambiental del proyecto fiscalizado. Durante la actividad fue posible constatar lo siguiente:	
<b>Estación N°1. Acceso al proyecto:</b> Se constató camino de acceso al proyecto en coordenadas UTM WGS84 HUSO 19S 430.418 E; 7.760.750 N. (Fotografía 1) Se verificó que el camino no posee conexión directa desde la Ruta A-65, debiéndose acceder por el predio vecino (ver Esquema de sección 4.3.2). Se constató cerco perimetral instalado. Se tomó registro fotográfico (Fotografías 2 a la 5).

<b>Fotografía 1</b>		<b>Fecha:</b> 17-07-2025		<b>Fotografía 2</b>			
<b>Coordenadas UTM DATUM WGS84 HUSO 19</b>		<b>Norte:</b> 7.760.739		<b>Coordenadas UTM DATUM WGS84 HUSO 19</b>			
<b>Descripción del medio de prueba:</b> Camino de acceso.			<b>Descripción del medio de prueba:</b> Cercado perimetral del proyecto.

<b>Fotografía 3</b>		<b>Fecha:</b> 17-07-2025		<b>Fotografía 4</b>			
<b>Coordenadas UTM DATUM WGS84 HUSO 19</b>		<b>Norte:</b> 7.760.742		<b>Coordenadas UTM DATUM WGS84 HUSO 19</b>			
<b>Descripción del medio de prueba:</b> Cercado perimetral del proyecto.			<b>Descripción del medio de prueba:</b> Cercado perimetral del proyecto.

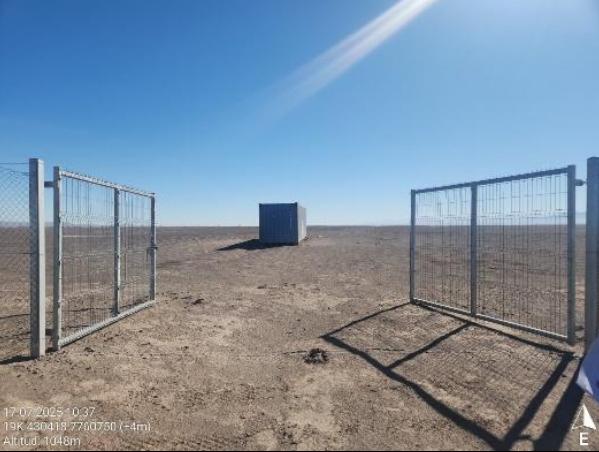
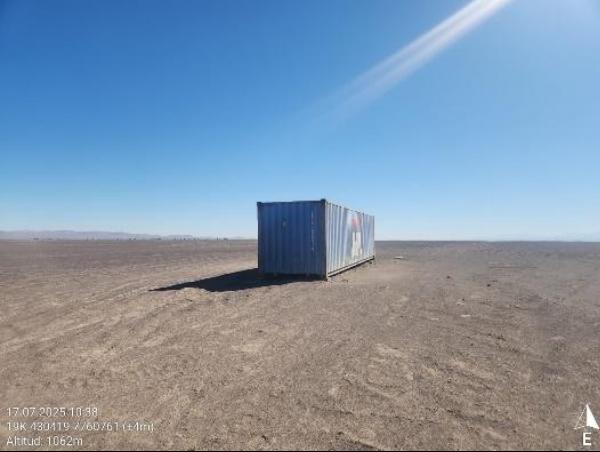
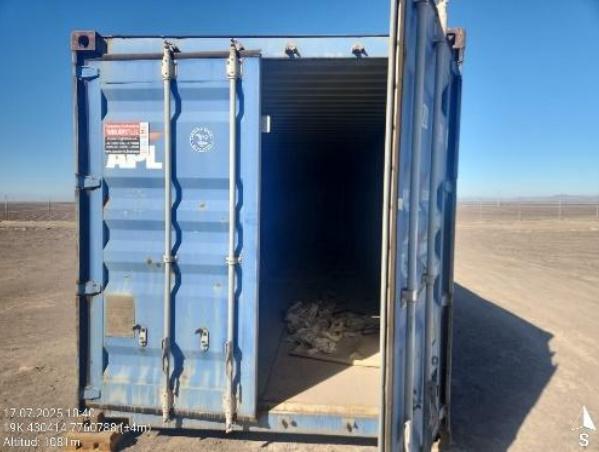
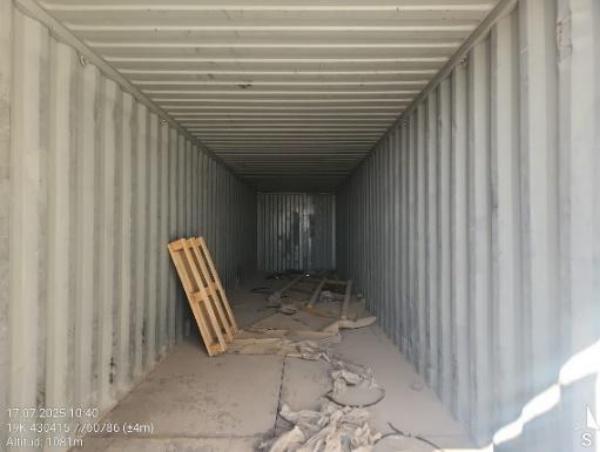
Se constató container en coordenadas UTM WGS84 HUSO 19S 430.414 E; 7.760.788 N. Según lo señalado por Yerko Devcic éste consistiría en la instalación de faenas que conformaría el hito inicial del proyecto (Fotografías 5 a la 7).

Se verificó que su interior se encontraba vacío. Se tomó registro fotográfico (Fotografía 8).

A partir de lo constatado en inspección ambiental fue posible verificar que el proyecto ejecutó la gestión o faena mínima establecida en la RCA, consistente en la instalación del cerco perimetral (Fotografías 2 a la 5) y la instalación de faena, pudiéndose verificar que ésta última consistía en un container instalado en coordenadas UTM Datum WGS84 Huso 19S 7.760.786 N; 430.415 E, el cual se encontraba vacío en su interior al momento de la inspección (Fotografías 6 a la 8).

<b>Fotografía 5</b>	<b>Fecha:</b> 17-07-2025			<b>Fotografía 6</b>	<b>Fecha:</b> 17-07-2025		
<b>Coordenadas UTM DATUM WGS84 HUSO 19</b>		<b>Norte:</b> 7.760.750	<b>Este:</b> 430.418	<b>Coordenadas UTM DATUM WGS84 HUSO 19</b>		<b>Norte:</b> 7.760.761	<b>Este:</b> 430.419
<b>Descripción del medio de prueba:</b> Instalación de faena correspondiente a bodega modular para materiales e insumos.

<b>Fotografía 7</b>	<b>Fecha:</b> 17-07-2025			<b>Fotografía 8</b>	<b>Fecha:</b> 17-07-2025		
<b>Coordenadas UTM DATUM WGS84 HUSO 19</b>		<b>Norte:</b> 7.760.788	<b>Este:</b> 430.414	<b>Coordenadas UTM DATUM WGS84 HUSO 19</b>		<b>Norte:</b> 7.760.786	<b>Este:</b> 430.415
<b>Descripción del medio de prueba:</b> Instalación de faena correspondiente a bodega modular para materiales e insumos.							
<b>Descripción del medio de prueba:</b> Interior de Instalación de faena.
