## INFORME TÉCNICO DE FISCALIZACIÓN AMBIENTAL

**PROYECTO MINERO SANTA TERESA**

**DFZ-2025-117-XI-RCA**

**SEPTIEMBRE 2025**

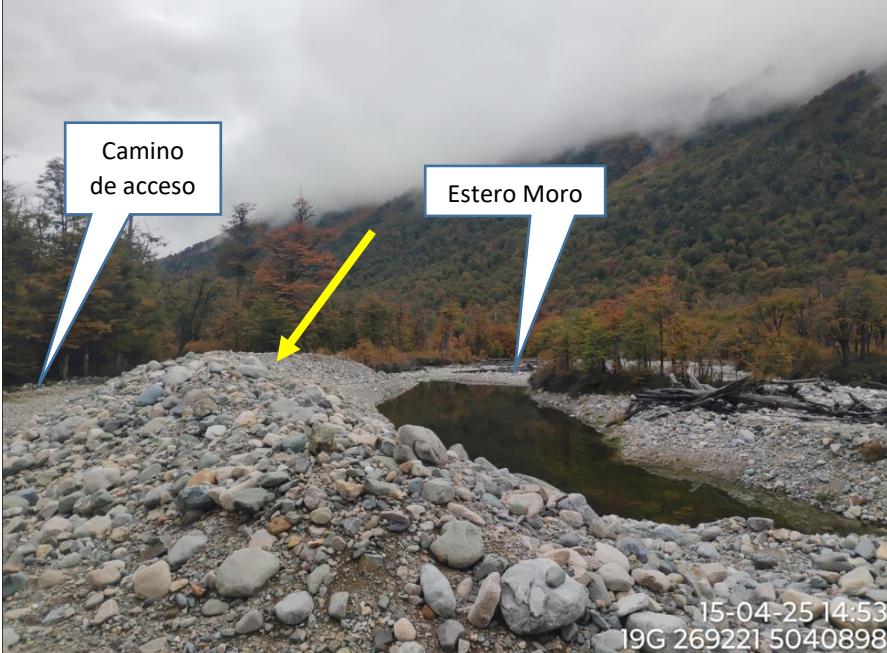
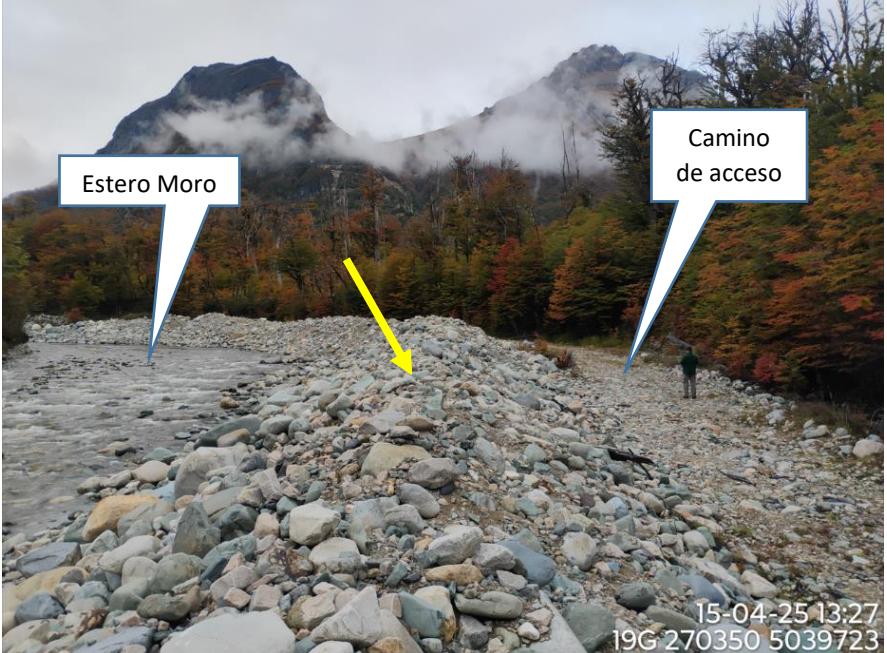
Número de hecho constatado: 1	Estación N°: 1
<b>Documentación Revisada: 1 y 2</b>	
Exigencia (s):	
<b>RCA N°097/2018 Considerando 5.2 Sobre la inexistencia de efectos adversos significativos sobre la cantidad y calidad de los recursos naturales renovables, Incluidos el suelo, agua y aire. c) La magnitud y duración del impacto del proyecto o actividad sobre el suelo, agua o aire en relación con la condición de línea de base.</b>	
<i>Componente Agua: El Proyecto no considera modificación, alteración y/o obstrucciones de ningún cauce natural ni artificial (...)</i>	
<b>Hecho (s):</b> Durante inspección ambiental (Anexo 1) se constató:	
<ul style="list-style-type: none"><li>Existencia de dos puntos de acumulación de material pétreo como defensa fluvial en camino de ingreso al proyecto, de una altura aproximada de dos metros, en la ribera del Estero Moro (ver Fotografías N°1 y 2 y Figura N°3).</li></ul>

<p>15-04-25 13:27 19G 270350 5039723</p>	
Fotografía N°1	Fecha: 15/04/2025	Fotografía N°2	Fecha: 15/04/2025
<b>Descripción del medio de prueba:</b> Flecha amarilla indica ubicación de la obra de defensa en cauce N°1. Fotografía tomada con orientación norte. Fuente: Registro fotográfico inspección ambiental.		<b>Descripción del medio de prueba:</b> Flecha amarilla indica ubicación de la obra de defensa en cauce N°2. Fotografía tomada con orientación sureste. Fuente: Registro fotográfico inspección ambiental.

<b>REQUERIMIENTO DE INFORMACIÓN</b>	
En respuesta a los antecedentes solicitados mediante Acta de Inspección (Anexo 1) referidos a las autorizaciones asociadas a las obras de defensa fluvial en Estero Moro, titular informa:	
<ul style="list-style-type: none"><li><i>"(...) mi representada realizó obras de protección en el invierno del año 2024, dadas las repentinas subidas del mencionado Estero, y con la única finalidad de evitar que sobrepasara este y dañase los caminos existentes (sobre excavamiento de camino) y bosques del sector. Como se consta de la simple vista de dichas obras, éstas jamás causaron daño a la vida, salud o bienes de la población o que de alguna manera alteraron el régimen de escurrimiento de las aguas"</i><sup>2</sup>.</li></ul>	
<b>ANALISIS DE CUMPLIMIENTO SMA</b>	
Titular realiza dos obras de defensa fluvial <sup>3</sup> consistentes en muro con enrocado para el revestimiento de ribera del Estero Moro, con la finalidad de proteger de la inundación la infraestructura de acceso al proyecto. Consultado al titular sobre las autorizaciones asociadas a las obras de defensa fluvial, titular no entrega dichos antecedentes. De esta manera, los antecedentes dan cuenta de que las obras de defensa fluvial fueron ejecutadas sin contar con la autorización sectorial respectiva.

Ahora bien, el Artículo 171º del Código de Aguas (DFL N°1122/1981)<sup>4</sup> establece que “*las personas naturales o jurídicas que desearen efectuar las modificaciones a que se refiere el artículo 41 de este Código, presentarán los proyectos correspondientes a la Dirección General de Aguas, para su aprobación previa, aplicándose a la presentación el procedimiento previsto en el párrafo 1º de este Título*”. Además, señala que “*cuando se trate de obras de regularización o defensa de cauces naturales, los proyectos respectivos deberán contar, además, con la aprobación de la Dirección de Obras Hidráulicas del Ministerio de Obras Públicas*”. (lo resaltado es nuestro)

De esta manera, en vista de los hechos identificados, los antecedentes relativos a las obras de defensa de cauce en Estero Moro son derivados a la Dirección Regional de Aysén de la DGA mediante ORD. AYS N°102/2025 (Anexo 7), a fin de tomar las acciones que corresponda en el marco de la normativa sectorial.

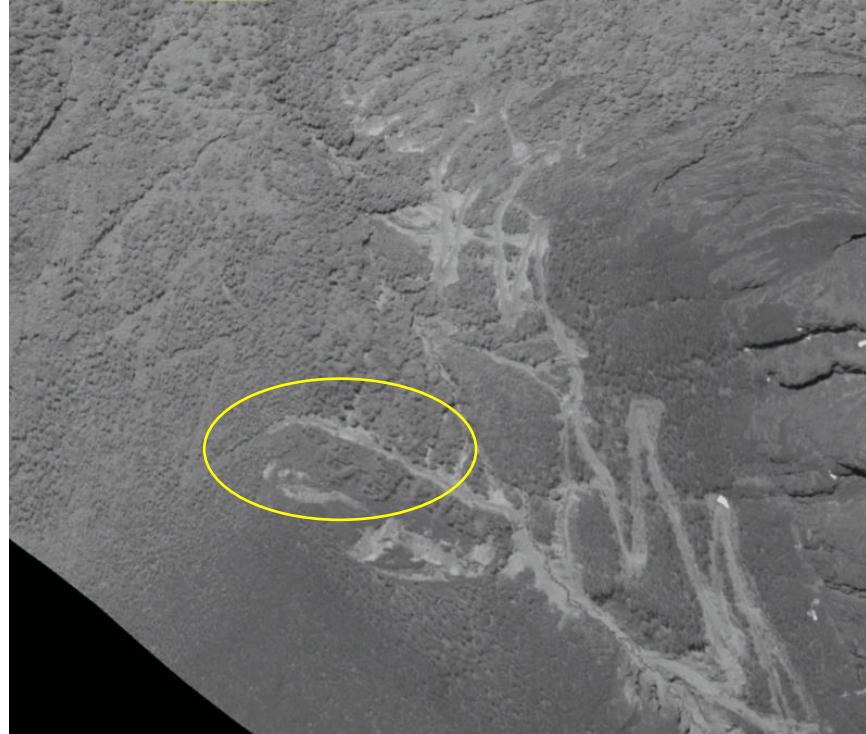
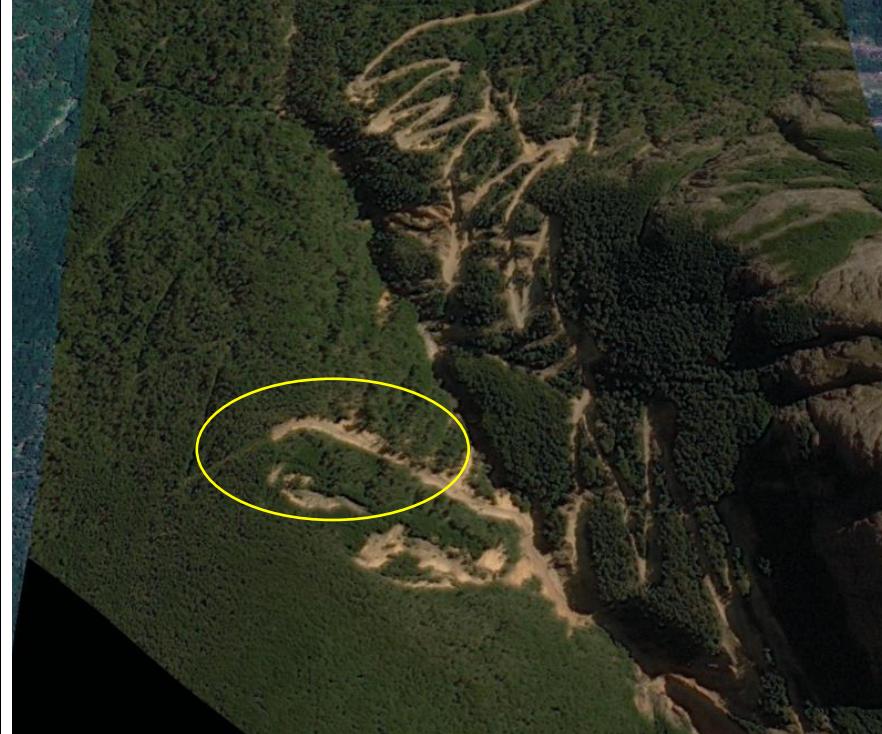
Confirmando lo anterior a través de fotointerpretación de imágenes satelitales con fecha 06/11/2021, 14/02/2022, 10/11/2023 y 28/12/2024 es posible verificar que desde el año 2021 el área de las huellas de acceso al sector de plataformas de sondajes ST02 no ha variado de forma considerable, con excepción de algunos sectores que evidencian remoción de vegetación en laderas (ver Fotografía N°3 y N°4). Además, es posible verificar ausencia de maquinarias u otros elementos asociados a la fase de construcción del proyecto durante las fechas analizadas en dicho sector. Imágenes satelitales analizadas se presentan en Figura N°4, N°5, N°6 y N°7.

Registros					
Figura N°4	Fecha: 06/11/2021	Figura N°5	Fecha: 14/02/2022		
<b>Descripción del medio de prueba:</b> Imagen satelital pancromática. Se identifica el trazado de huellas de acceso al sector de las plataformas de sondaje ST02 (elipse amarilla). Fuente: Imagen del satélite WorldView-1			<b>Descripción del medio de prueba:</b> Imagen satelital en color natural. Se identifica el trazado de huellas de acceso al sector de las plataformas de sondaje ST02 (elipse amarilla). Fuente: Imagen del satélite GeoEye-1.

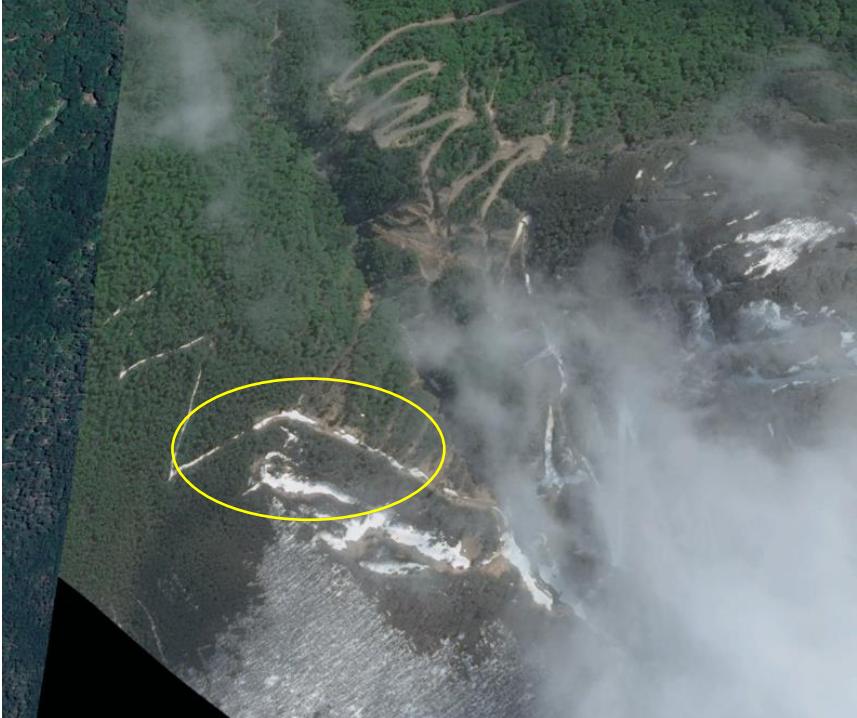
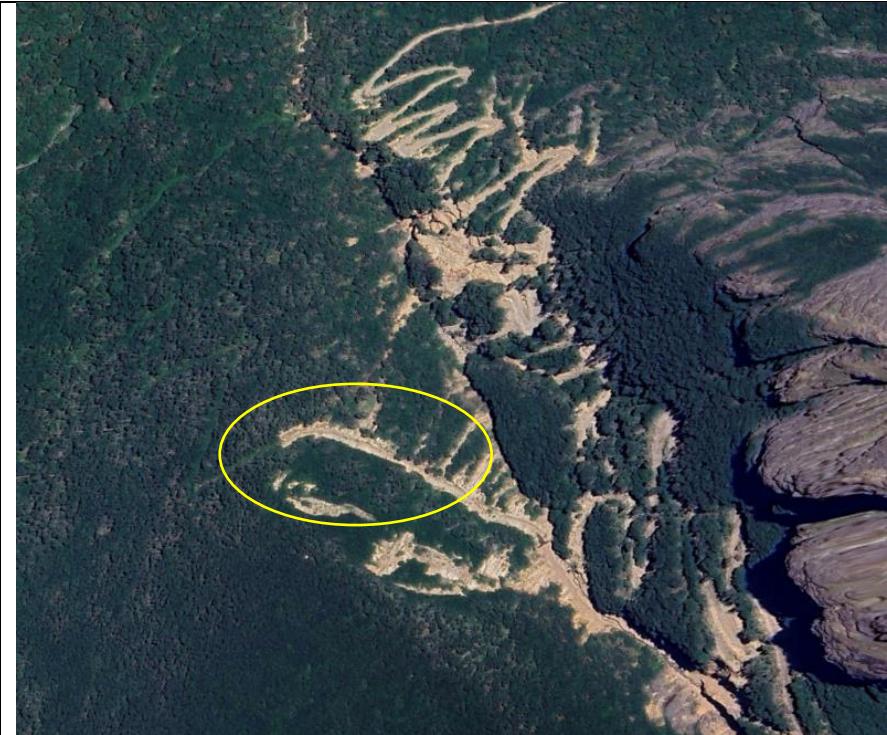
<b>Figura N°6</b>	<b>Fecha:</b> 10/11/2023	<b>Figura N°7</b>	<b>Fecha:</b> 28/12/2024
<p><b>Descripción del medio de prueba:</b>            Imagen satelital en color natural con presencia de nubes. Se identifica el trazado de huellas de acceso al sector de las plataformas de sondaje ST02 (elipse amarilla).            Fuente: Imagen del satélite WorldView-2.</p>		<p><b>Descripción del medio de prueba:</b>            Imagen satelital en color natural. Se identifica el trazado de huellas de acceso al sector de las plataformas de sondaje ST02 (elipse amarilla).            Fuente: imagen satelital disponible en Google Earth.</p>

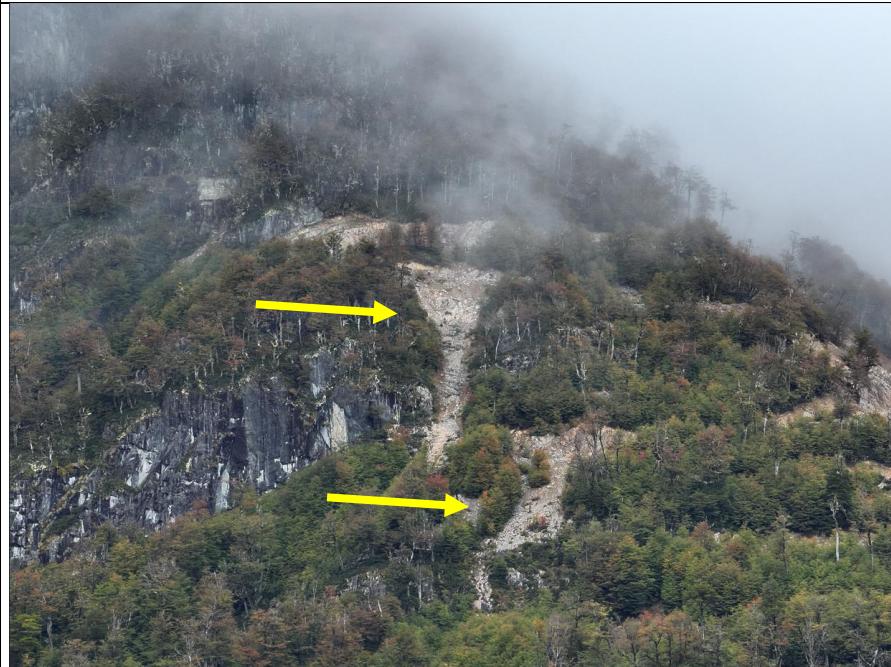
Fotografía N°3

**Descripción del medio de prueba:** flecha amarilla indica evidencia de remoción de vegetación en laderas.
