INFORME TÉCNICO DE FISCALIZACIÓN AMBIENTAL

EXTRACCIÓN Y PROCESAMIENTO ÁRIDOS NAHUELTORO

DFZ-2025-39-XVI-RCA

MAYO 2025

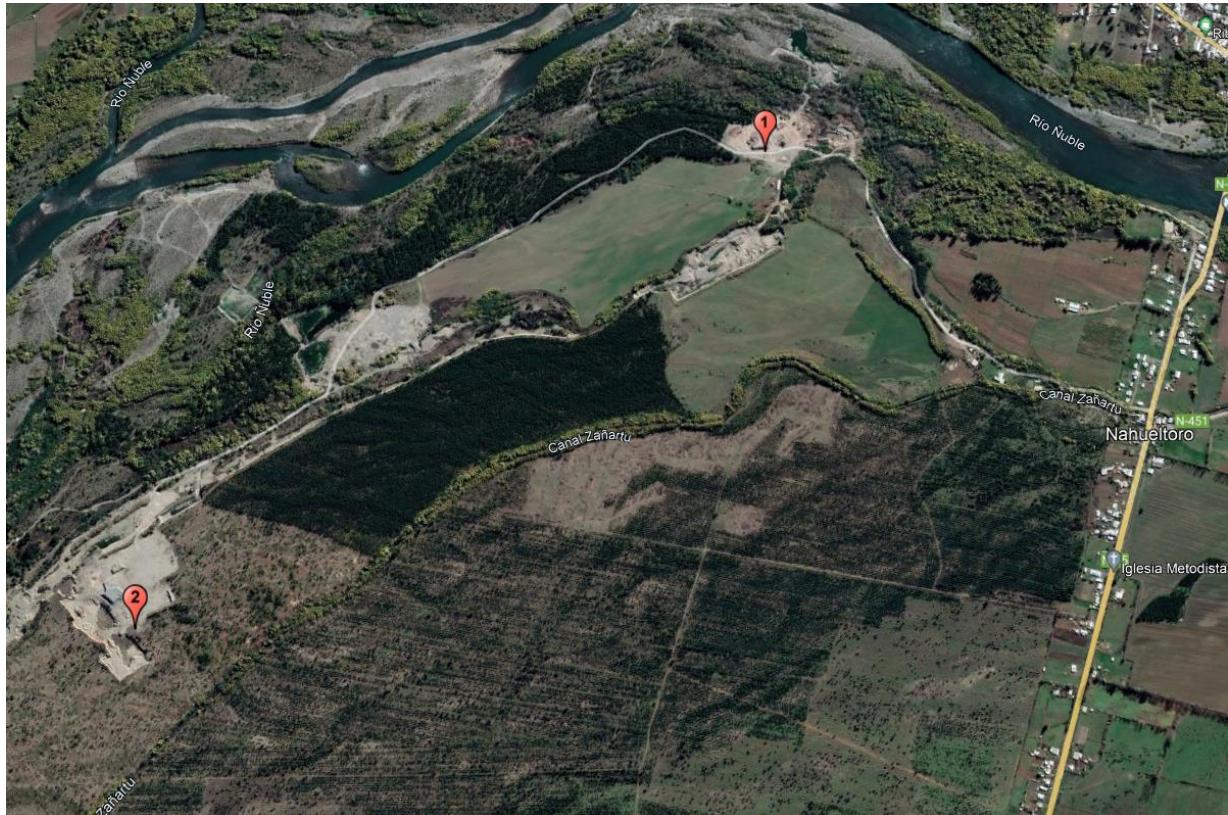
Esquema de recorrido de inspección (27/05/2022).

Nº de estación	Nombre/ Descripción de estación
1	Oficinas de faena Hermanos Muñoz Lorca SpA
2	Zona de extracción de áridos informada en RCA 16-2019

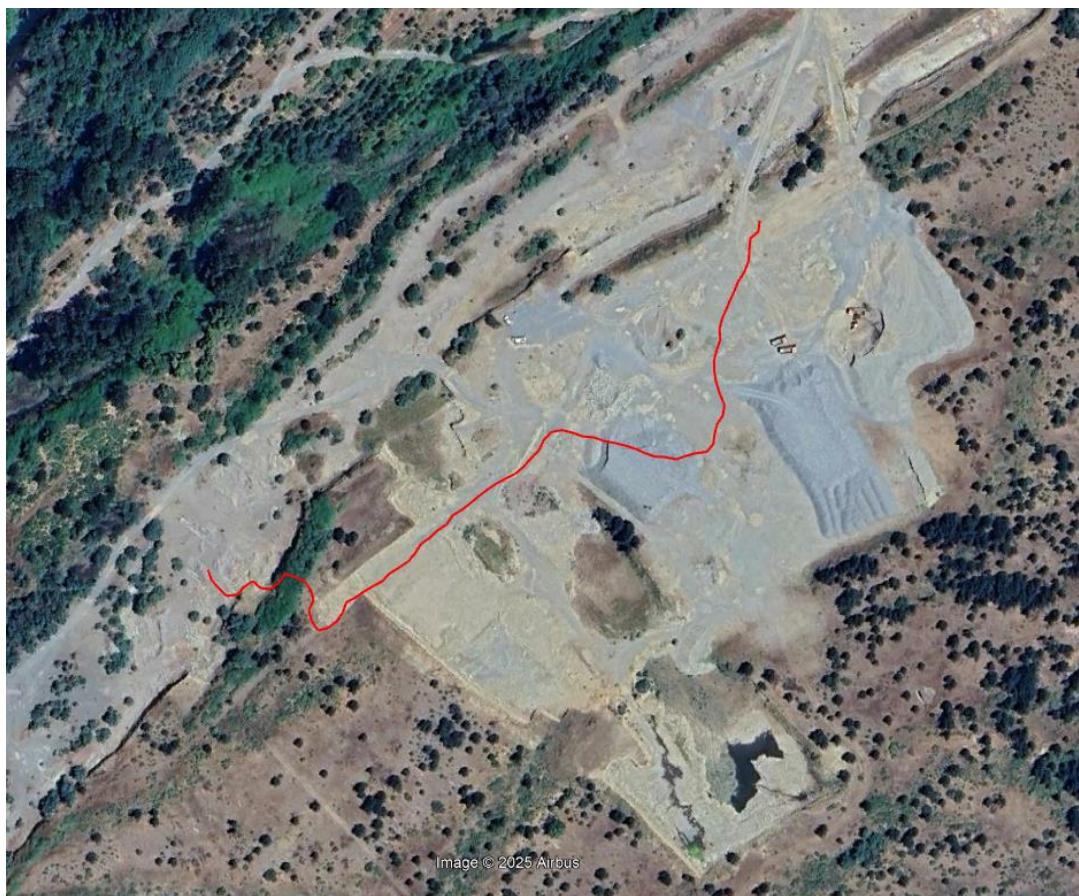
Hechos:	
<p>a. Se inició la actividad de inspección ambiental realizada el día 24 de julio del 2025, a las 11:30 hrs. en compañía de funcionarios del SERNAGEOMIN y de la Dirección de Vialidad. En seguida, se toma contacto con Sr. Cristian Pedraza Rivera, encargado presente en zona de extracción, con quien se realizó reunión de inicio, y a quien se le informa las materias objeto de fiscalización. Lo acompaña también el Sr. Nibaldo Saldías Flores, operador de cargador.</p> <p>Se realizó recorrido por el lugar en donde la empresa Constructora Huequecura ha realizado la extracción de áridos. Se constató que las cuñas de extracción no se encuentran definidas o demarcadas. Se observa además que el escarpe se encuentra dispuesto de forma no programada, formando montículos de suelo vegetal de forma aleatoria (fotografía 1). Al ser consultado por el lavado de material, el Sr. Saldías indicó que no se realiza lavado de material. Se observó además que no hay presencia de maquinaria para realizar el proceso de extracción de material, existiendo solamente un cargador para el llenado de camiones del material en acopio (fotografía 2).</p>

Imagen del recorrido realizado durante la inspección

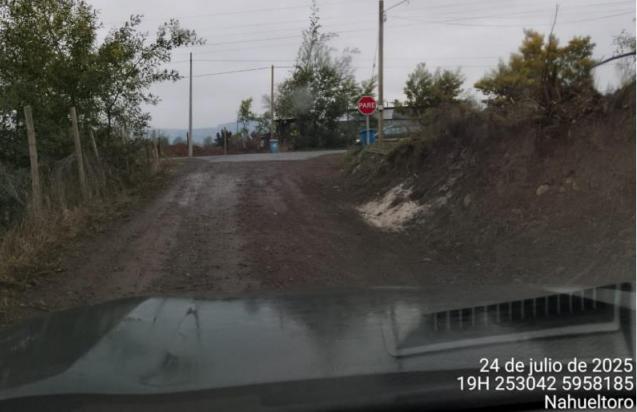
Hechos:	
<ul style="list-style-type: none">a. Se inició la actividad de inspección ambiental realizada el día 24 de julio del 2025, a las 11:30 hrs. en compañía de funcionarios del SERNAGEOMIN y de la Dirección de Vialidad. Se verifica que se accede al proyecto por ruta M-447, observándose además durante el recorrido la señalización asociada a salida y entrada de camiones y límite de velocidad. Luego de tomar registro fotográfico y coordenadas, se finaliza la actividad de fiscalización a las 13:30 hrs.b. En conclusión, según lo consignado por la Dirección de Vialidad, no existen hallazgos de carácter ambiental en la materia.

<p>24 de julio de 2025</p>	
Fotografía 3. Descripción del medio de prueba: Fotografía donde se señalización de camino de acceso.	Fecha: 24-07-2025	Fotografía 4. Descripción del medio de prueba: Fotografía donde se señalización de límite de velocidad.	Fecha: 24-07-2025

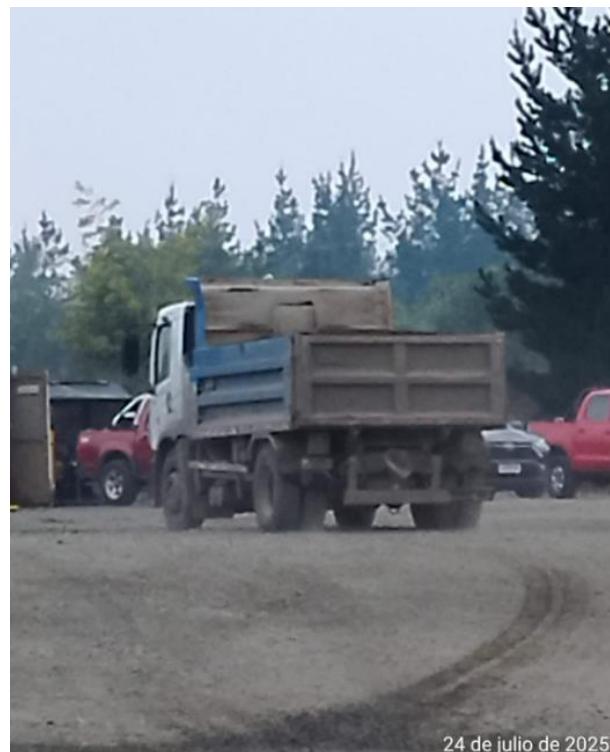
Fotografía 5.

Hechos:	
<p>a. Una vez realizado el recorrido por la zona de extracción y ya estando presentes en la zona de acopio, se observó la llegada de dos camiones que, una vez cargados con material, se retiraron sin que ninguno de los camiones fueran encarpados (fotografía 5 y 6). Consultado sobre esta situación, el encargado indicó que se cuenta con una zona de encarpado, pero que no se supervisa dicha labor por parte de personal de la empresa Constructora Huequecura Ltda.</p> <p>b. En el Acta de Inspección Ambiental (Anexo 1), de fecha 24-07-2025, en el punto 9 se solicitó al titular documentar:</p> <ul style="list-style-type: none">- <i>Imágenes fechadas y georreferenciadas de la zona de encarpado habilitada, y de camiones cumpliendo esta normativa.</i>	
Resultados del examen de Información:	
<p>c. El titular, a través de carta conductora enviada a correo electrónico recibido el 12 de julio de 2022 (Anexo 2), donde se dio respuesta a requerimiento de información solicitada en Acta de Inspección Ambiental (Anexo 1), de fecha 24-07-2025, en el que adjuntó lo siguiente:</p> <p><i>“Junto con saludar cordialmente, mediante el presente documento Constructora Huequecura Ltda., titular del proyecto “Extracción y Procesamiento de Áridos Nahueltoro”, se dirige a ustedes con el fin de dar cumplimiento a los requerimientos establecidos en el Acta de Fiscalización Ambiental realizada el día 24 de julio de 2025, en la comuna de Coihueco, Región de Ñuble.</i></p> <ul style="list-style-type: none">- <i>Se adjuntan fotografías con coordenadas GPS y fecha visible, donde se evidencia el uso de encarpado en camiones de transporte de material. (Anexo 3)” (fotografías 7 y 8).</i>

Descripción del medio de prueba: Fotografía donde se observa camión cargado con material, retirándose de la zona de carga sin carpeta que cubra el material.

<p>d. En relación con la información entregada por el titular correspondiente a fotografías de la zona de encarpado, se muestran los camiones con encarpado realizado, por lo que se concluye que no existen hallazgos en esta materia.</p>

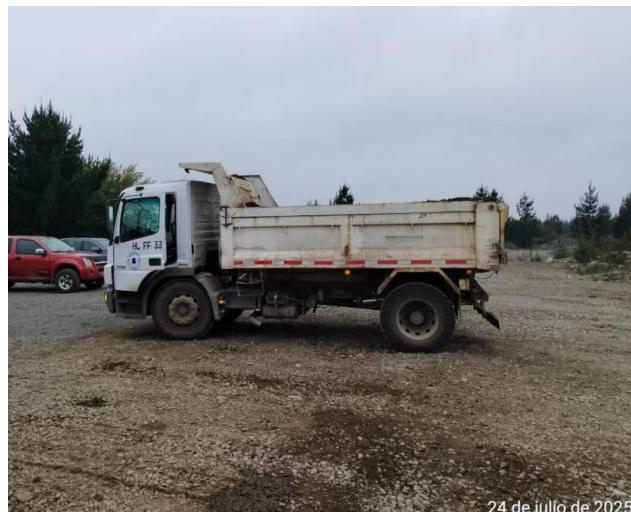
Fotografía 6.

Descripción del medio de prueba: Fotografía donde se observa camión cargado con material, retirándose de la zona de carga sin carpeta que cubra el material.

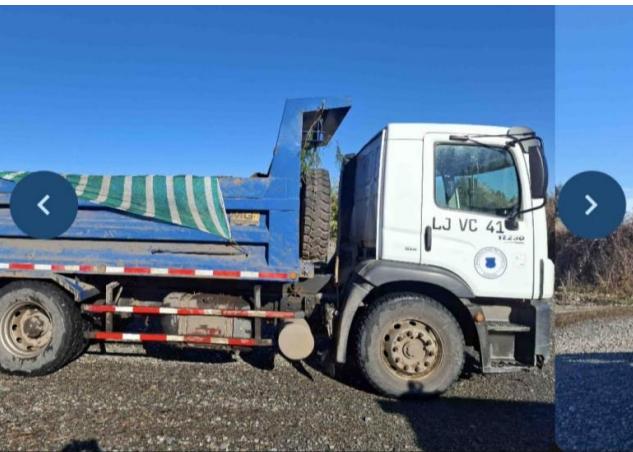
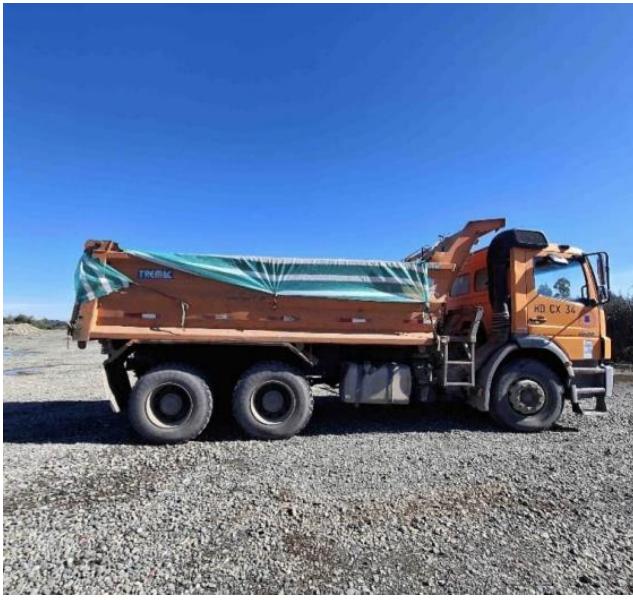
<p>Ubicación 36°29'34"S 71°47'04"W</p>			
Fotografía 6.	Fecha: 24-07-2025	Fotografía 7.	Fecha: 24-07-2025
Descripción del medio de prueba: Fotografía enviada por el titular donde se muestra camión con cubierta sobre material cargado.		Descripción del medio de prueba: Fotografía enviada por el titular donde se muestra camión con cubierta sobre material cargado.
