**INFORME TÉCNICO DE FISCALIZACIÓN AMBIENTAL**

**INMOBILIARIO VALLE LA RESERVA - ISLA DE MAIPO**

**DFZ-2025-2783-XIII-RCA**

**OCTUBRE 2025**

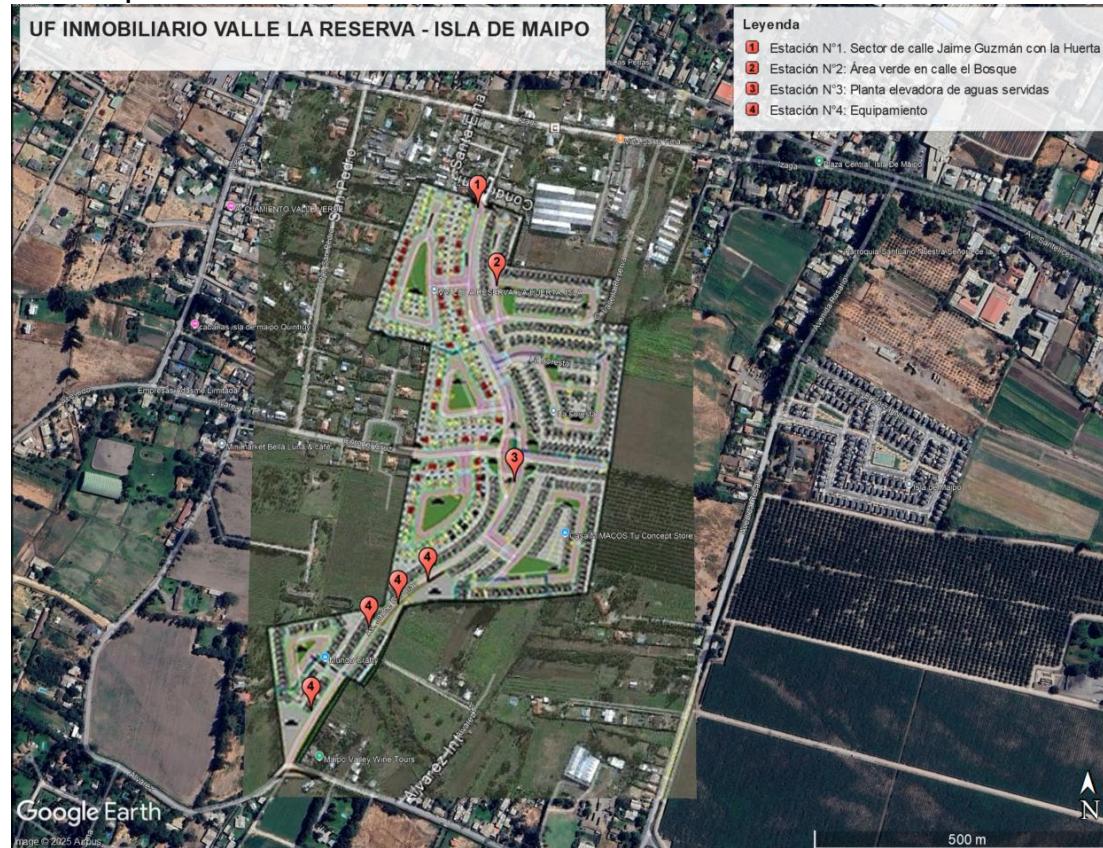
Figura 3. Esquema del recorrido de la inspección del 26 de marzo de 2025.

Nº de estación	Nombre/ Descripción de estación
1	Sector de calle Jaime Guzmán con La Huerta
2	Área verde en calle el Bosque.
3	Planta elevadora de aguas servidas
4	Equipamiento. Se visitó cuatro zonas de equipamiento en el proyecto.

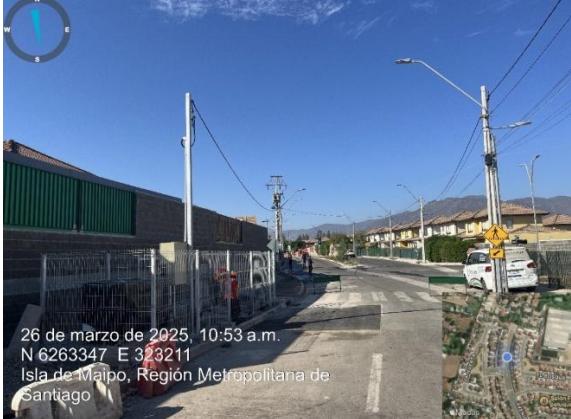
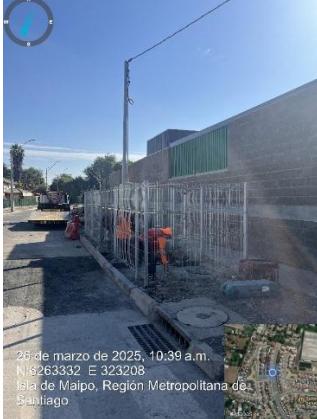
<b>Fotografía 1.</b>	<b>Fecha:</b> 26-03-2025.	<b>Fotografía 1.</b>	<b>Fecha:</b> 26-03-2025.
<p><b>Descripción del medio de prueba:</b> Vista Av. Jaime Guzmán, sector en el cual ocurrió la contingencia ocurrida en junio de 2024. En la imagen se observa a la izquierda trabajos asociados a la instalación de la planta elevadora de aguas lluvias, según lo comentado por Carlos Llona.</p>		<p><b>Descripción del medio de prueba:</b> Vista Construcción planta elevadora de aguas lluvias. Sector “Estación N°1”, Inspección ambiental.</p>

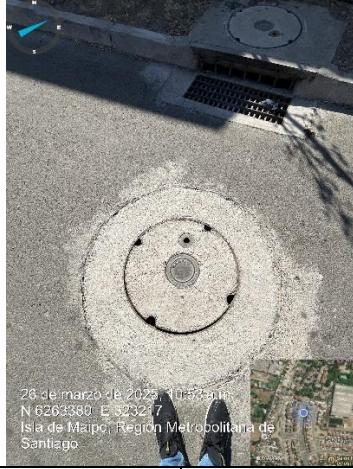
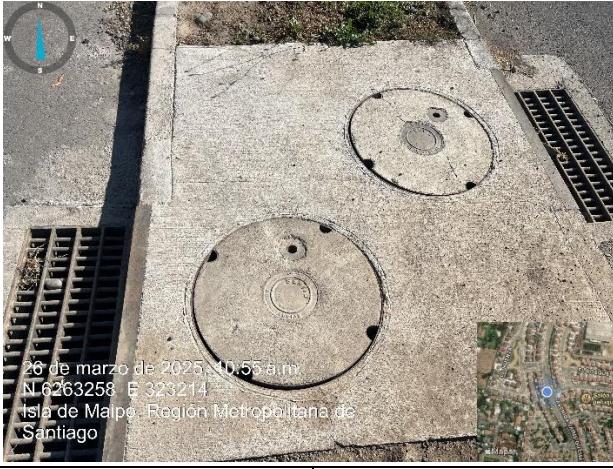
<b>Fotografía 3.</b>	<b>Fecha:</b> 26-03-2025.	<b>Fotografía 4.</b>	<b>Fecha:</b> 26-03-2025.
<p><b>Descripción del medio de prueba:</b> Cámara de inspección de aguas lluvias.</p>		<p><b>Descripción del medio de prueba:</b> Cámaras de inspección de aguas lluvias.</p>

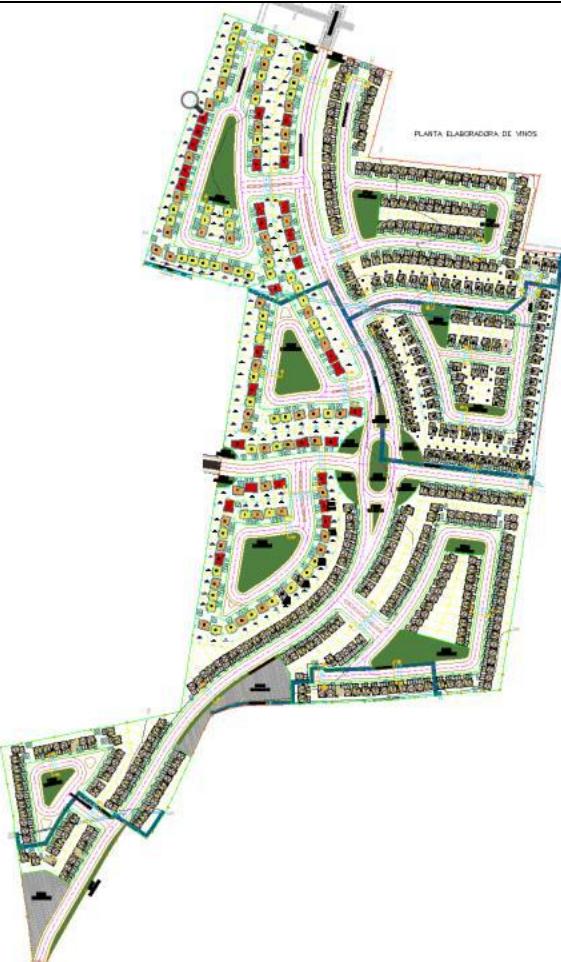
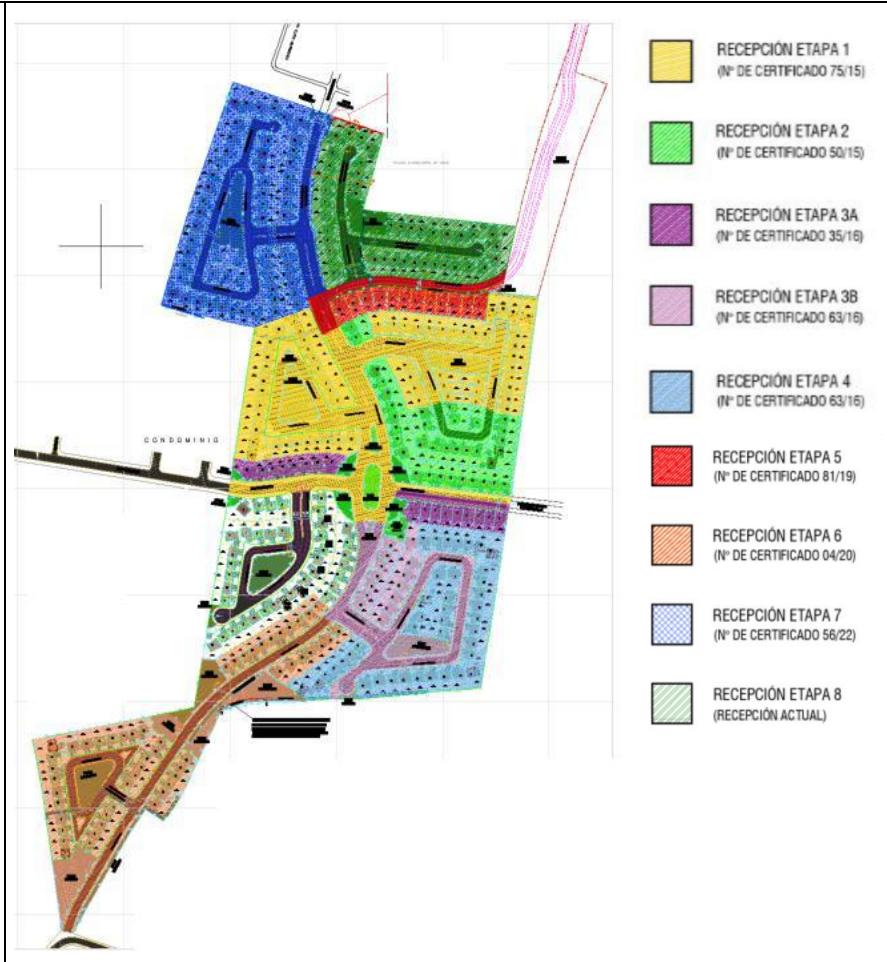
<p>RECEPCIÓN ETAPA 1 (Nº DE CERTIFICADO 75/15)</p> <p>RECEPCIÓN ETAPA 2 (Nº DE CERTIFICADO 50/15)</p> <p>RECEPCIÓN ETAPA 3A (Nº DE CERTIFICADO 35/16)</p> <p>RECEPCIÓN ETAPA 3B (Nº DE CERTIFICADO 63/16)</p> <p>RECEPCIÓN ETAPA 4 (Nº DE CERTIFICADO 63/16)</p> <p>RECEPCIÓN ETAPA 5 (Nº DE CERTIFICADO 81/19)</p> <p>RECEPCIÓN ETAPA 6 (Nº DE CERTIFICADO 04/20)</p> <p>RECEPCIÓN ETAPA 7 (Nº DE CERTIFICADO 56/22)</p> <p>RECEPCIÓN ETAPA 8 (RECEPCIÓN ACTUAL)</p>
<b>Figura 6.</b> <b>Fuente:</b> Carta del titular de fecha 22 de abril de 2025 y antecedentes requeridos por el Acta de Inspección Ambiental de 26 de marzo de 2025 (Anexo N°5).	<b>Figura 7.</b> <b>Fuente:</b> Carta del titular de fecha 22 de abril de 2025 y antecedentes requeridos por el Acta de Inspección Ambiental de 26 de marzo de 2025 (Anexo N°5).
<b>Descripción del medio de prueba:</b> Plano Proyecto aprobado por la RCA N°418/2013.	<b>Descripción del medio de prueba:</b> Plano Proyecto actual.

- Incorporación del lote 2 (9.109,4 m<sup>2</sup>) a la superficie aprobada en la RCA N°418/2013, es decir, 160.154 m<sup>2</sup> (Figura 4; Figura 6; Figura 7, Figura 8).

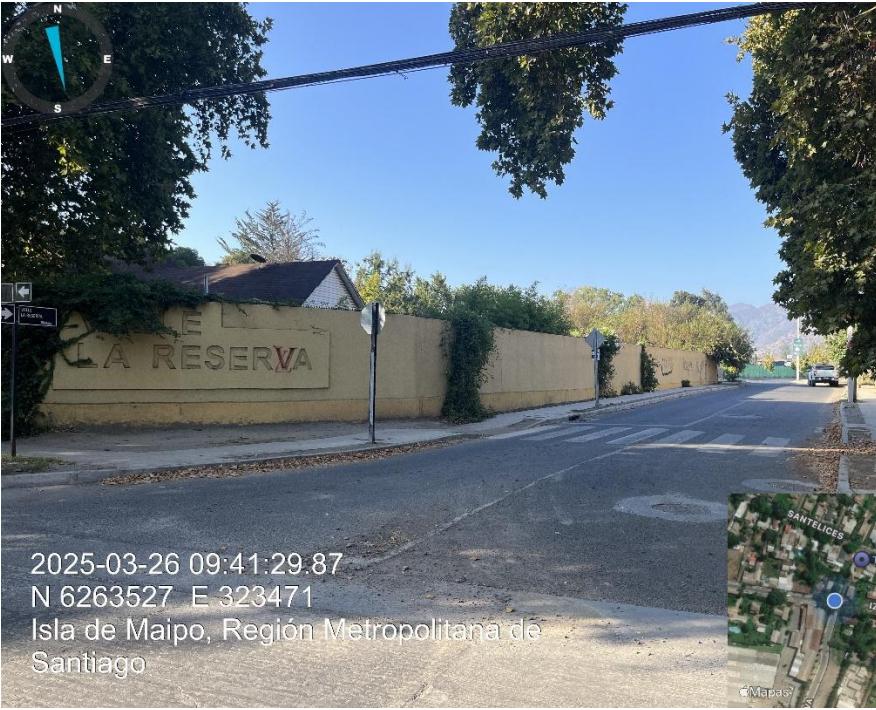
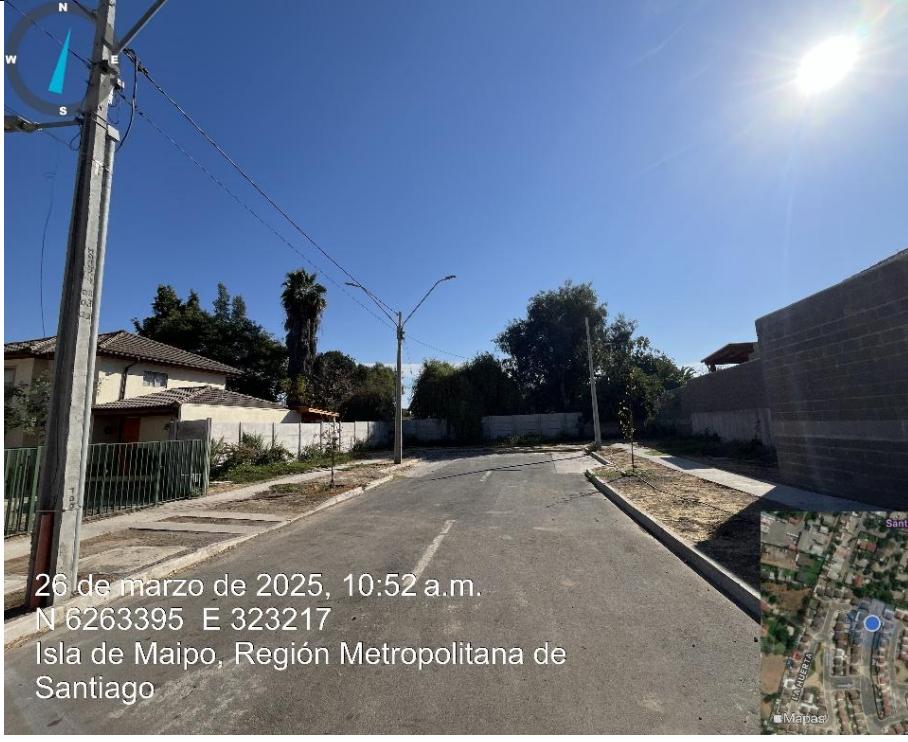
<p>2025-03-26 09:41:29.87 N 6263527 E 323471 Isla de Maipo, Región Metropolitana de Santiago</p>

<p>26 de marzo de 2025, 10:52 a.m. N 6263395 E 323217 Isla de Maipo, Región Metropolitana de Santiago</p>
<b>Fotografía 6.</b> Fecha: 26-03-2025 <b>Descripción del medio de prueba:</b> Vista acceso a UF INMOBILIARIO VALLE LA RESERVA- ISLA DE MAIPO por calle Valle La Reserva.	<b>Fotografía 7.</b> Fecha: 26-03-2025 <b>Descripción del medio de prueba:</b> Vista Norte calle Jaime Guzmán, acceso aprobado en la RCA N°418/2013. En la imagen se observa que acceso no está habilitado.

- Modificación en la accesibilidad del proyecto. En la RCA N°418/2013, se indica que el proyecto tiene acceso por el norte, vía calle Jaime Guzmán, sin embargo, actualmente el acceso es por calle Valle La Reserva (Figura 6; Figura 7; Fotografía 6; Fotografía 7; Fotografía 8).

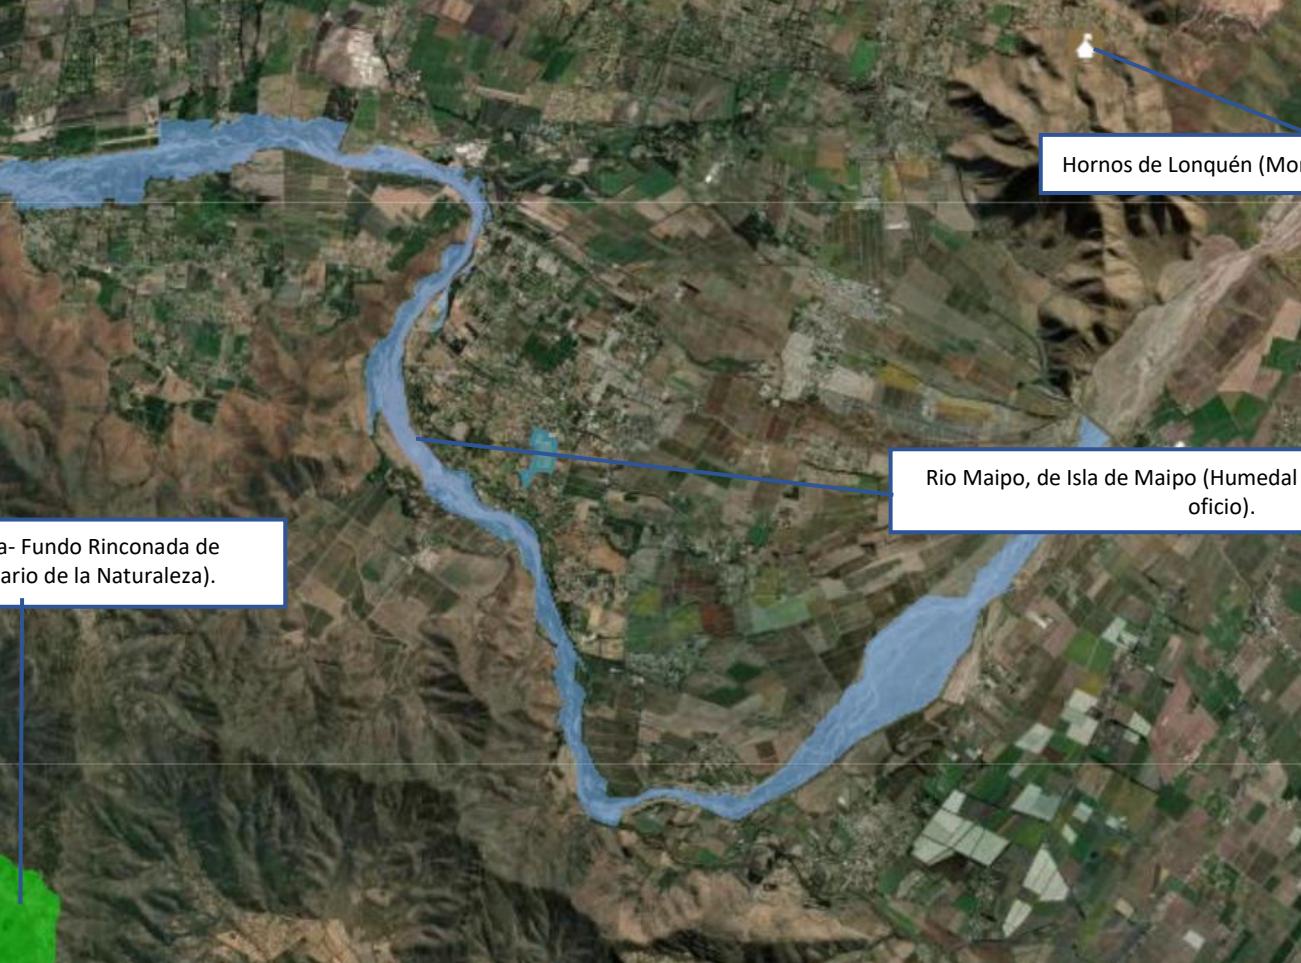
Figura 10.

<p>Horcón de Piedra- Fundo Rinconada de Chocalán (Santuario de la Naturaleza).</p> <p>Rio Maipo, de Isla de Maipo (Humedal Urbano declarado por oficio).</p> <p>Hornos de Lonquén (Monumento histórico)</p>

Ubicación de la Unidad Fiscalizable respecto a áreas bajo protección oficial afectos al SEIA: Monumentos Históricos, Santuario de la Naturaleza, y Humedal Urbano declarado.
