INFORME TÉCNICO DE FISCALIZACIÓN AMBIENTAL

SUPERMERCADO LIDER EXPRESS PORTUGAL

DFZ-2025-1906-XIII-NE

Octubre 2025

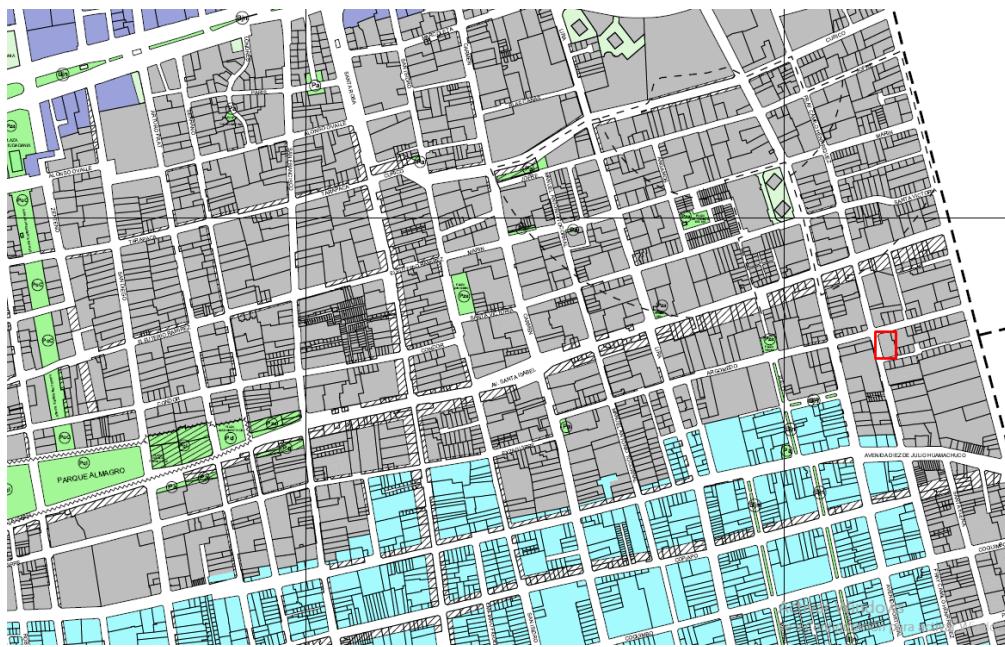
<p>Figura 1.</p> <p>Descripción del medio de prueba: Plan Regulador Comunal Santiago.</p>	<p>Fuente: https://www.portaltransparencia.cl/PortalPdT/directorio-de-organismos-regulados/?org=MU308</p>

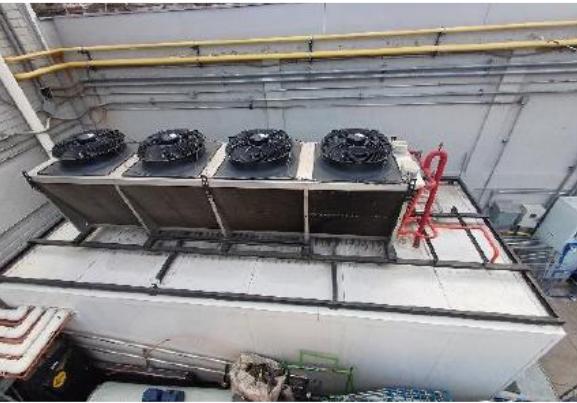
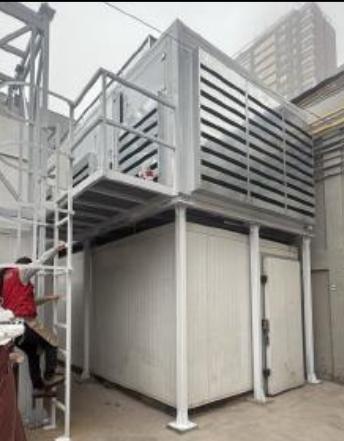
Figura 2.	Fuente: Carta titular respuesta RES. EX N°1635	Figura 3.	Fuente: Carta titular respuesta RES. EX N°1635
Descripción del medio de prueba: Condensador de Central de frío antes de la ejecución de medidas de insonorización		Descripción del medio de prueba: Condensador de Central de frío después de la ejecución de medidas de insonorización	
Registros

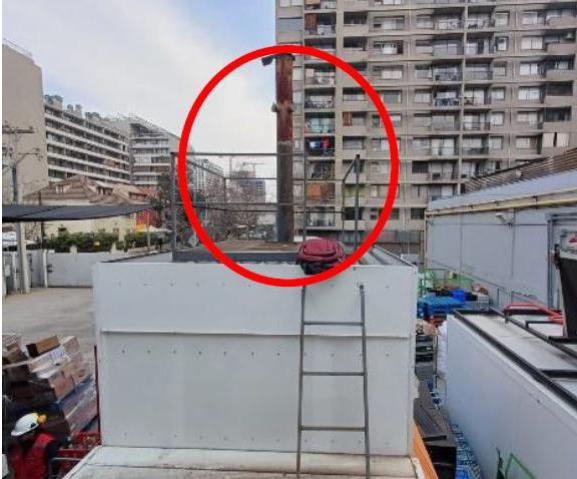
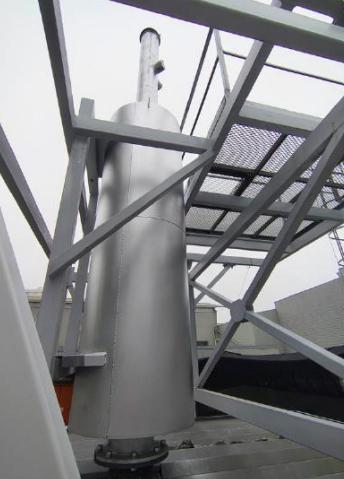
Figura 4.	Fuente: Carta titular respuesta RES. EX N°1635	Figura 5.	Fuente: Carta titular respuesta RES. EX N°1635
Descripción del medio de prueba: Ducto de escape para grupo electrógeno antes de la ejecución de medidas de insonorización		Descripción del medio de prueba: Ducto de escape para grupo electrógeno después de la ejecución de medidas de insonorización

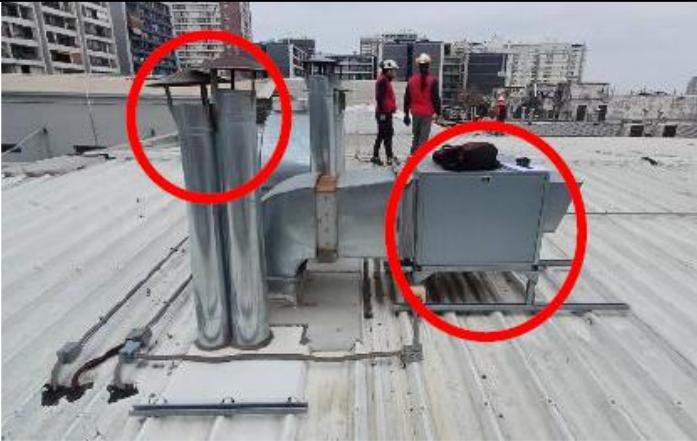
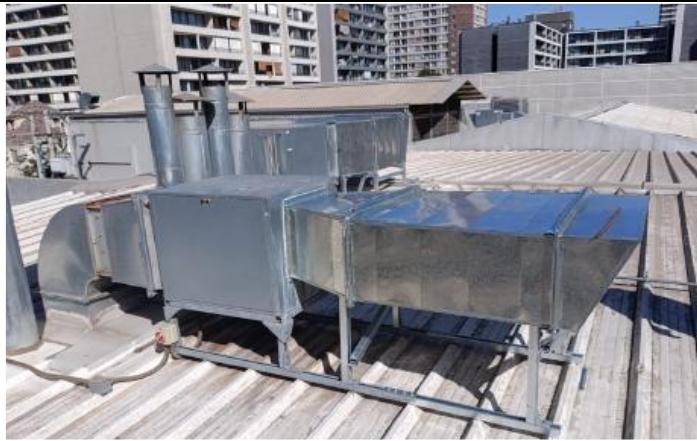
Figura 10.	Fuente: Carta titular respuesta RES. EX N°1635		Figura 11.		
Descripción del medio de prueba: Extractor VEX-CA-01 antes de la ejecución de medidas de insonorización					
Registros

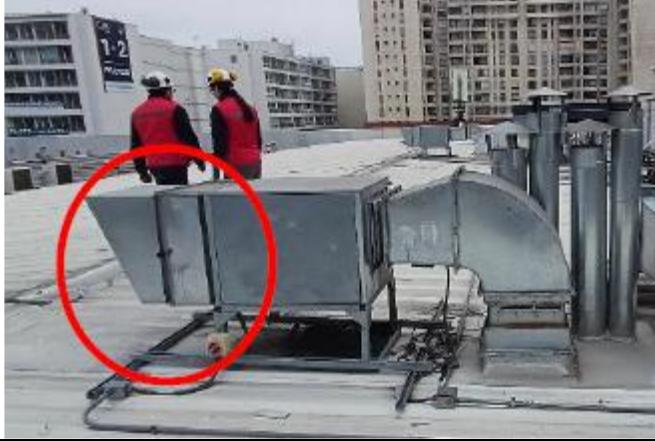
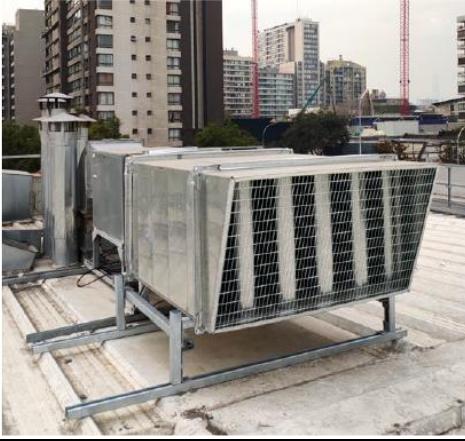
Figura 12.	Fuente: Carta titular respuesta RES. EX N°1635		Figura 13.		
Descripción del medio de prueba: Ventilador inyección VIN-CA-01 antes de la ejecución de medidas de insonorización

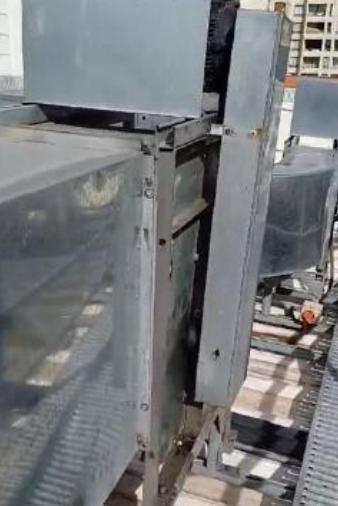
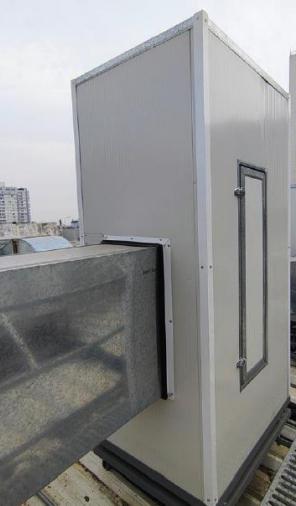
Figura 14.	Fuente: Carta titular respuesta RES. EX N°1635	Figura 15.	Fuente: Carta titular respuesta RES. EX N°1635
Descripción del medio de prueba: Ventilador extractor VEX-CA-02 antes de la ejecución de medidas de insonorización			
Registros

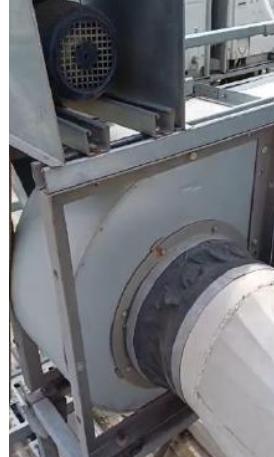
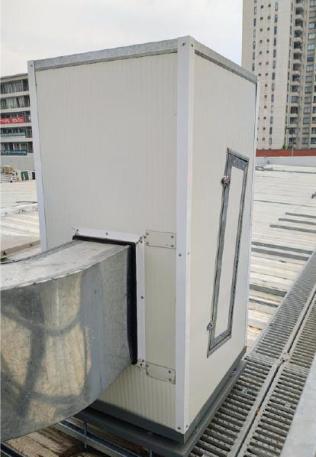
Figura 16.	Fuente: Carta titular respuesta RES. EX N°1635	Figura 17.	Fuente: Carta titular respuesta RES. EX N°1635
Descripción del medio de prueba: Ventilador extractor VEX-CA-03 antes de la ejecución de medidas de insonorización

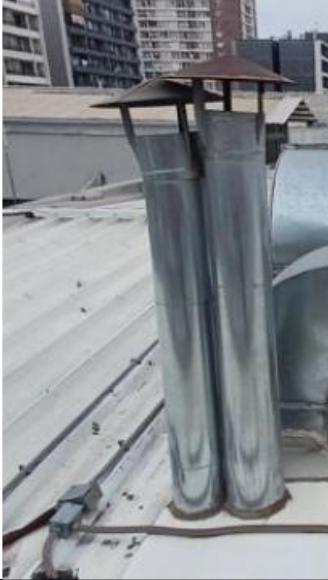
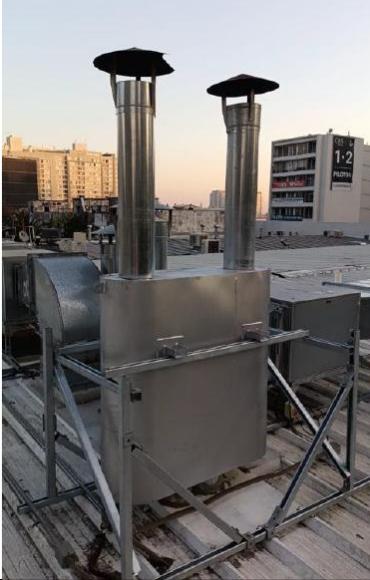
Figura 18.	Fuente: Carta titular respuesta RES. EX N°1635	Figura 19.	Fuente: Carta titular respuesta RES. EX N°1635
Descripción del medio de prueba: Chimeneas horno panadería antes de la ejecución de medidas de insonorización		Descripción del medio de prueba: Chimeneas horno panadería después de la ejecución de medidas de insonorización
