## INFORME TÉCNICO DE FISCALIZACIÓN AMBIENTAL

DFZ-2025-271-VIII-RCA

### EWOS PLANTA CORONEL

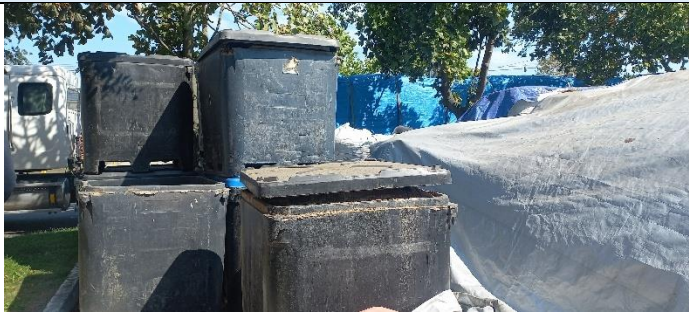
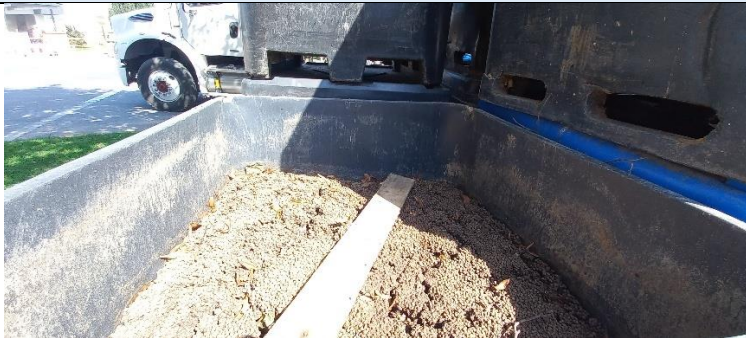
| Registros | | | |
|---|--|---|--|
| <b>Fotografía 1</b> | | <b>Fotografía 2</b> | |

| Registros | | | |
|---|--|---|--|
| <b>Descripción del medio de prueba:</b> Acopio de pellet en bins al aire libre, en contenedores semi-abiertos y presencia de vectores (moscas) | | <b>Descripción del medio de prueba:</b> Acopio de pellet en bins al aire libre, en contenedores semi-abiertos y presencia de vectores (moscas) | |

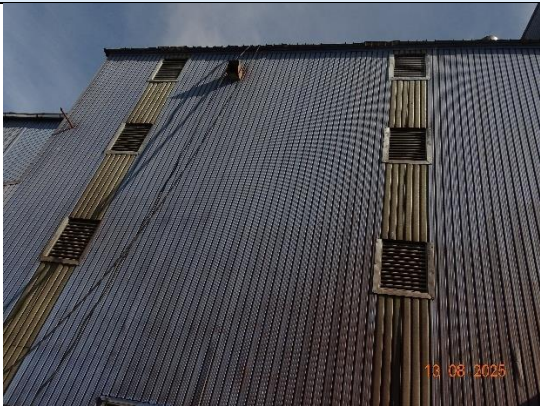
| Registros | | | |
|---|--|---|--|
| <b>Descripción del medio de prueba:</b> Celosías abiertas en pared Este de la nave líneas 2, 3 y 4. | | <b>Descripción del medio de prueba:</b> Celosías abiertas en pared Este de la nave líneas 2, 3 y 4 -Vista interior. | |

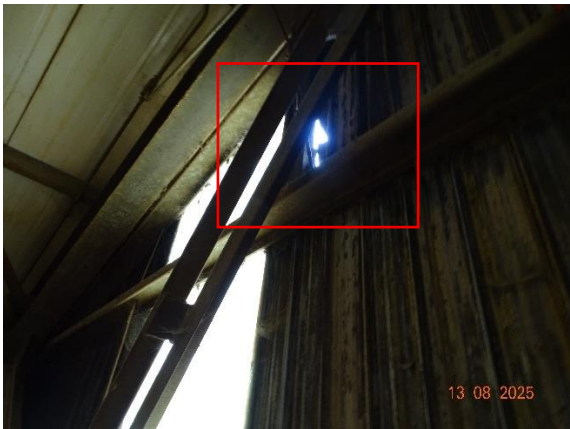
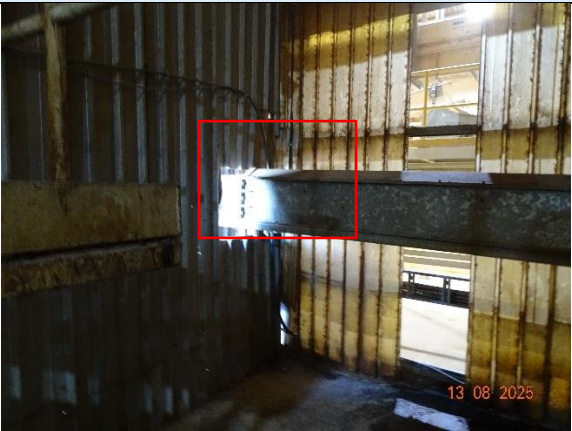
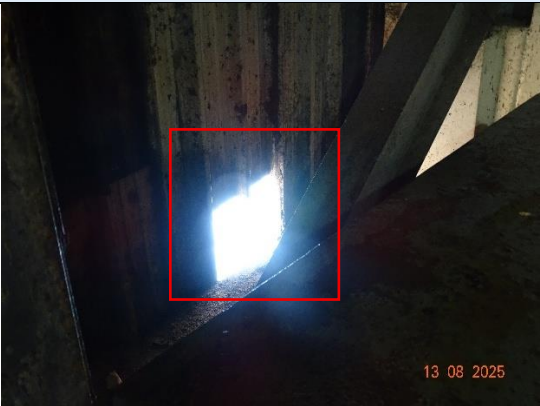
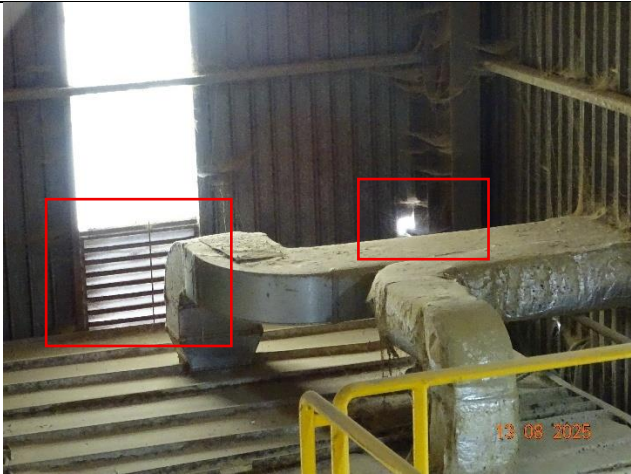
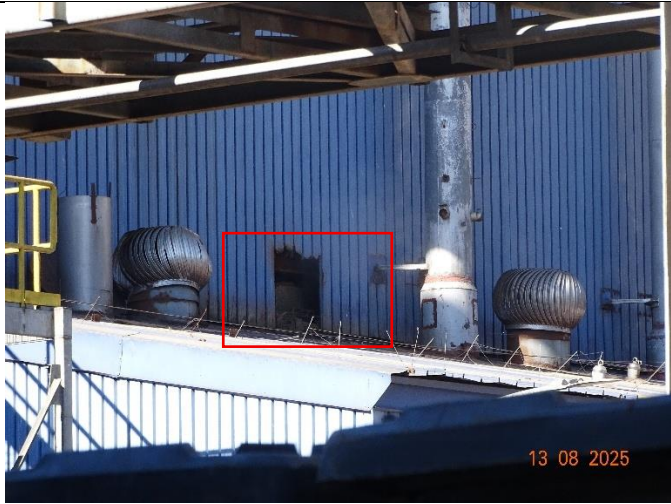
- Se observó que la salida de algunas tuberías, mantienen apertura entre la tubería y la pared, lo que permite la entrada o salida de aire desde o hacia la nave (Fotografías 8 a 12). Se observaron tres (3) roturas de la nave, dos (2) de aproximadamente 30x30cm, y una de menor envergadura.

| Registros | | | |
|---|--|---|--|
| Descripción del medio de prueba: Apertura en pared de la nave líneas 2, 3 y 4. | | Descripción del medio de prueba: Apertura en pared de la nave líneas 2, 3 y 4. | |

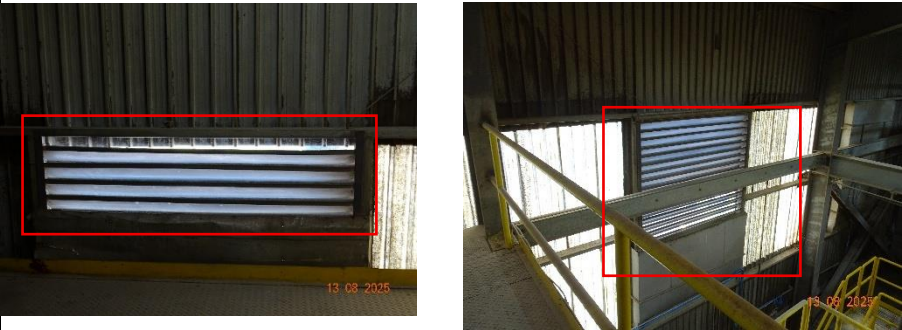
- Se observó la salida de vahos desde el extrusor de Línea 3 (Fotografía 14) y del extrusor de la Línea 2 (Fotografía 15).
- En el techo del sector de reparación de maxi-sacos, se observó la misma abertura de ventilación a lo largo de la nave, que permite la salida de aire desde el interior de la nave al ambiente exterior.

| Registros | | | |
|---|--|---|--|
| <b>Descripción del medio de prueba:</b> Ventilación superior techo nave líneas 2, 3 y 4. | | <b>Descripción del medio de prueba:</b> Vahos fugitivos del extrusor línea 3 | |

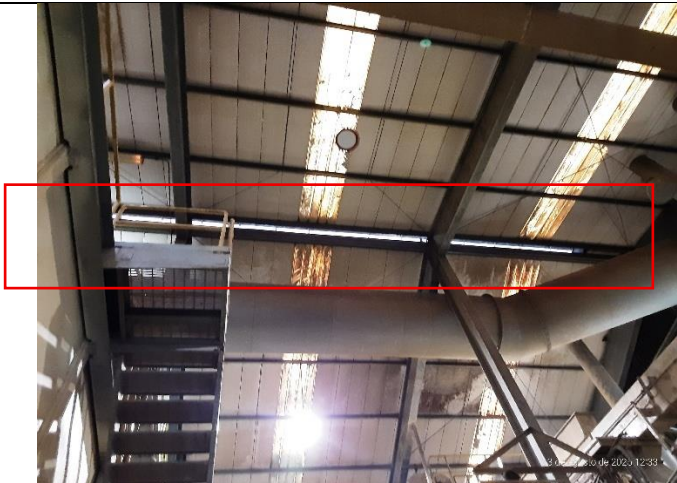
- Se constató que, al interior de la nave las celosías de la pared Norte y Oeste de los pisos 3, 4, 5 y 6 se encontraban cerradas con estructuras metálicas que impiden la salida de aire desde el interior de la nave.
- En el piso 7, se constató que las celosías de la pared Oeste y Sur, se encontraban abiertas, permitiendo la salida de aire desde el interior de la nave al ambiente exterior (Fotografías 16 a 18).
- En el techo de la nave, en el sector de los extrusores, se observó abertura de ventilación lineal que permite la salida de aire desde el interior de la nave, al ambiente exterior (Fotografía 19).

| Registros | | | |
|---|--|---|--|
| <b>Descripción del medio de prueba:</b> Celosías abiertas piso 7, nave líneas productivas 5, 6 y 7 | | <b>Descripción del medio de prueba:</b> Celosías abiertas piso 7, nave líneas productivas 5, 6 y 7 | |

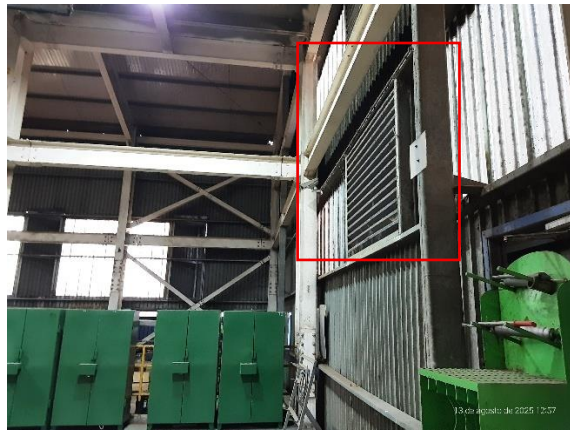
- En el piso 3, cerca del extrusor de la línea 7, se observó celosía abierta, que permite la salida de aire desde la nave al ambiente (Fotografía 20).

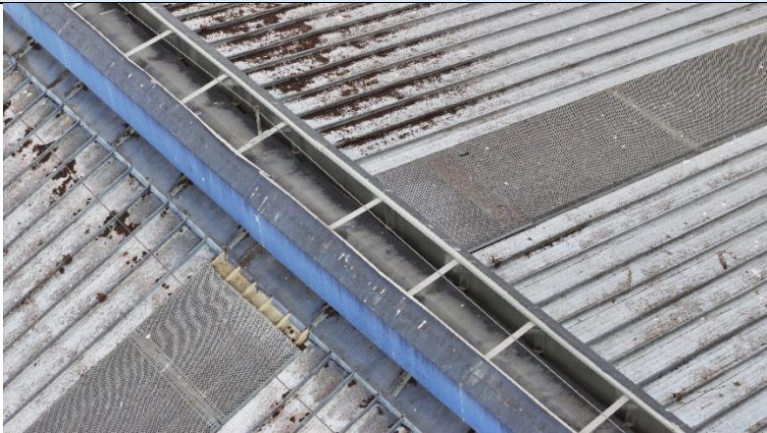
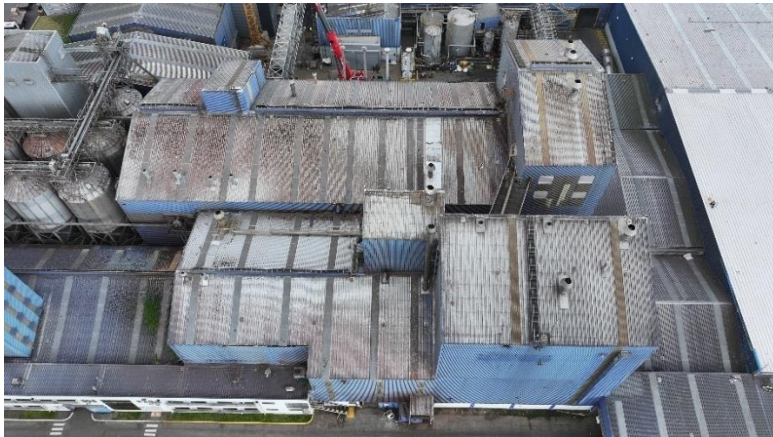
| Registros | |
|---|---|
| <p><b>Imagen 1</b></p> <p><b>Descripción del medio de prueba:</b> Vista área “Apertura de techo nave” de la nave L2, L3 y L4.</p> <p>Fuente: Carta Ewos S/N del 02/09/2025.</p> | <p><b>Imagen 2</b></p> <p><b>Descripción del medio de prueba:</b> Vista área “Apertura de techo nave” de la nave L2, L3 y L4.</p> <p>Fuente: Carta Ewos S/N del 02/09/2025.</p> |

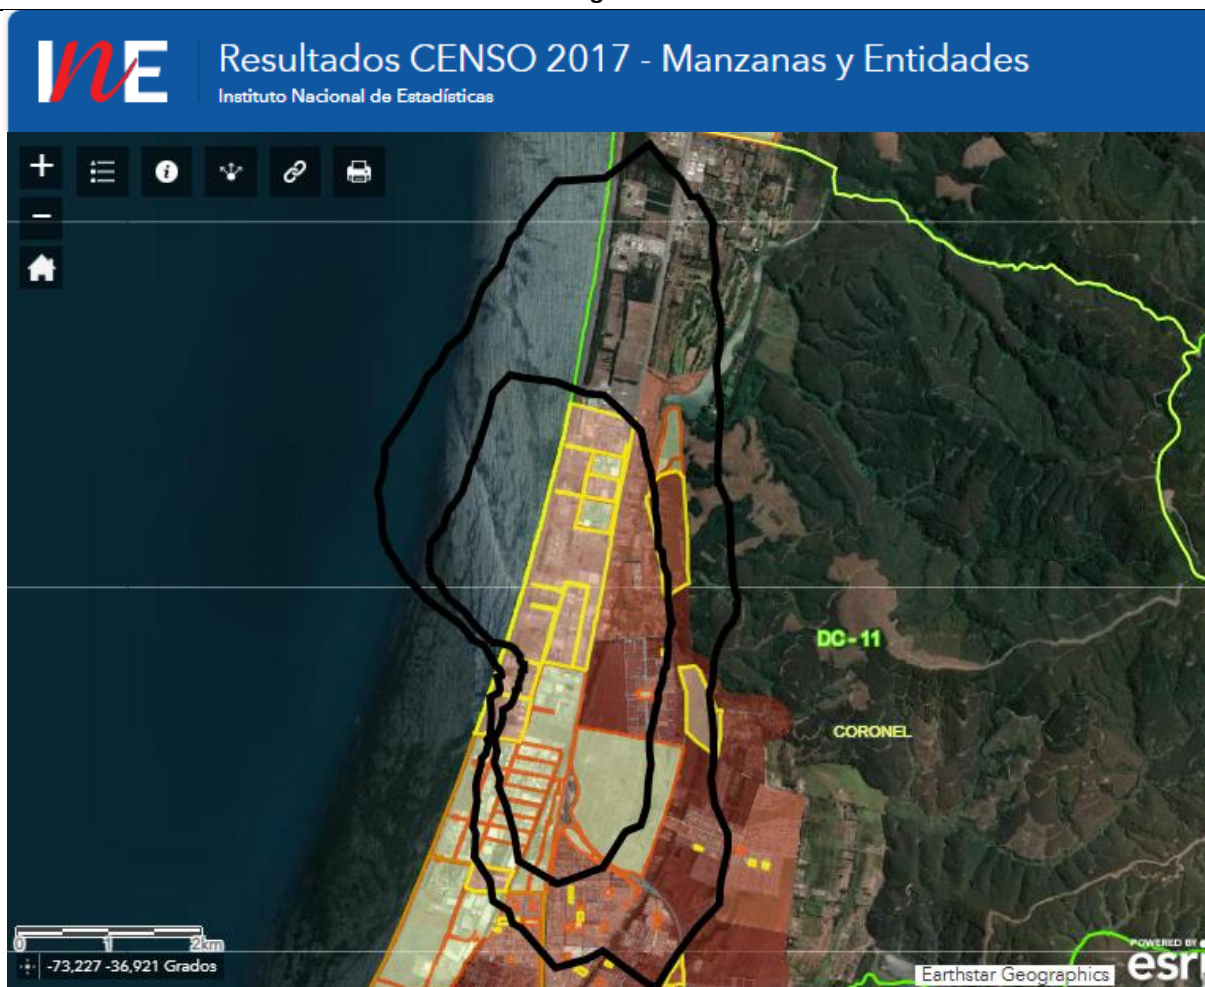
Imagen 18

**Descripción del medio de prueba:** Distritos y Manzanas Censales (MC) insertas en el área de impacto odorante (Isodora 3 OU<sub>E</sub>/m<sup>3</sup>) de Planta Ewos Coronel.
