INFORME TÉCNICO DE FISCALIZACIÓN AMBIENTAL

“CENTRO DE CULTIVO LOS ARRAYANES (TRUSAL)”

DFZ-2025-347-X-NE

SEPTIEMBRE DE 2025

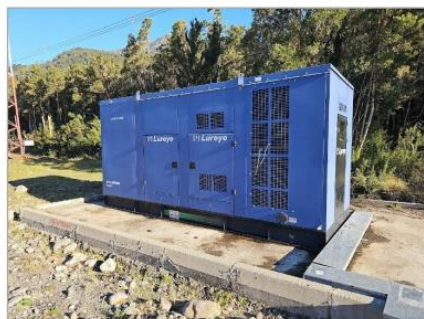
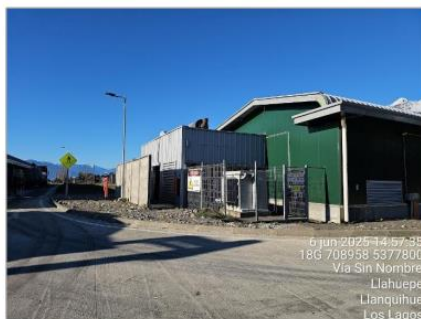
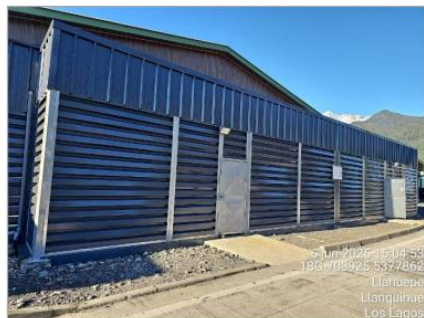
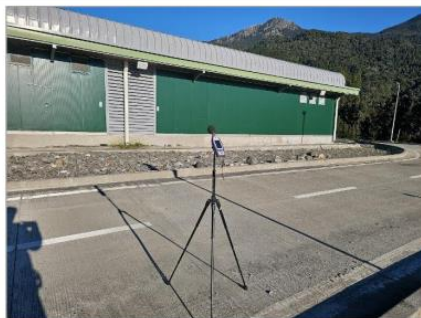
Figura 5.

Descripción del medio de prueba: Registro fotográfico fuentes de ruido al interior de la piscicultura Los Arrayanes (Fuente: Figura 2, IT Acústica AyC).

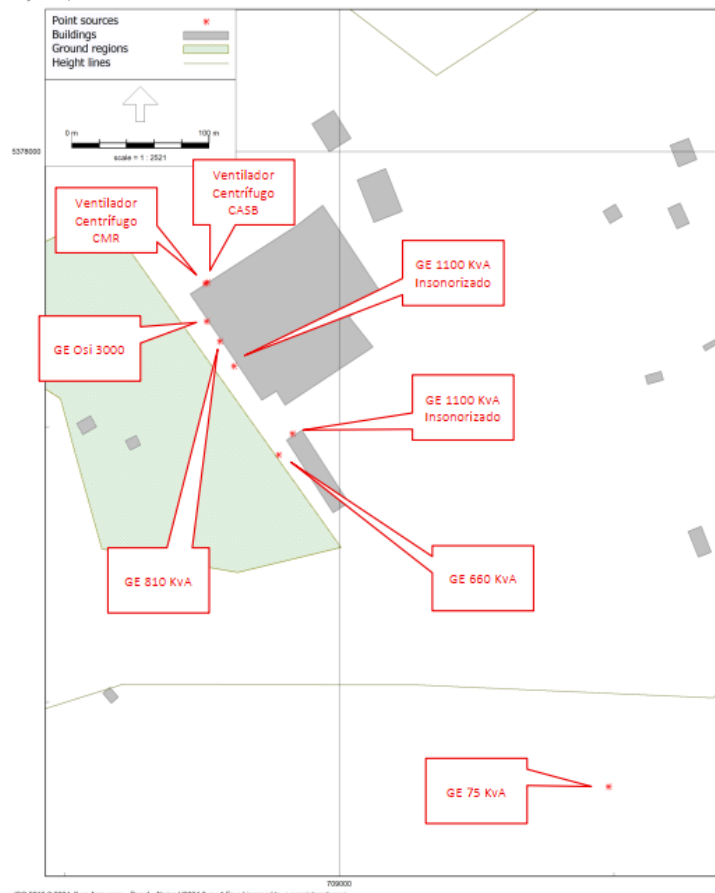
Figura 6.

Descripción del medio de prueba: Escenario de modelación (Fuente: Figura 4, IT Acústica AyC).

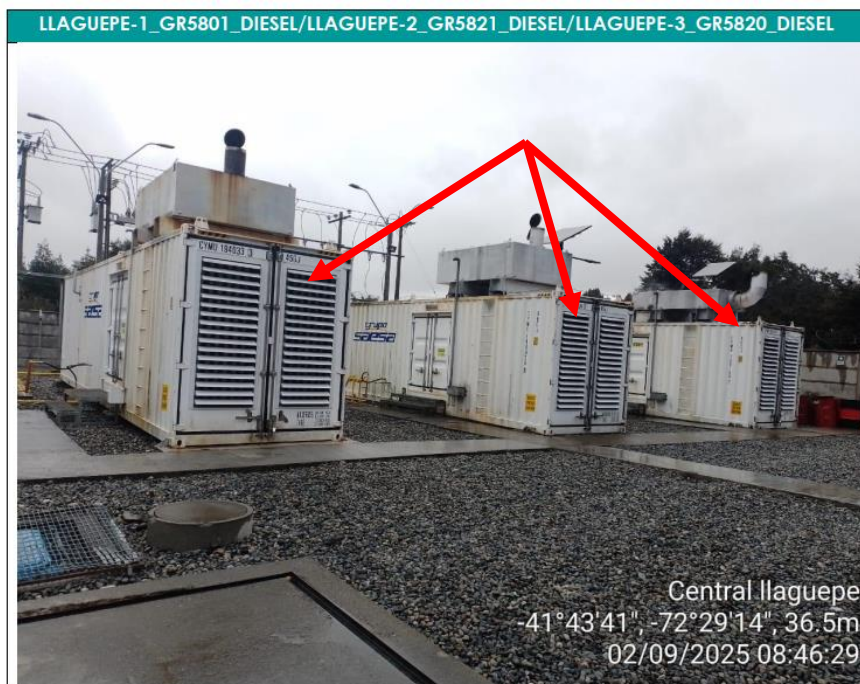
Figura 7.

- Informaba que la denominada “Central Diésel Llaguepe”, dispone de tres (3) unidades de generación diésel marca Cummins, modelo QST30, donde dos se mantienen en operación simultánea, y una respaldo, operando de forma continua, las 24 horas del día y 7 días de la semana.

- El escrito detalla fotografías que “muestran a los grupos electrógenos dentro de una cabina-contenedor que funciona como un encierro acústico para la disminución de ruido permanente” (SIC).

Descripción del medio de prueba: Vista de los 3 generadores en la planta de SAGESA (Fuente: Anexo 2, escrito s/n - SAGESA).

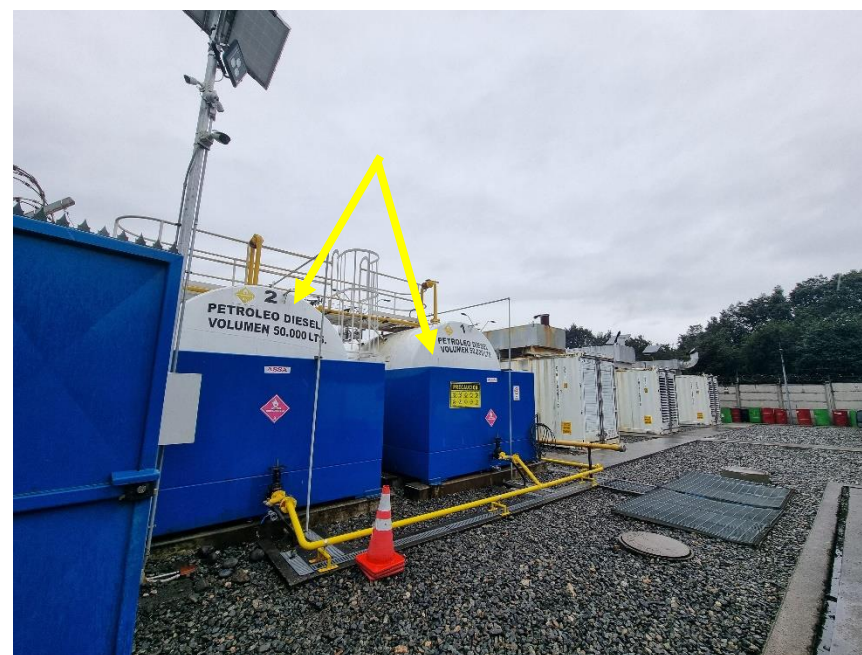
Fotografía 1.

- Previo ingreso a la planta de energía eléctrica de SAGESA, se realizó un recorrido en el sector, donde se encuentran cerca de 8 casas cercanas, además de la piscicultura Los Arrayanes.
- Al interior de la planta eléctrica, se visualizaron 3 generadores, 2 funcionando y 2 estanques de combustible diésel de 50.000 litros, c/u (Fotografía 1).
- Ruido emitido por generadores es constante, y se percibe como un sonido “grave”, más que “agudo”, sin escuchar otras fuentes del ruido.
- Cabe indicar que el mismo ruido de la planta eléctrica, fue percibido hasta el Puente Llaguepe (en menor intensidad) (Figura 8).
- No fue posible medir el Nivel de Presión Sonora (NPS) de la planta eléctrica, por la presencia de lluvia continua al momento de la fiscalización.
- Posteriormente se entregó acta al titular, entregando además un folleto de carta de advertencia.

Descripción del medio de prueba: Vista de 2 estanques de acopios para diésel y de los 3 generadores, dispuestos al interior de la planta de SAGESA.

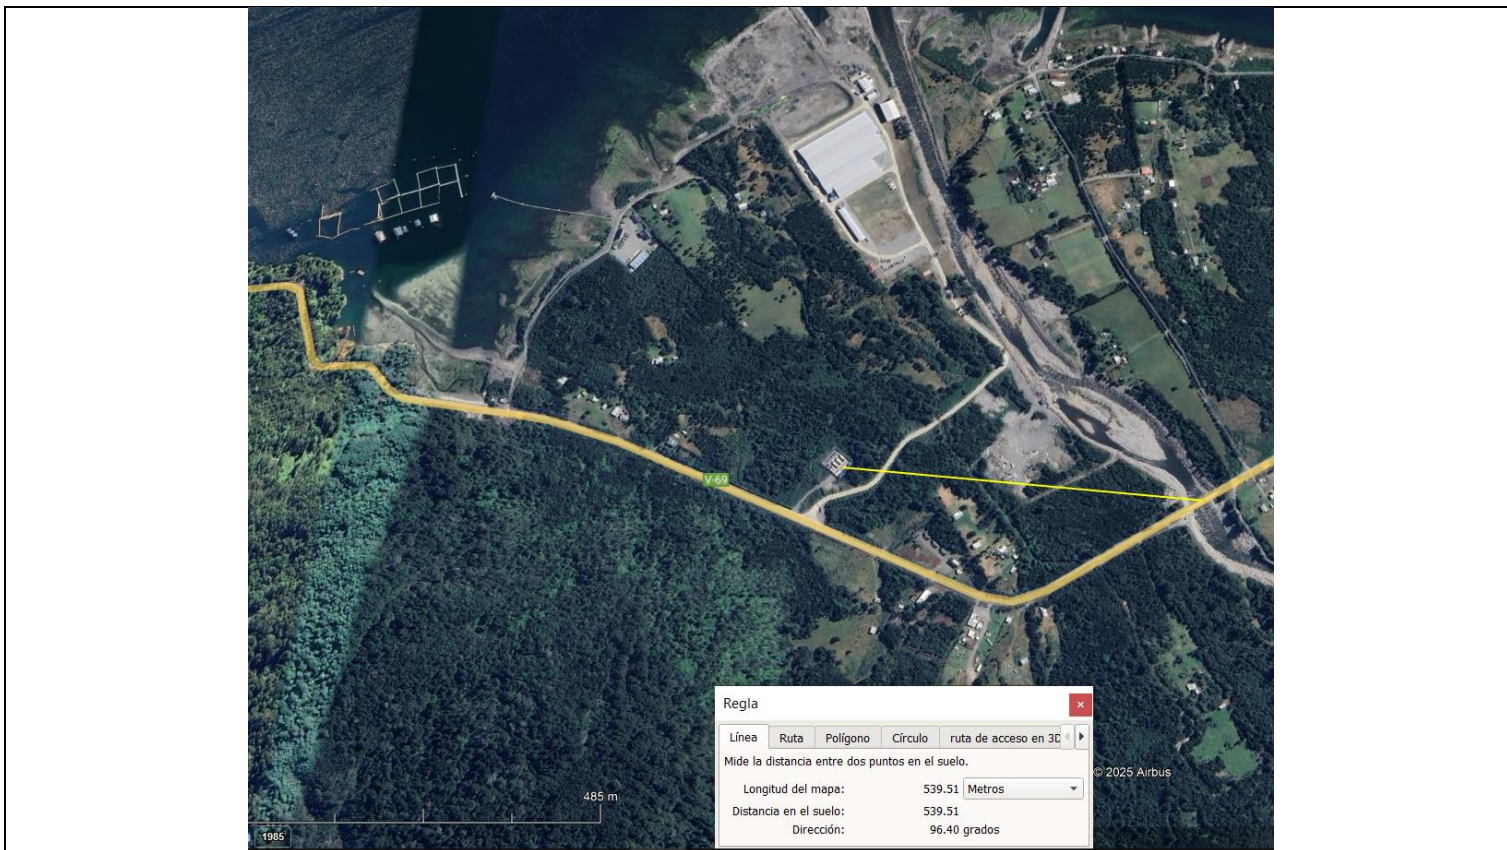
Figura 8.

Descripción del medio de prueba: Ubicación de la “piscicultura Los Arrayanes” y de la “Central Diésel Llaguepe”. La distancia aproximada entre proyectos es de 490 m, y ubicación del puente Llaguepe a la planta Diésel de 540 m, donde se percibió el ruido de esta última (Fuente: elaboración propia en base a Google Earth 2025).

En virtud de los antecedentes puestos a disposición por parte de Trusal S.A. (contenidas en el IT SEMAM), se realizó una fiscalización al sector, a fin de corroborar la operación de generadores eléctricos pertenecientes a la planta de la empresa SAGESA, y su posible correlación a los hechos denunciados, dada la cercanía entre proyectos (Figura 2 y 8).
