INFORME TÉCNICO DE FISCALIZACIÓN AMBIENTAL

EDIFICIO SEMINARIO 775 - ÑUÑO A

DFZ-2025-981-XIII-NE

OCTUBRE 2025

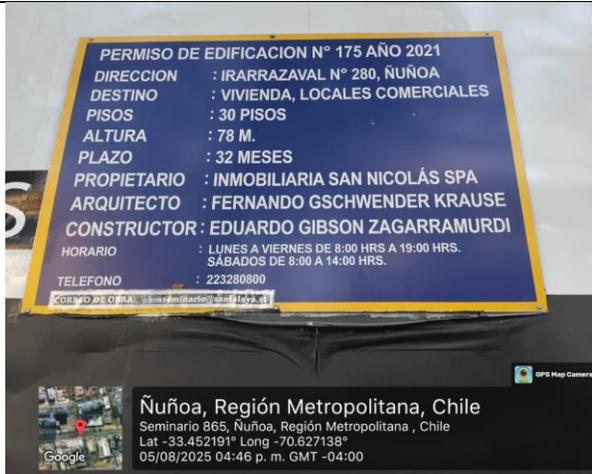
Figura 2. Fuente: Carta Titular S/N (Anexo 6)

Descripción del medio de prueba: Cartel que indica horarios e información de proyecto fuera de las dependencias.

Respecto a los horarios de funcionamiento de la obra el titular mediante Carta Titular S/N (Anexo 6) informa que estos son de lunes a viernes desde las 08:00 a 19:00 horas y sábados de 08:00 a 14:00 horas, lo anterior verificado mediante fotografía georreferenciada (Figura 2) conforme a los requerimientos establecidos por la Dirección de Obras Municipales de la I. Municipalidad de Ñuñoa.

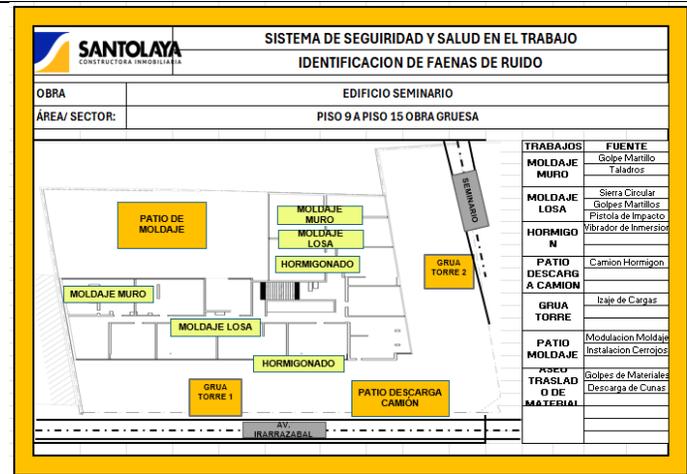
Figura 3. Fuente: Carta Titular S/N (Anexo 6)

Descripción del medio de prueba: Croquis de obra, sector loza de avance del piso 9 al 15 obra gruesa.

En el croquis presentado por el titular en la Carta Titular S/N (Anexo 6) Figura 3 y 4, se pueden observar las faenas emisoras de ruido actuales y futuras. El titular informa que dadas las características del proyecto la ubicación de las fuentes de ruido será similar a las actuales a medida que se avance por sobre el piso 16. Respecto a los puntos de descarga del camión mixer y otros materiales de construcción estos se encuentran en la zona consignada como patio de descarga de camiones ubicada hacia Av. Irarrázabal, lugar de la faena más alejado de puntos receptores y que permite que el mismo edificio en construcción actúe como pantalla. Otra medida de control corresponde al transporte de hormigón mediante capachos con apoyo de grúas torre, dónde este es llevado hacia la losa de avance para su descarga y hormigonado manual de losas y muro, por lo que no se necesita utilizar bombas de hormigonado. El titular informa que no se utilizan grupos electrógenos debido a que cuentan con energía eléctrica mediante conexión a empalme otorgado por la empresa distribuidora de energía.

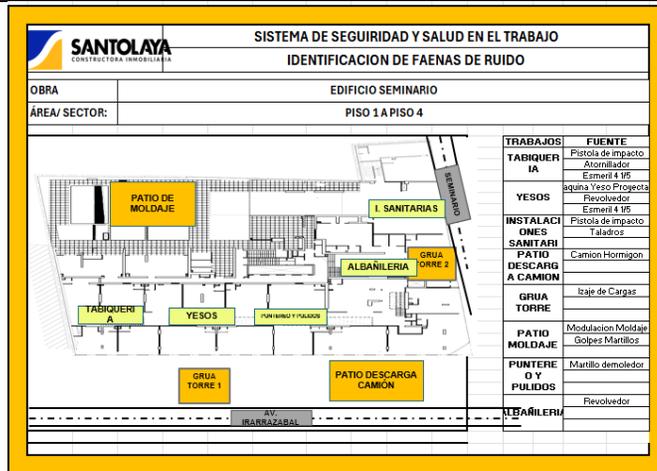
Figura 4. Fuente: Carta Titular S/N (Anexo 6)

Descripción del medio de prueba: Croquis de obra, sector terminaciones piso 1 al 4.

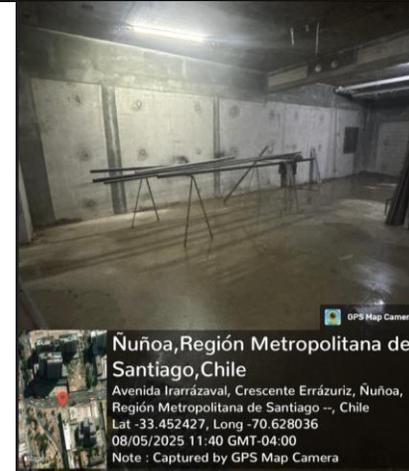
Figura 5. Fuente: Carta Titular S/N (Anexo 6)

Descripción del medio de prueba: Corte de estructuras metálicas segundo subterráneo.

- Los talleres de cortes de materiales (madera, estructuras metálicas y hojalatería) se ubican en los subterráneos de la obra como se observa en las **Figuras 5, 6 y 7.**

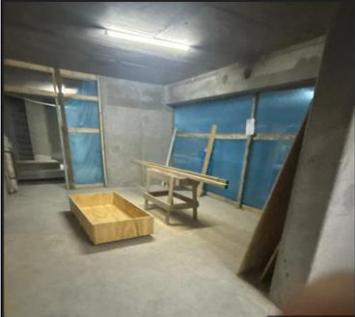
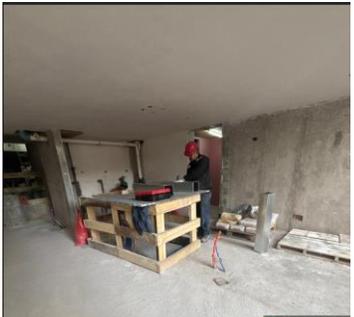
<p data-bbox="1323 511 1677 665"> <small>GPS Map Camera</small> Nuñoa, Región Metropolitana de Santiago, Chile Seminario, Nuñoa, Nuñoa, Región Metropolitana de Santiago --, Chile Lat -33.451853, Long -70.627973 08/05/2025 10:18 GMT-04:00 Note : Captured by GPS Map Camera </p>	
Figura 6.	Fuente: Carta Titular S/N (Anexo 6)		Figura 7.	Fuente: Carta Titular S/N (Anexo 6)	
Descripción del medio de prueba: Taller corte madera tercer subterráneo.			Descripción del medio de prueba: Taller de hojalatería bajo losa primer subterráneo.

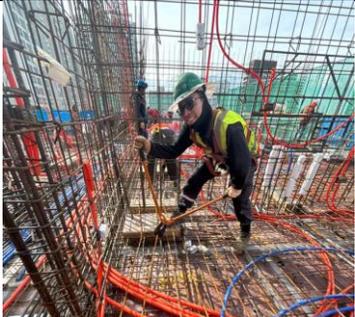
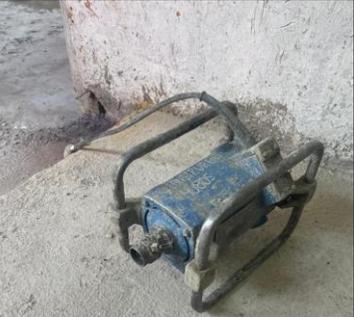
Figura 8.	Fuente: Carta Titular S/N (Anexo 6)		Figura 9.	Fuente: Carta Titular S/N (Anexo 6)	
Descripción del medio de prueba: Uso de napoleón para corte de fierro en losa de avance.			Descripción del medio de prueba: Unidad motriz eléctrica para vibrado de hormigón.

- Uso de Napoleón para el corte de enfierradura en reemplazo de corte con esmeril angular **Figura 8.**
- Uso de unidad motriz eléctrica para faenas de vibrado de losa y muros en reemplazo de unidades motrices de combustión que son más ruidosas **Figura 9.** Además, para evitar el picado de hormigón en losa de avance, el titular informa que se aplica uso de químicos que facilitan dicha tarea, disminuyendo la alta emisión sonora mediante el uso de Rugasol utilizado para el tratamiento de juntas de construcción, lo que evita la necesidad de picar o martillar la superficie (faena de puntreado) **Figura 10.**

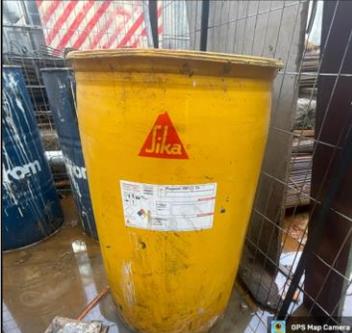
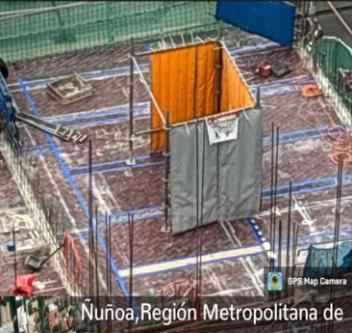
<p>Nuñoa, Región Metropolitana de Santiago, Chile Seminario, Nuñoa, Nuñoa, Región Metropolitana de Santiago --, Chile Lat -33.451787, Long -70.627723 08/28/2025 15:32 GMT-04:00 Note : Captured by GPS Map Camera</p>	
<p>Figura 10.</p>	<p>Fuente: Carta Titular S/N (Anexo 6)</p>		<p>Figura 11.</p>	<p>Fuente: Carta Titular S/N (Anexo 6)</p>	
<p>Descripción del medio de prueba: Rugasol usado para evitar picado en tratamiento de juntas.</p>			<p>Descripción del medio de prueba: Cabina acústica en losa de avance.</p>

- Se establecieron zonas de corte de materiales al interior de cabinas acústicas implementadas en base a cortinas flexibles marca flexnoise de la empresa Silentium **Figuras 11 y 12.**

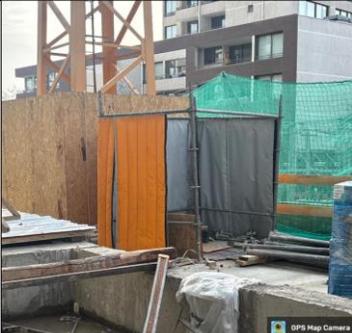
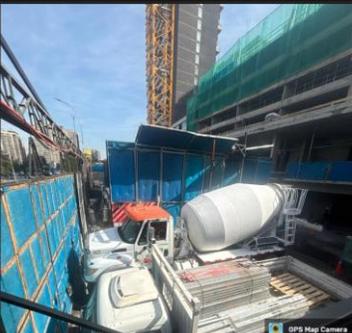
<p>Figura 12.</p>	<p>Fuente: Carta Titular S/N (Anexo 6)</p>		<p>Figura 13.</p>	<p>Fuente: Carta Titular S/N (Anexo 6)</p>	
<p>Descripción del medio de prueba: Pantalla acústica para corte de materiales con cortinas flexibles.</p>			<p>Descripción del medio de prueba: Portón metálico revestido con lana de vidrio.</p>

- En las zonas de descarga de materiales y camiones mixer se implementó una barrera acústica compuesta por paneles OSB de 15 mm de una altura de 6 metros en cuya cara interior se dispuso de lana de vidrio de 50 mm para efecto de disminuir la reflexión de sonido, al igual que se efectuó el recubrimiento del portón de acceso con mismo material **Figura 13**.
- Se fabricaron estructuras fuera de obra, como corte y doblado de fierros desde el origen **Figura 14** acreditado mediante orden de compra (OC) 318903 (Anexo 9), fabricación externa de escaleras de hormigón **Figura 15** acreditado mediante OC 319909 Anexo 10, fabricación de barandas metálicas **Figura 16** acreditado mediante OC 319918 (Anexo 11).

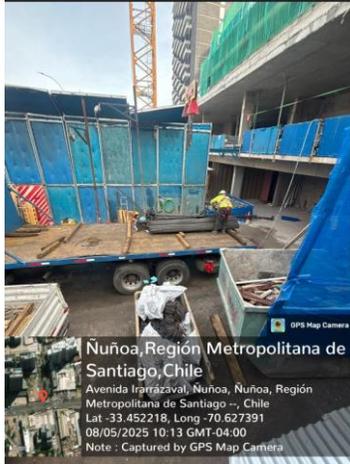
Figura 14. Fuente: Carta Titular S/N (Anexo 6)

Descripción del medio de prueba: Recepción de fierro cortado y doblado fuera de obra.

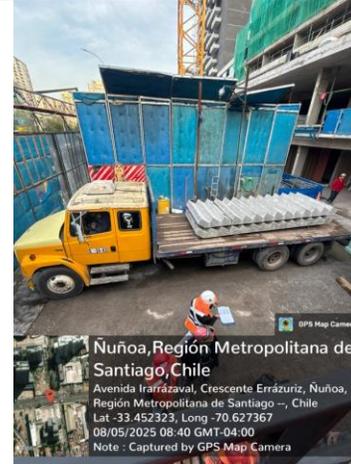
Figura 15. Fuente: Carta Titular S/N (Anexo 6)

Descripción del medio de prueba: Recepción de escaleras de hormigón.

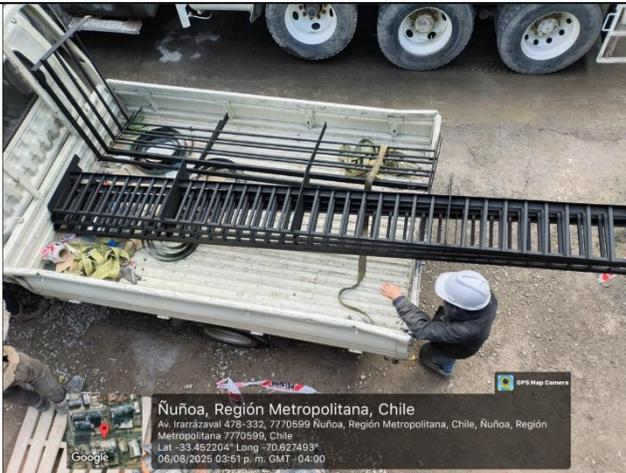
Figura 16. Fuente: Carta Titular S/N (Anexo 6)

Descripción del medio de prueba: Recepción barandas metálicas fabricadas fuera de obra.

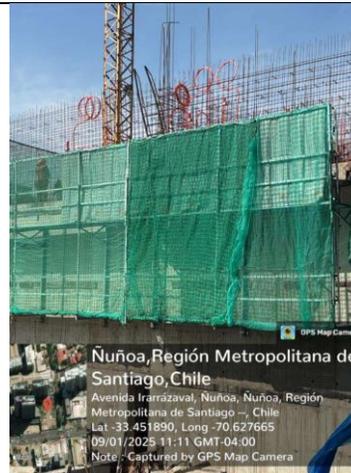
Figura 17. Fecha: Fuente: Carta Titular S/N (Anexo 7)

Descripción del medio de prueba: Implementación de barreras acústicas flexibles para losa de avance instalada en las Trepas, ubicadas en el perímetro de la losa de avance.

Para el sector norte de la obra, a la altura de la loza de avance, se dispuso de trepas acústicas las que consisten en superficies de trabajo en altura, en cuya parte superior se instalaron mantas acústicas flexibles (**Figura 17**) (Anexo 7) las que cuentan con un índice de reducción sonora RW de 26 dB, cuya función es evitar la transmisión de sonido hacia los receptores ubicados en altura (Anexo 12). También se ha dispuesta el cierre de vanos mediante la instalación de las cortinas acústicas flexibles (**Figura 18**).

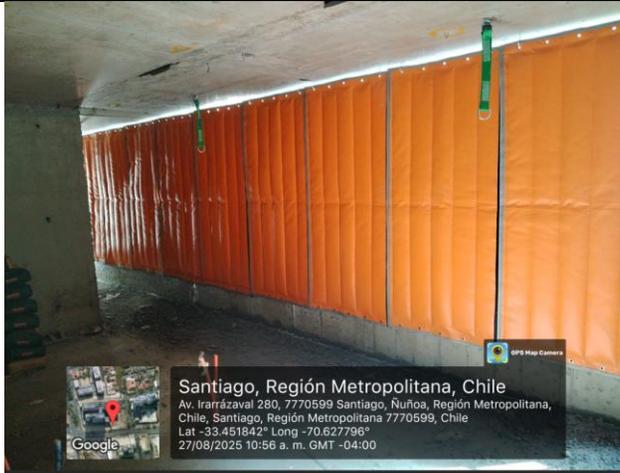
Figura 18. Fuente: Carta Titular S/N (Anexo 6)

Descripción del medio de prueba: Cortinas acústicas flexibles cubriendo los vanos.

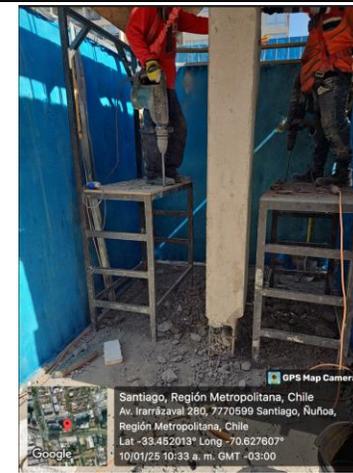
Figura 19. Fuente: Carta Titular S/N (Anexo 6)

Descripción del medio de prueba: Pantalla acústica en actividad de picado de hormigón en pilares.

Otras medidas implementadas durante el transcurso de la obra fueron encierros acústicos para faenas de picado de hormigón en pilares (**Figura 19**), áreas de corte de placas para losa de avance (**Figura 20**), biombos acústicos móviles (**Figura 21**), cunas de escombros revestidas con caucho (**Figura 22**), cerramiento acústico de bomba de hormigón (**Figura 23**), uso de martillos con cabezal antirrebote (**Figuras 24 y 25**), capacitaciones de ruido y relacionamiento comunitario, cartas comunidades aledañas, etc.

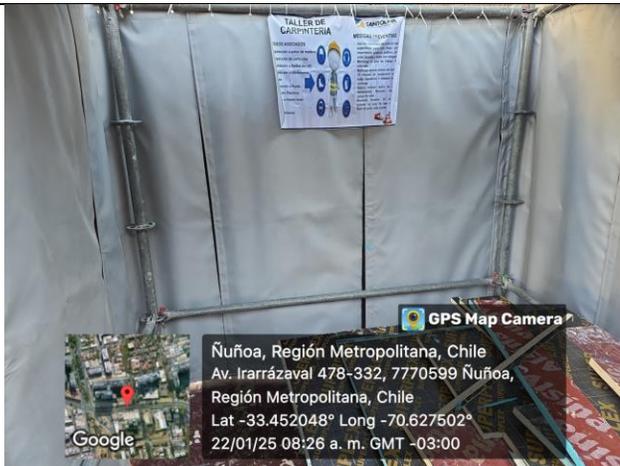
Figura 20. Fuente: Carta Titular S/N (Anexo 6)

Descripción del medio de prueba: Kit biombos acústicos Flexnoise losa de avance.

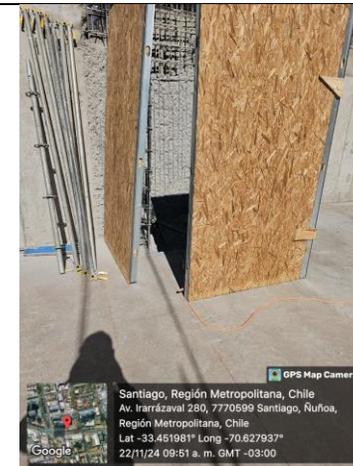
Figura 21. Fuente: Carta Titular S/N (Anexo 6)

Descripción del medio de prueba: Biombo acústico móvil.

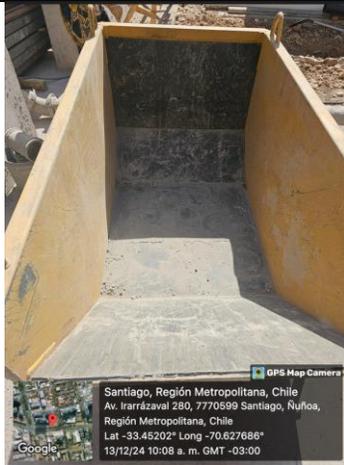
Figura 22. Fuente: Carta Titular S/N (Anexo 6)

Descripción del medio de prueba: Cuna de escombro revestida internamente con caucho.

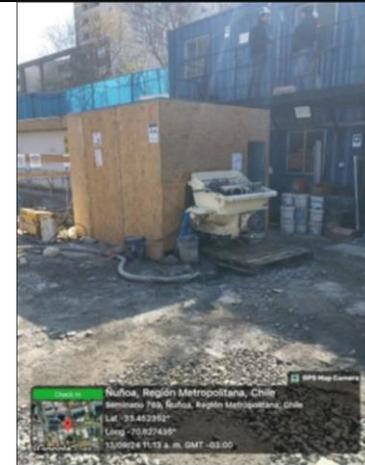
Figura 23. Fuente: Carta Titular S/N (Anexo 6)

Descripción del medio de prueba: Cierre de bomba de hormigón durante las primeras etapas de la obra.

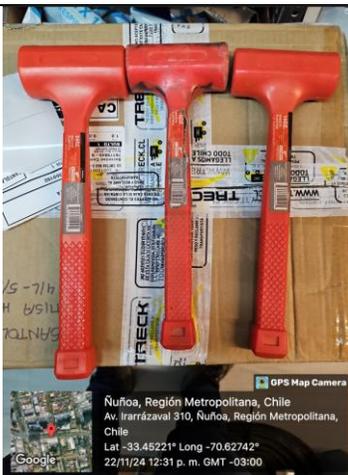
Figura 24. Fuente: Carta Titular S/N (Anexo 6)

Descripción del medio de prueba: Martillos con cabezal antirrebote.

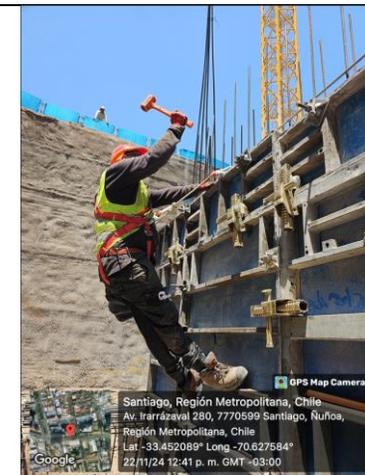
Figura 25. Fuente: Carta Titular S/N (Anexo 6)

Descripción del medio de prueba: Uso Martillos con cabezal antirrebote.
