INFORME TÉCNICO DE FISCALIZACIÓN AMBIENTAL

PROCESAMIENTO MOLIBDENO MEJILLONES

DFZ-2025-73-II-RCA

OCTUBRE 2025

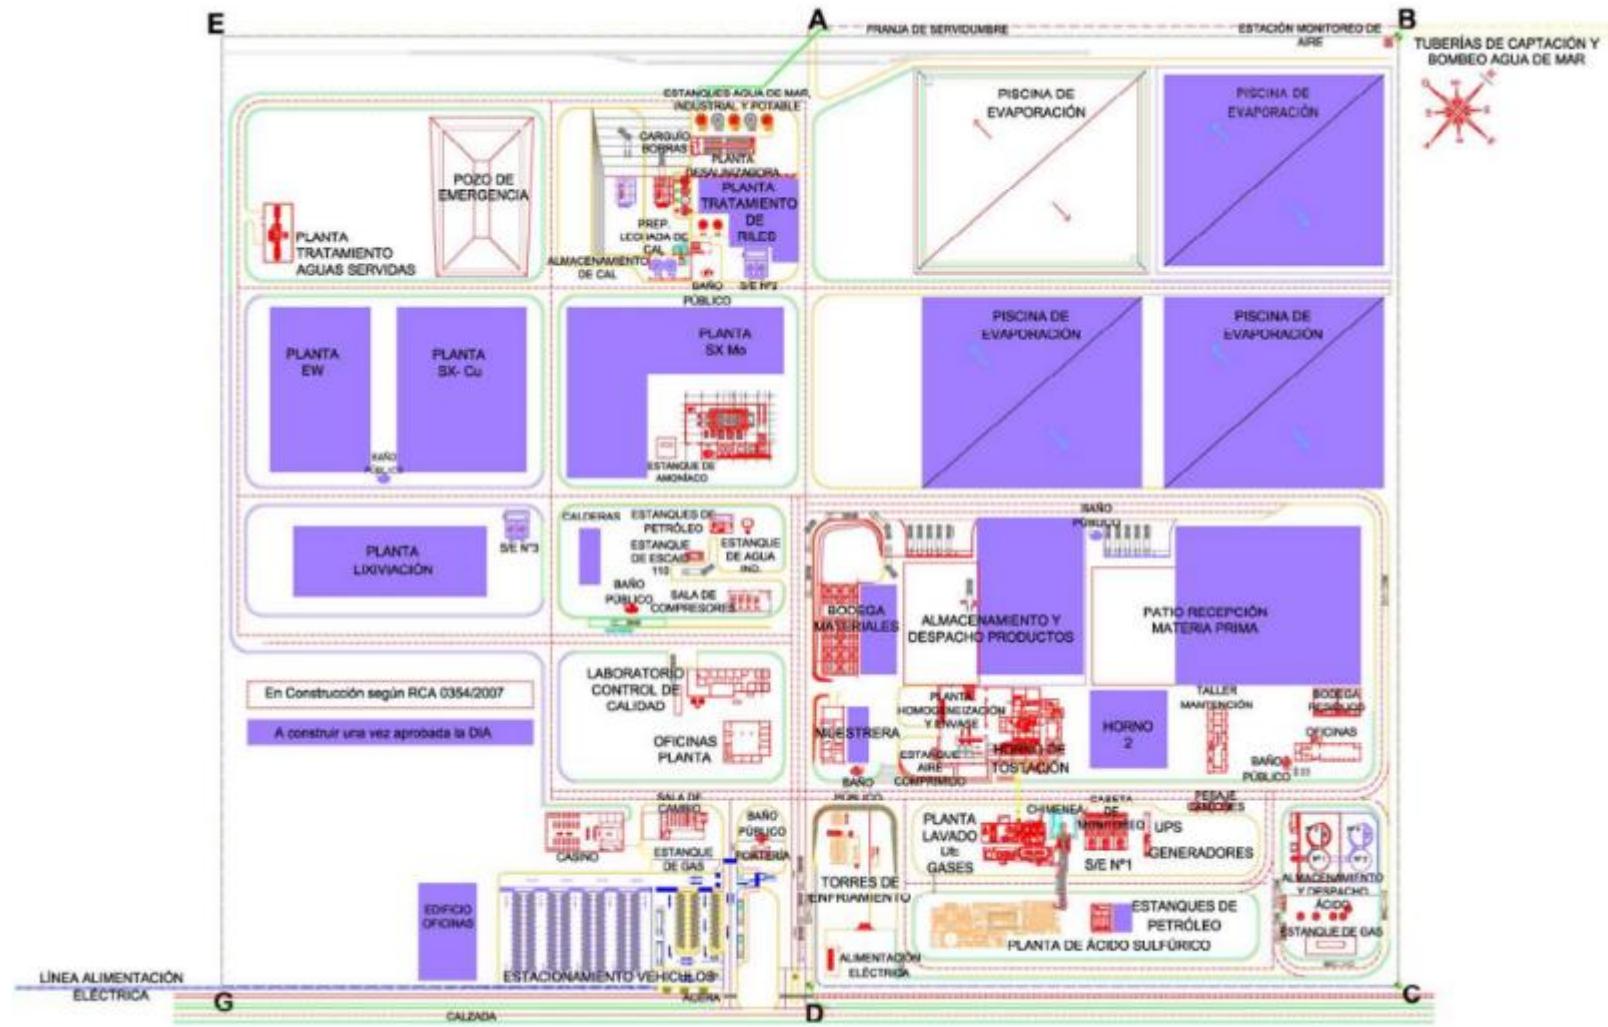
Figura 3. Layout del proyecto (Fuente: Anexo Plano. Layout Proyecto de la Declaración de Impacto Ambiental del proyecto “Proyecto Ampliación Productiva Planta de Procesamiento de Molibdeno en Mejillones” (RCA N° 0018/2010).

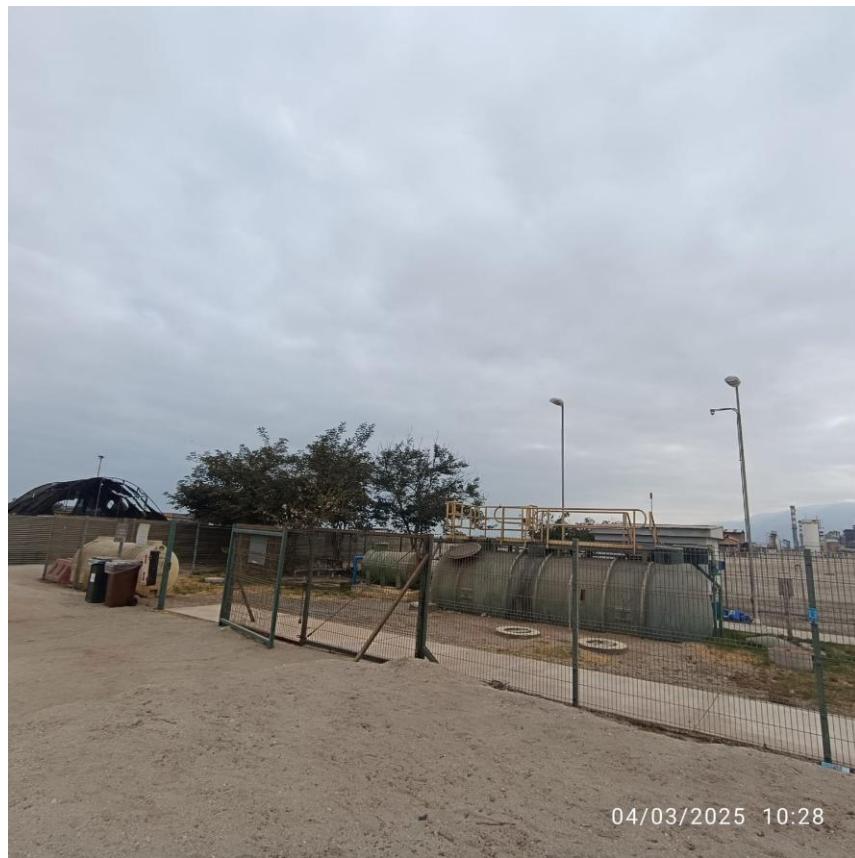
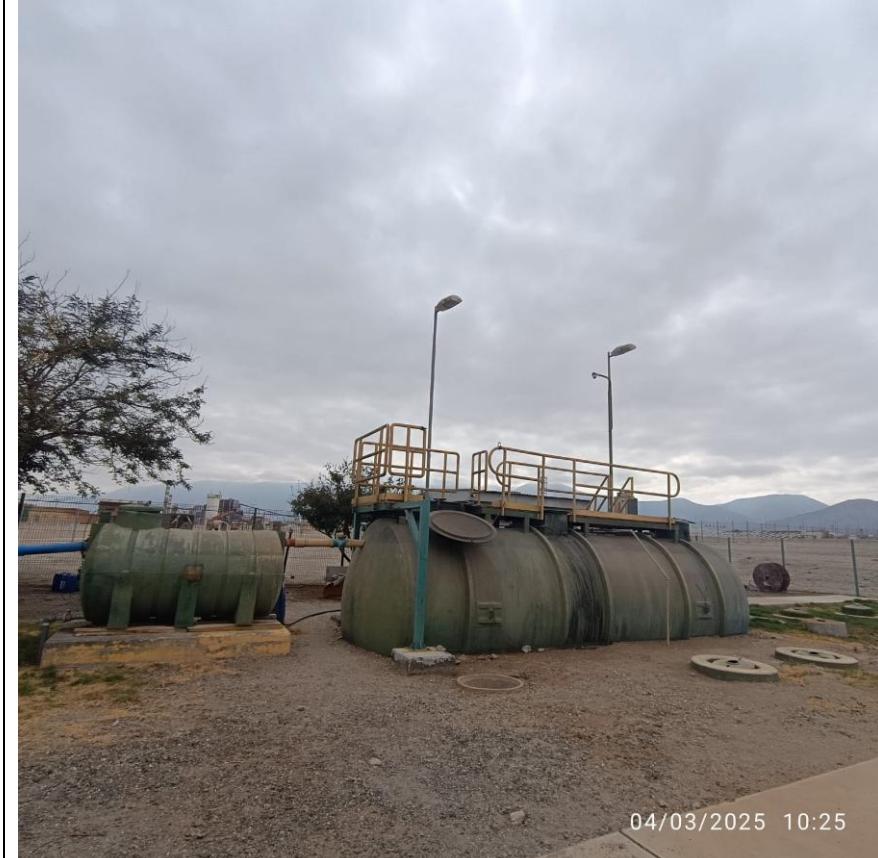
Fotografía 1	Fecha: 04/03/2025	Fotografía 2	Fecha: 04/03/2025
Coordenadas UTM Datum WGS84 Huso 19	Norte: 7.447.661 Este: 358.605	Coordenadas UTM Datum WGS84 Huso 19	Norte: 7.447.661 Este: 358.605
Descripción del medio de prueba: Vista desde afuera del recinto donde se encuentra ubicada la planta de tratamiento de aguas servidas.		Descripción del medio de prueba: Interior del recinto, donde se encuentra ubicada la planta de tratamiento de aguas servidas, se puede observar las instalaciones que la componen.

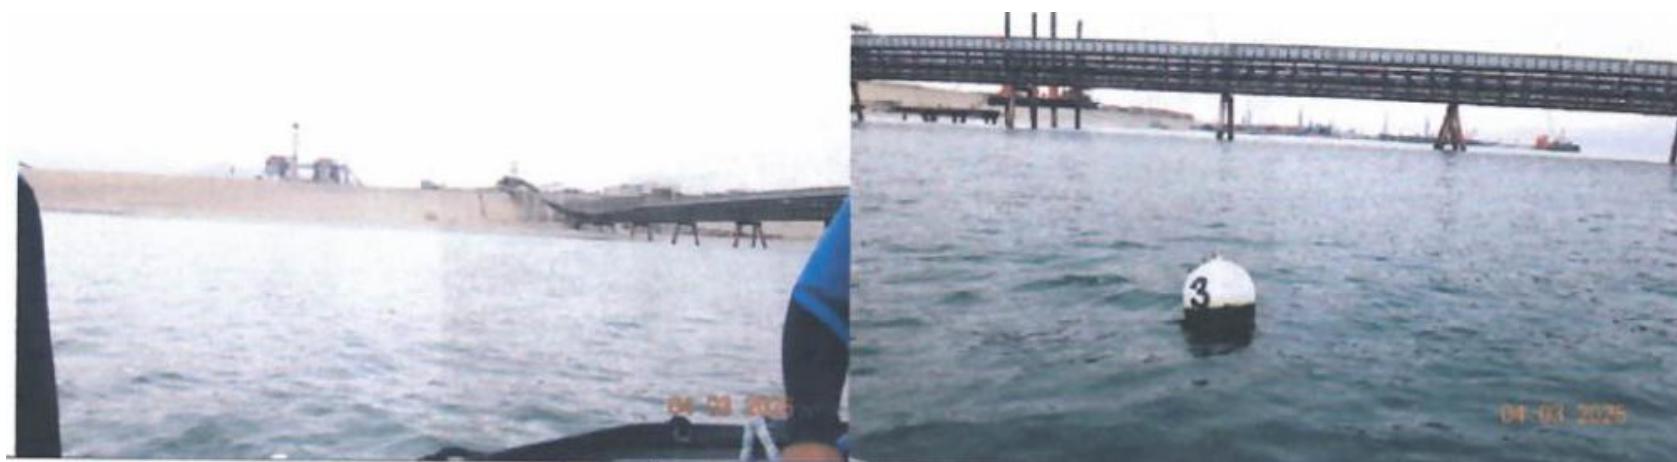
Fotografía 3

Descripción del medio de prueba: Inicio del punto de descarga del emisario submarino, el cual se encuentra señalizado con una boya de color blanco, marcada con el número "3"

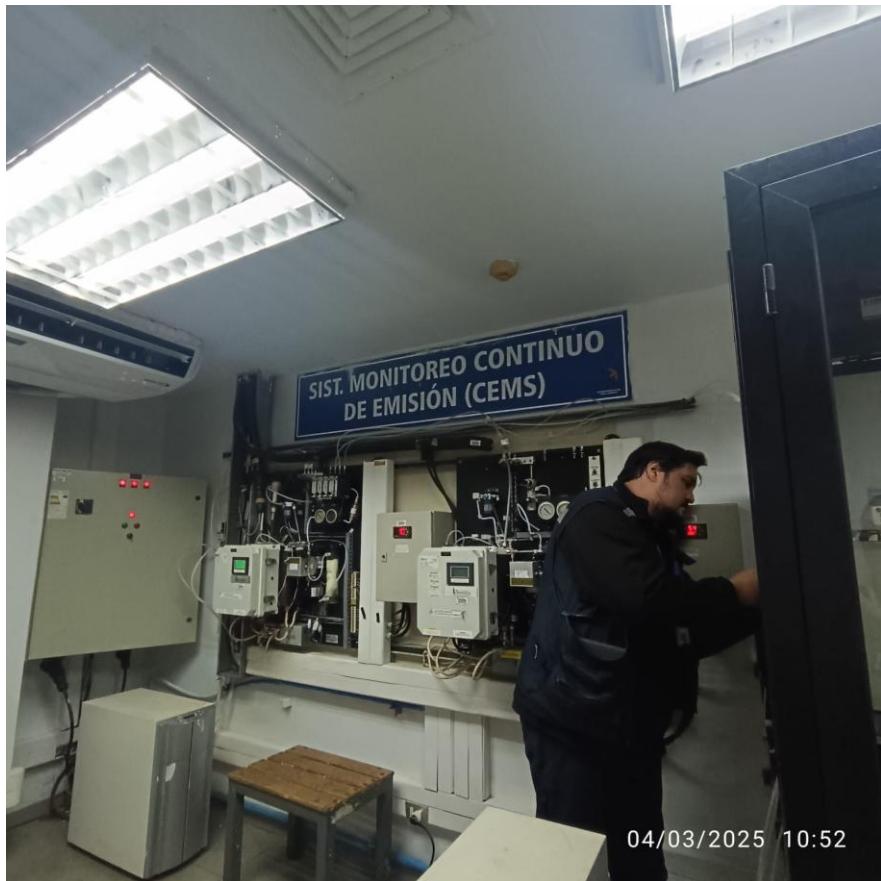
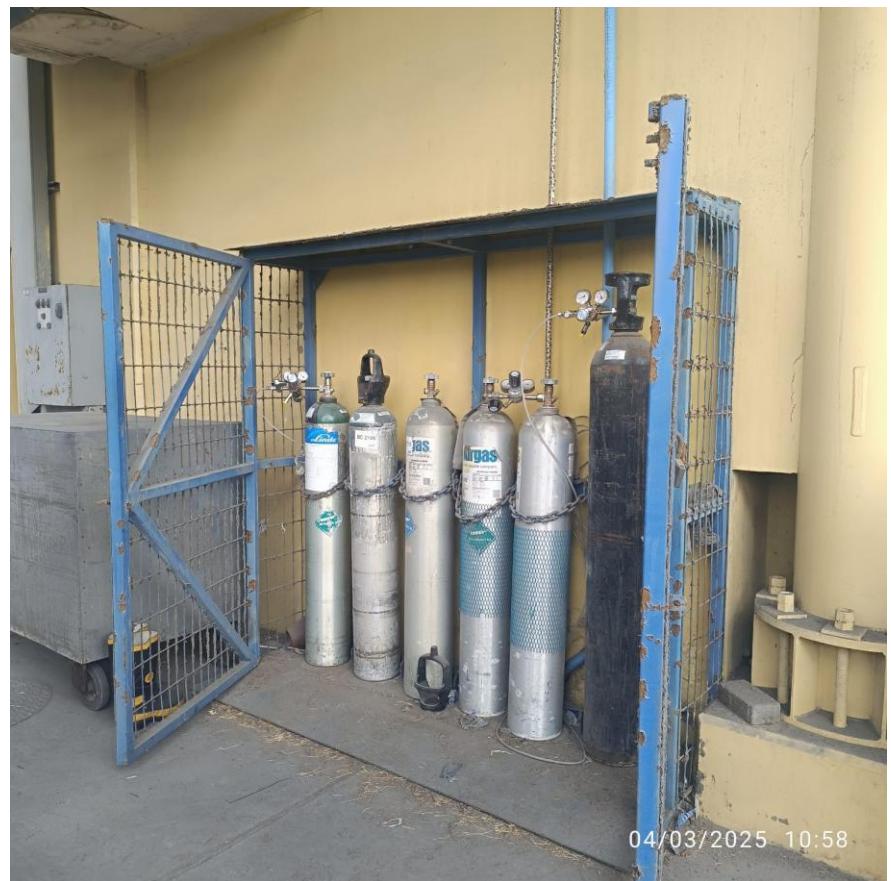
Fotografía 6

- En cuanto a los sensores de fuga de gases, medidor de temperatura, presión y humedad al interior de la caja de los CEMS, es posible observar las gestiones realizadas por parte del titular para poder dar cumplimiento a los requisitos de la caja CEMS que exige la Resolución Exenta N°1743/2019 de esta SMA, llevando a cabo la instalación, implementación y montaje del equipamiento faltante, presentando los medios de verificación que así lo acreditan.
- El titular, cuenta con un "Manual del Plan de Aseguramiento y Control de Calidad (QA/QC) CEMS", que fue elaborado por la empresa PROSAM, el 15 de enero de 2019, bajo el código A06-MAN-MOL-001, el cual se ajusta a los requisitos generales establecidos en la Resolución Exenta N° 1743/2019 de esta SMA.

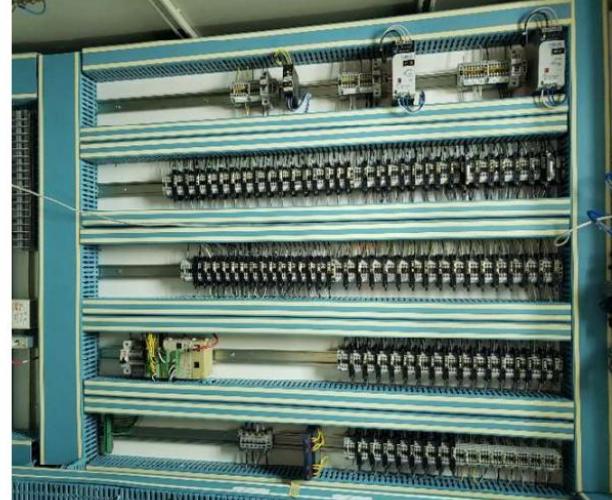
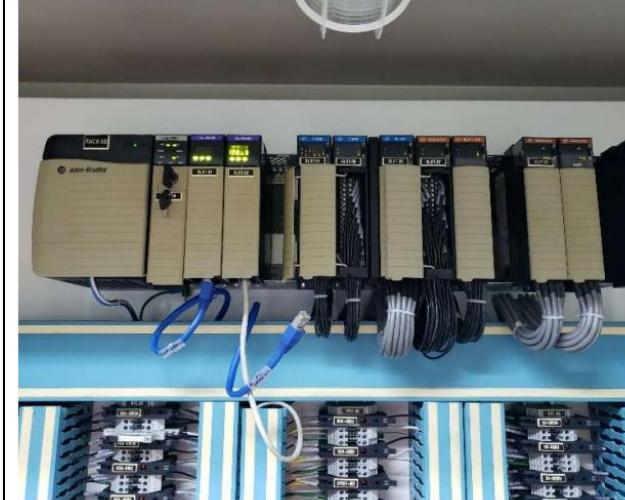
Fotografía 8	Fecha: 08/10/2025
Descripción del medio de prueba: Gabinete señales de control y comunicación CEMS (Fuente: Informe de Implementación Sensores en Caseta CEMS, presentado por el titular en respuesta a requerimiento de información (ID 66; Anexo 11)).

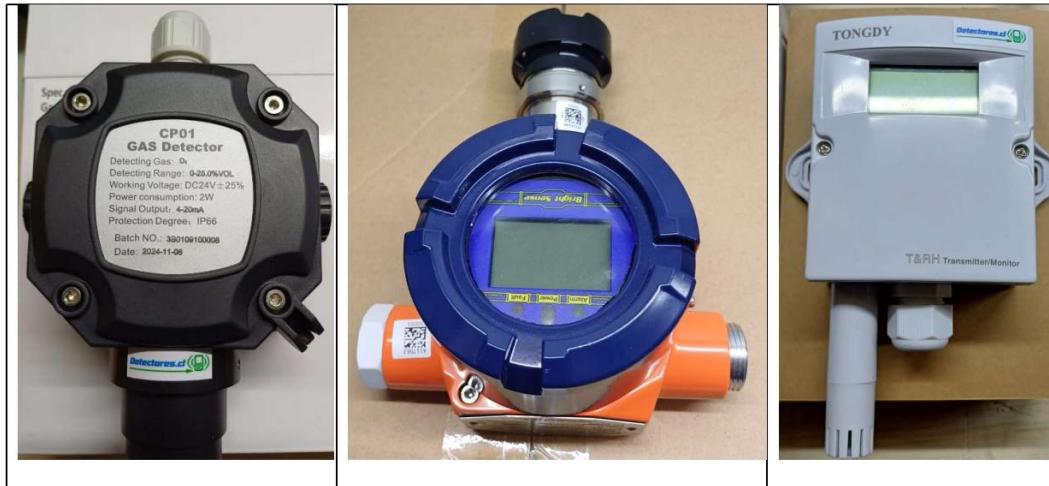
Fotografía 9

Descripción del medio de prueba: Sensores de caseta CEMS, instalados con fecha de montaje el 02 de abril de 2025. (Fuente: *Informe de Implementación Sensores en Caseta CEMS, presentado por el titular en respuesta a requerimiento de información (ID 66; Anexo 11)*).

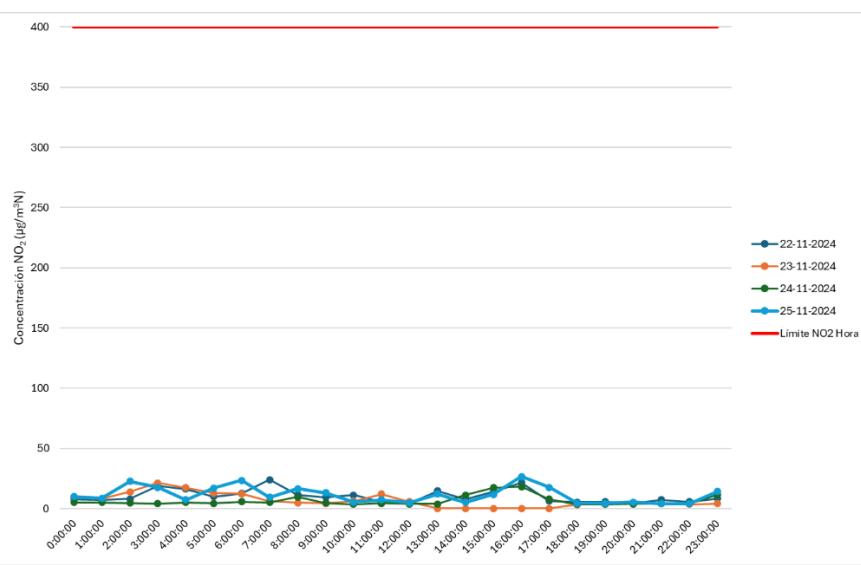
Gráfico 7

Descripción del medio de prueba: Resultados de la concentración de NO_x, graficados 24 horas antes y después del día del incidente reportado por el titular a través del SSA. El titular en reporte de incidente #1059898 (ID 44), señala que hubo superación de NO_x el día **23 de noviembre de 2024** y posteriormente, el día **24 de noviembre de 2024**, por lo que se ven graficados 4 días, así como el límite establecido en el D.S. N° 114/2002 del MINSEGPRES (400 $\mu\text{g}/\text{m}^3$ N). (Fuente: *Elaboración propia a partir de planilla Excel con los datos validados por el titular en Informe de Seguimiento Ambiental de Monitoreo de Calidad del Aire, Seguimiento Ambiental #1060720, de noviembre de 2024 (ID 75)*).

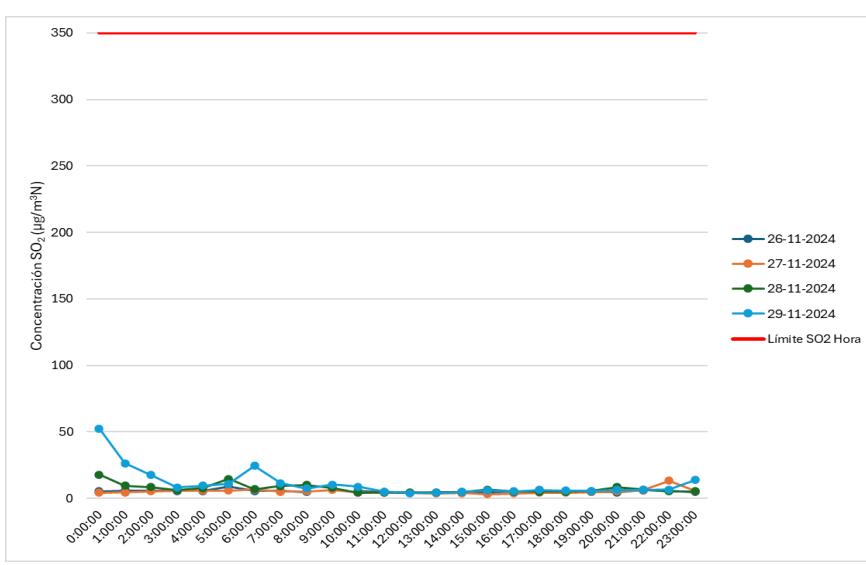
Gráfico 8

Descripción del medio de prueba: Resultados de la concentración de SO₂, graficados 24 horas antes y después del día del incidente reportado por el titular a través del SSA. El titular en reporte de incidente #1060108 (ID 45), señala que hubo superación de SO₂ el día **27 de noviembre de 2024** y posteriormente, el día **28 de noviembre de 2024**, por lo que se ven graficados 4 días, así como el límite establecido en el D.S. N° 104/2018 del MMA (350 $\mu\text{g}/\text{m}^3$ N). (Fuente: *Elaboración propia a partir de planilla Excel con los datos validados por el titular en Informe de Seguimiento Ambiental de Monitoreo de Calidad del Aire, Seguimiento Ambiental #1060720, de noviembre de 2024 (ID 75)*).

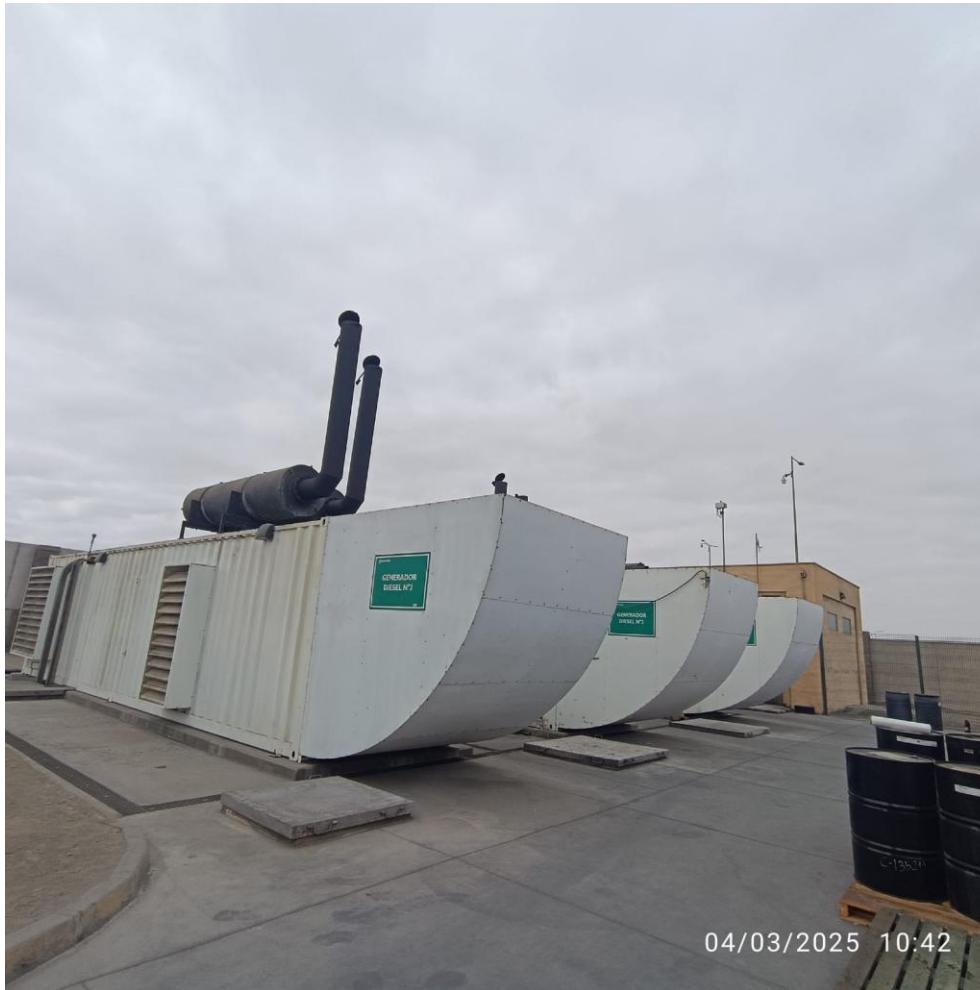
Fotografía 11

Con fecha 21 de noviembre de 2024, a través del SSA, está SMA recepcionó el reporte de incidente #1059712, el cual tiene relación con la falla de suministro eléctrico, donde el titular señala: *“a las 10:30 hrs del 20-11 ocurre una falla en el suministro eléctrico, por lo cual se detienen los procesos de tostación, tratamiento de gases y limpieza de concentrado (...)”*. Al respecto, y en repuesta a requerimiento de información solicitado a través del acta de inspección ambiental (Anexo 1), el titular presenta un documento denominado *“Informe falla eléctrica 27-11-2024”*, en el cual señala: *“El día 20 de noviembre de 2024, a las 10:54 AM, se produjo una falla en el suministro eléctrico externo que abastece al Complejo Industrial Molynor S.A. La causa fue el desprendimiento de una prensa asociada a una de las fases eléctricas en uno de los postes, lo que generó perdida de tensión en dicha fase. Este evento ocasionó daños en el pararrayos y el transformador de la celda de entrada a la sala de media tensión, siendo esta la celda principal de Molynor, comprometiendo la operatividad del sistema eléctrico interno. (...)”*; el titular, da a conocer de una serie de eventos realizados a raíz de la contingencia, tales como: (i) Inspección inicial; (ii) Envío y revisión de transformador; (iii) Instalación y normalización e, (iv) Impacto operativo. Dada la información recabada, es posible señalar que el titular operó con energía generada por sus grupos electrógenos y el suministro de energía eléctrica de emergencia que abastece la instalación tal como lo establece el Considerando 3.1.9.4 de la RCA N° 0018/2010, y que las actividades fueron normalizadas el día 27 de noviembre de 2024, cuando el suministro eléctrico de energía externo fue restablecido.
