INFORME TÉCNICO DE FISCALIZACIÓN AMBIENTAL

Informe Abreviado

EDIFICIO BARROS ARANA N° 1728- CCP

DFZ-2025-490-VIII-NE

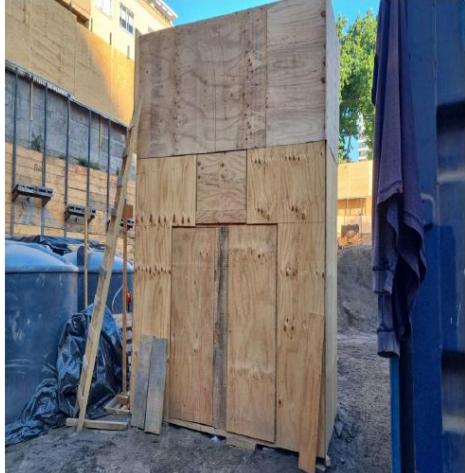
- e) Con fecha 13/02/2024 el titular dio respuesta a punto de las medidas de mitigación (Anexo 2), informando lo siguiente:
 - i. Registro fotográfico de encapsulamiento de grupo generador (Imagen 1)

Imagen 1	Fecha: S/I	Imagen 2	Fecha: S/I
Descripción del medio de prueba: equipo generador encapsulado con madera		Descripción del medio de prueba: Muro perimetral faena

- Generador eléctrico en proceso de encapsulamiento, con armazón de madera.
 - v. Sobre el encapsulamiento del generador, explicó el supervisor de obra está proyectado su término para el 31/01, mientras que la instalación del cerco perimetral en altura en dos semana (mediados de febrero).

- Semi-encierro acústico generador eléctrico, de terciado estructural de 12 mm de espesor, con altura de 3.66m en todo el perímetro del grupo generador.

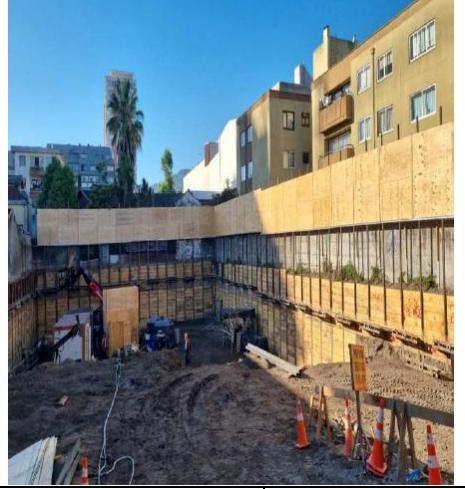
- ii. Registro fotográfico de cierre perimetral de la obra (Imagen 2 a 4)

- iv. Al momento de la inspección, se constatan las siguientes obras y actividades:
 - Faenas de instalación de muro perimetral en altura, con planchas de OSB, en el perímetro sur de la obras, colindante al edificio habitacional Barros Arana N° 1258.

- Cierre perimetral orientación oeste y sur, correspondiente a pantalla acústica de terciado estructural de 12mm de espesor, con una altura de 4.88m en orientación oeste (orientación a R1 y R2) y de 6.68m en orientación sur.

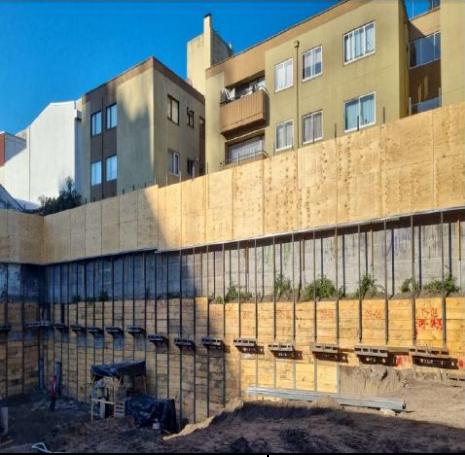
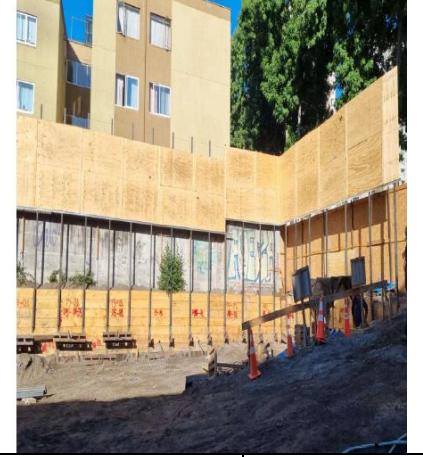
Imagen 3	Fecha: S/I	Imagen 4	Fecha: S/I
Descripción del medio de prueba: Muro perimetral faena		Descripción del medio de prueba: Muro perimetral faena
