## INFORME TÉCNICO DE FISCALIZACIÓN AMBIENTAL

**“PLANTA DE PROCESAMIENTO DE RECURSOS HIDROBIOLÓGICOS – MULTIEXPORT”**

**DFZ-2025-596-X-NE**

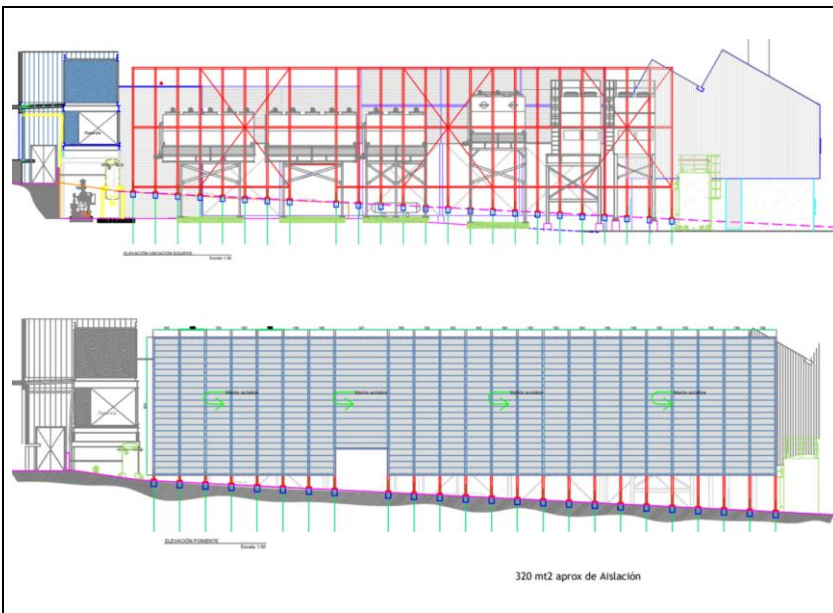
Imagen 2.

**Descripción del medio de prueba:** Ubicación de condensadores y proyecto de mantas acústicas (Fuente: Anexo 2, Proyecto técnico Aislación Acústica, correo de 02.06.2025).

Por lo anterior, señalaban que para “contener las emisiones de ruido de una manera eficiente y sostenible, se implementará un sistema de Mantas Acústicas en el sector aludido, que consisten en capas exteriores de malla de poliéster recubierta de PVC, y que, debido a los materiales utilizados, logran reducir de forma considerable los decibeles emitidos por empresas productivas” (SIC).

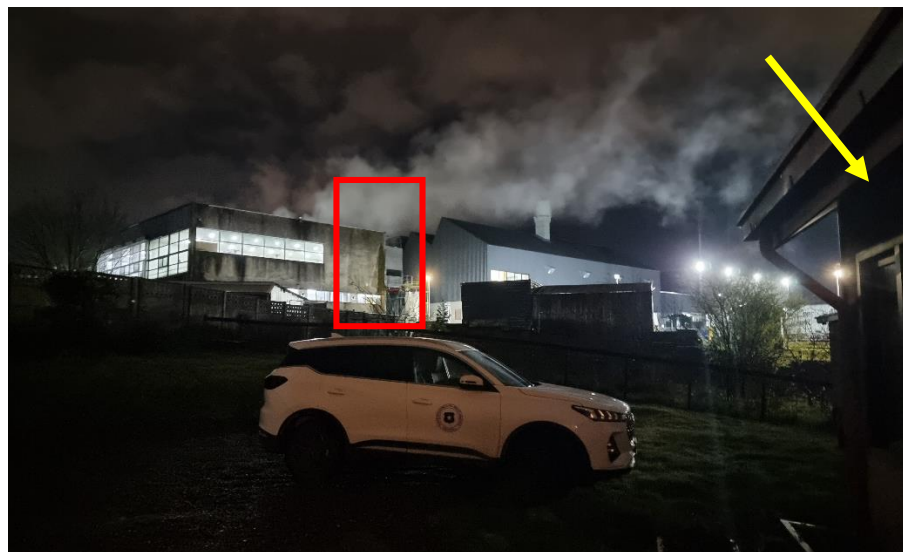
**Fotografía 1.**

**Descripción del medio de prueba:** Vista de la zona de ubicación de condensadores (rectángulo) y el frontis del receptor (flecha amarilla).

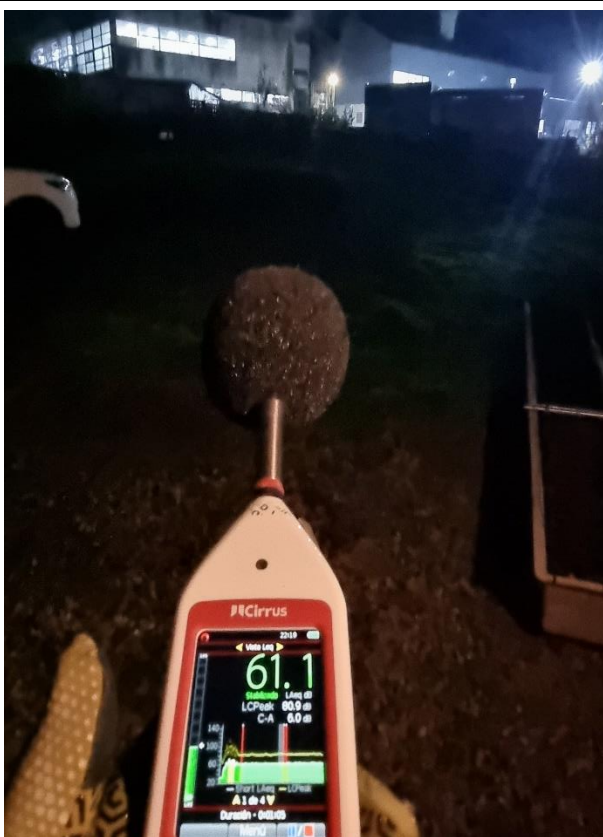
**Fotografía 3.**

| Fecha | ID Receptor | NPC | Ruido de Fondo | Límite nocturno Permitido | Evaluación |
|---|---|---|---|---|---|
| 22-05-2025 | 1 | 61 | 51 | 50 | Supera (11 dB) |

**Descripción del medio de prueba:** Registro de Nivel de Presión Sonora de la fuente denunciada.

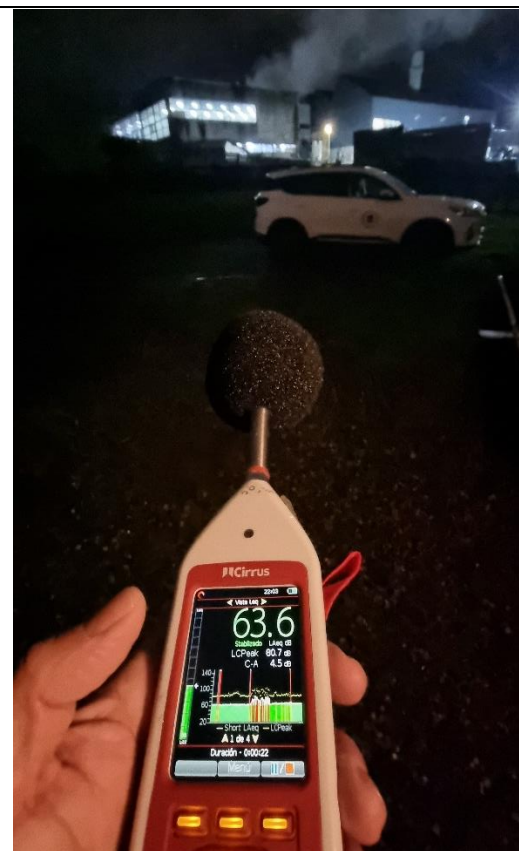
**Fotografía 4.**

| Fecha | ID Receptor | NPC | Ruido de Fondo | Límite nocturno Permitido | Evaluación |
|---|---|---|---|---|---|
| 21-08-2025 | 1 | 63 | *No registrado | 50 | Supera (13 dB) |

**Descripción del medio de prueba:** Registro de Nivel de Presión Sonora de la fuente denunciada, en actividad complementaria a los compromisos de la empresa.

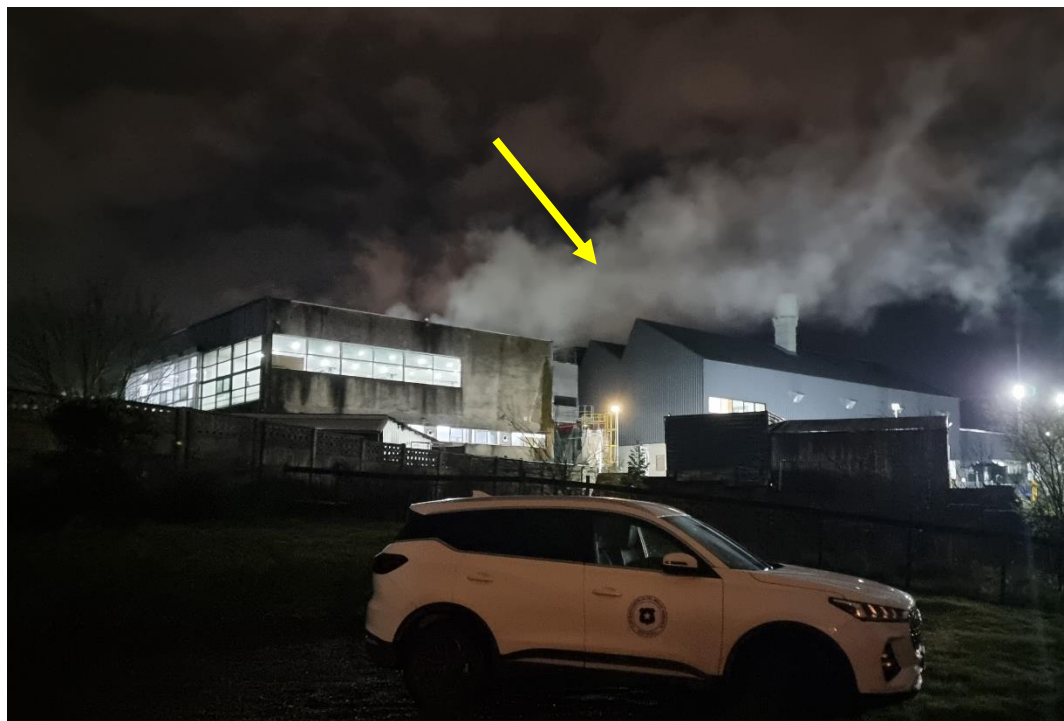
**Fotografía 5.**

- Dentro de la medición de nivel de presión sonora de la UF, se percibió auditivamente el ruido emanado de los condensadores (el mismo evidenciado el 22 de mayo), y otros similares a generadores eléctricos.

**Descripción del medio de prueba:** Vista de la UF, y zona de condensadores, donde se emanan abundantes gases atmosféricos (flecha amarilla).
