INFORME TÉCNICO DE FISCALIZACIÓN AMBIENTAL

CLUB VANGUARDIA UNIDA

DFZ-2024-1766-VII-NE

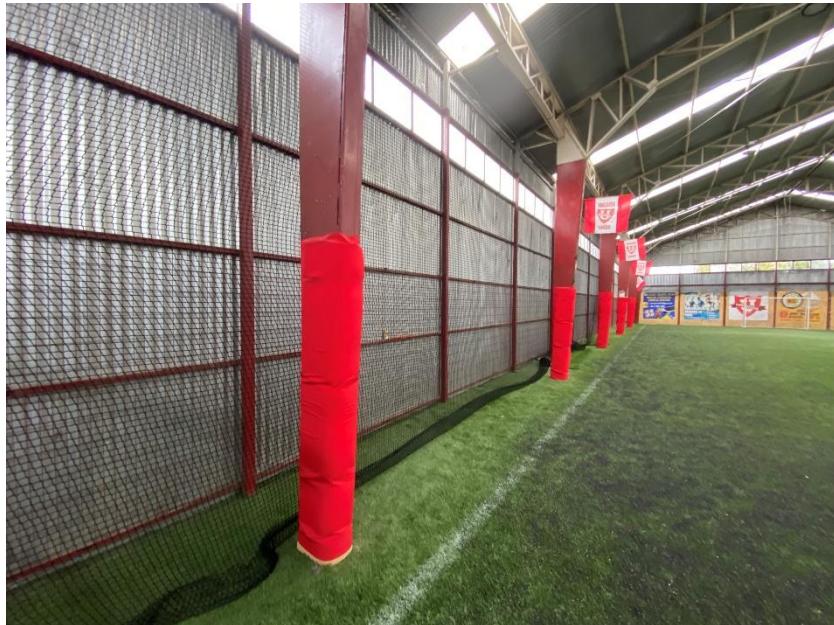
Fotografía 1	06 – 12 – 2024	Coordenadas UTM (H19)		Fotografía 2	06 – 12 – 2024	Coordenadas UTM (H19)	
		6.075.718 S	259.227 E			6.075.718 S	259.227 E
Descripción: la imagen presenta la instalación de malla para evitar el golpe de balones en planchas de zinc hacia el costado poniente de la cancha.				Descripción: sector norte de la cancha, donde se instalaron planchas de terciado estructural con espuma para aislación de ruido.

- Uso exclusivo como cancha de baby fútbol;
- Instalación de malla protectora en el costado poniente de la cancha;
- Instalación de planchas de terciado estructural y esponja para aislar ruido en sector norte de la cancha;
- Instalación de malla protectora en el costado norte de la cancha;

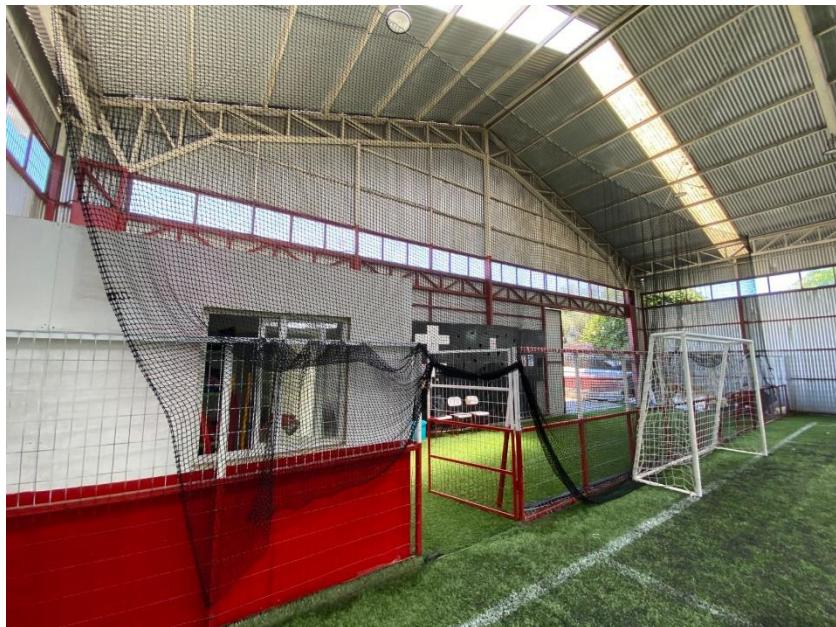
Fotografía 3	21 – 02 – 2025	Coordenadas UTM (H19)		Fotografía 4	21 – 02 – 2025	Coordenadas UTM (H19)	
		6.075.718 S	259.227 E			6.075.718 S	259.227 E
Descripción: sector sur de la cancha, donde se instaló malla para evitar golpes de balones con planchas de zinc.				Descripción: vista general desde el acceso al galpón, desde donde es posible apreciar la instalación de la malla.

- Instalación de malla protectora en el costado sur de la cancha;
