INFORME TÉCNICO DE FISCALIZACIÓN AMBIENTAL

APART HOTEL SENDERO DEL SOL

DFZ-2023-873-IV-NE

MAYO 2024

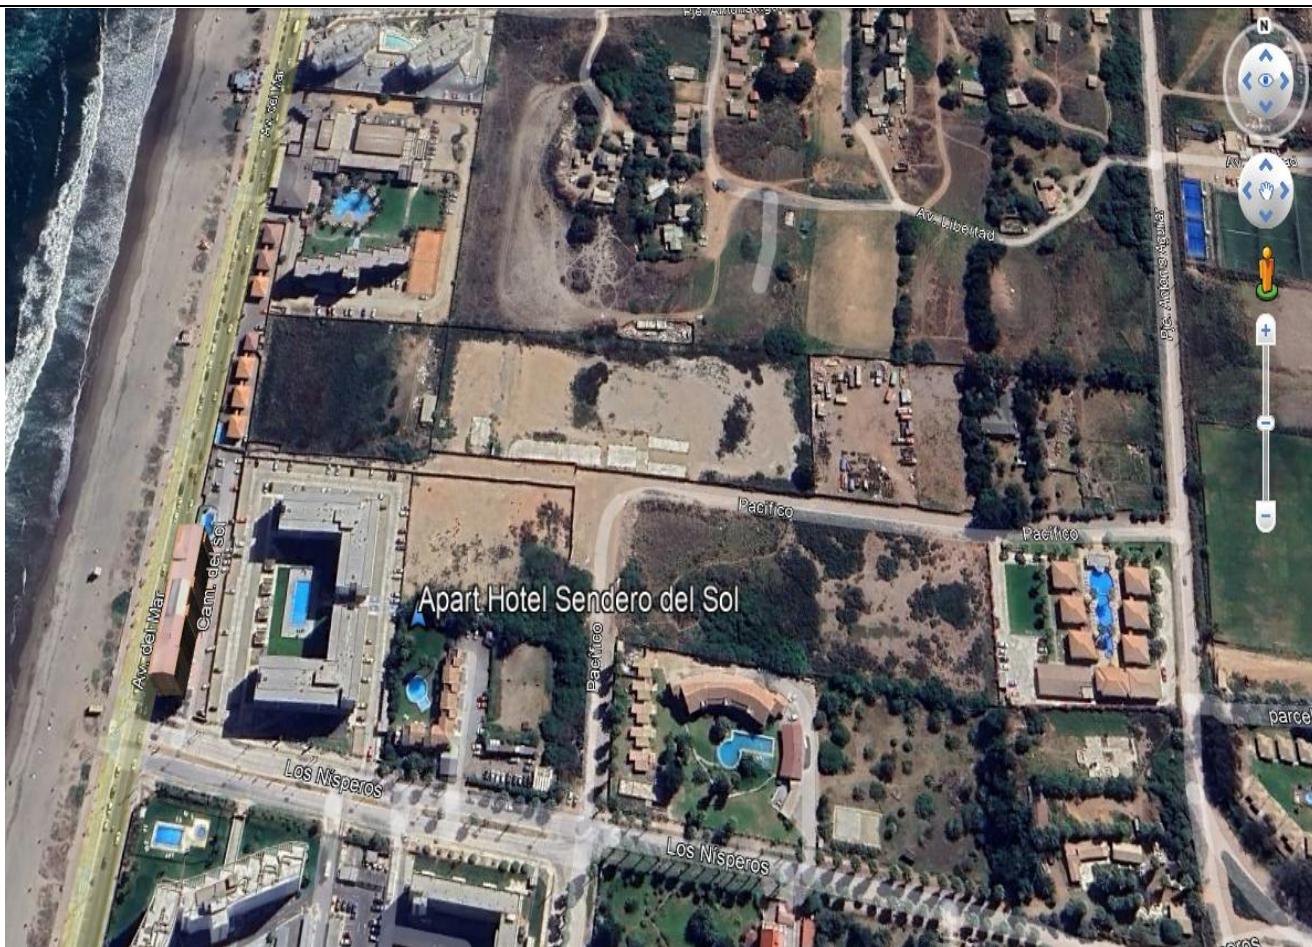
Imagen 1.

El proyecto que compone la unidad fiscalizable y que fue fiscalizado durante el desarrollo de la actividad, consiste en el funcionamiento de sector de alojamiento, conformado por mini departamentos y habitaciones (imagen 1).

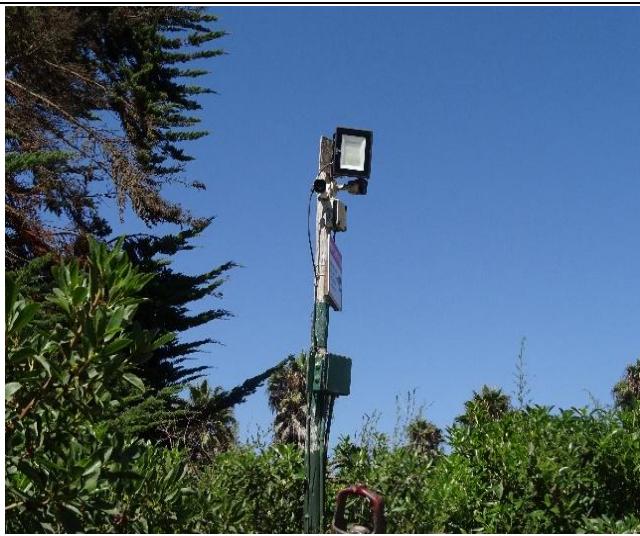
Fotografía 1.	Fecha: 28.11.2023	
Coordenadas UTM DATUM WGS84 HUSO 19	Norte: 6.685.359 m	Este: 283.753 m

Descripción del medio de prueba: Fotografía que muestra existencia y estado de luminaria al interior de Apart Hotel.

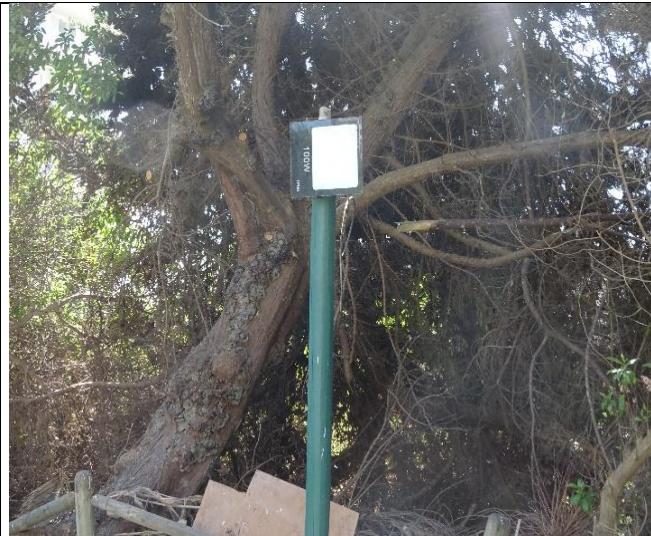
Fotografía 2	Fecha: 28.11.2023	
Coordenadas UTM DATUM WGS84 HUSO 19	Norte: 6.685.359 m	Este: 283.753 m

Descripción del medio de prueba: Fotografía que muestra existencia y estado de luminaria al interior de Apart Hotel.

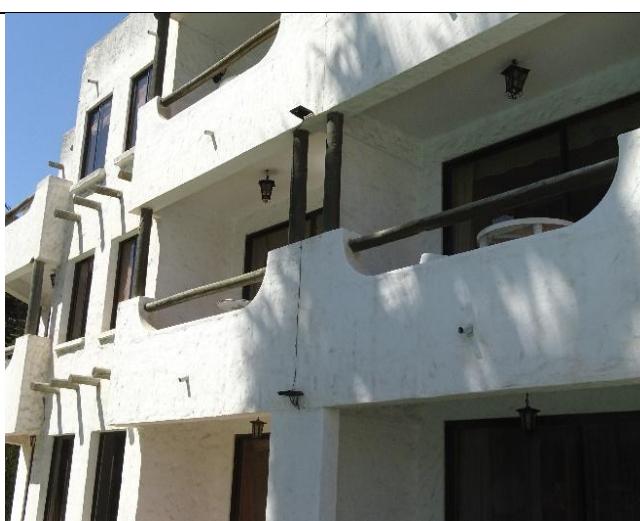
Fotografía 3.	Fecha: 28.11.2023	
Coordenadas UTM DATUM WGS84 HUSO 19	Norte: 6.685.359 m	Este: 283.753 m

Descripción del medio de prueba: Fotografía que muestra existencia y estado de luminaria al interior de Apart Hotel.

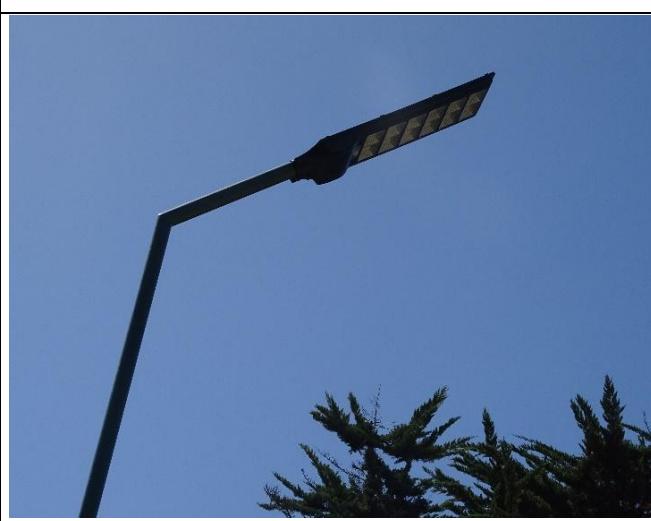
Fotografía 4.	Fecha: 28.11.2023	
Coordenadas UTM DATUM WGS84 HUSO 19	Norte: 6.685.359 m	Este: 283.753 m

Descripción del medio de prueba: Fotografía que muestra existencia y estado de luminaria al interior de Apart Hotel.

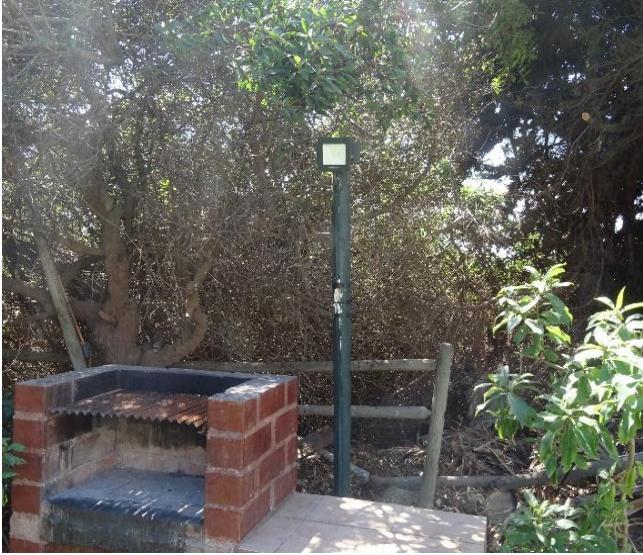
3 al 7, del 10 al 19, del 46 al 48, 50, 53 y 54			
Fotografía 5.	Fecha: 28.11.2023	Fotografía 6	Fecha: 28.11.2023		
Coordenadas UTM DATUM WGS84 HUSO 19	Norte: 6.685.359 m	Este: 283.753 m	Coordenadas UTM DATUM WGS84 HUSO 19	Norte: 6.685.359 m	Este: 283.753 m
Descripción del medio de prueba: Fotografía que muestra existencia y estado de luminaria al interior de Apart Hotel.		Descripción del medio de prueba: Fotografía que muestra existencia y estado de luminaria al interior de Apart Hotel.			
26 al 31, 20, 21, 41, 43, 45, 51 y 52, 57 al 60.		1, 2, 8, 9, 22, 23, 24, 25, 32 al 40, 42, 44, 49, 55, 56, 57 al 60

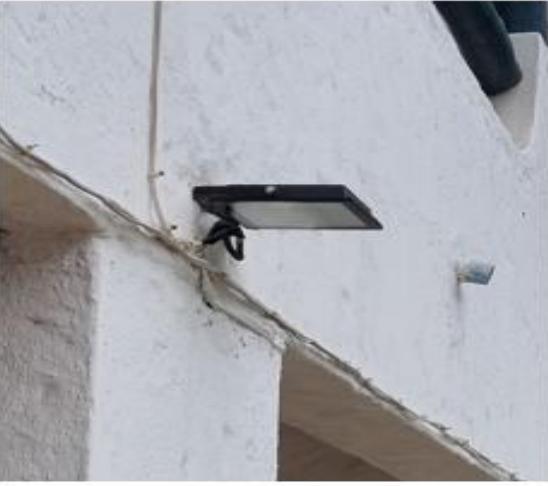
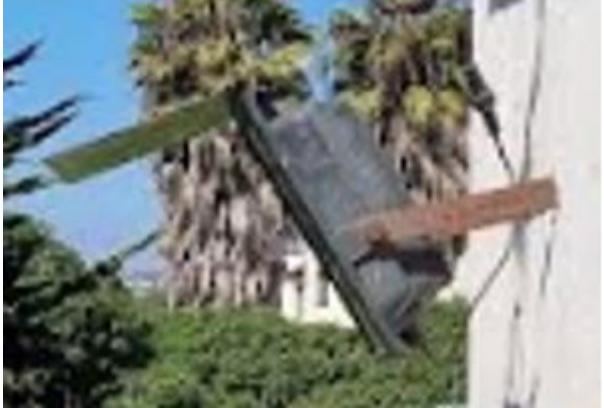
Fotografía 7.	Fecha: 28.11.2023	Fotografía 8.	Fecha: 28.11.2023		
Coordenadas UTM DATUM WGS84 HUSO 19	Norte: 6.685.359 m	Este: 283.753 m	Coordenadas UTM DATUM WGS84 HUSO 19	Norte: 6.685.359 m	Este: 283.753 m
Descripción del medio de prueba: Fotografía que muestra existencia y estado de luminaria al interior de Apart Hotel.		Descripción del medio de prueba: Fotografía que muestra existencia y estado de luminaria al interior de Apart Hotel.
