INFORME TÉCNICO DE FISCALIZACIÓN AMBIENTAL
FISCALIZACIÓN AMBIENTAL

TRATAMIENTO DE RILES ANDES QUALITY S.A.

DFZ-2025-64-V-RCA

JUNIO 2025

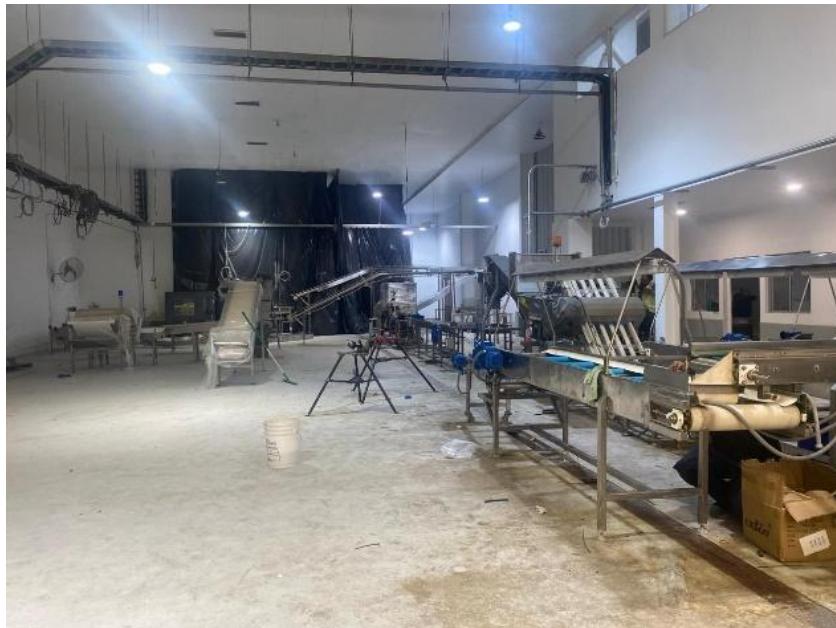
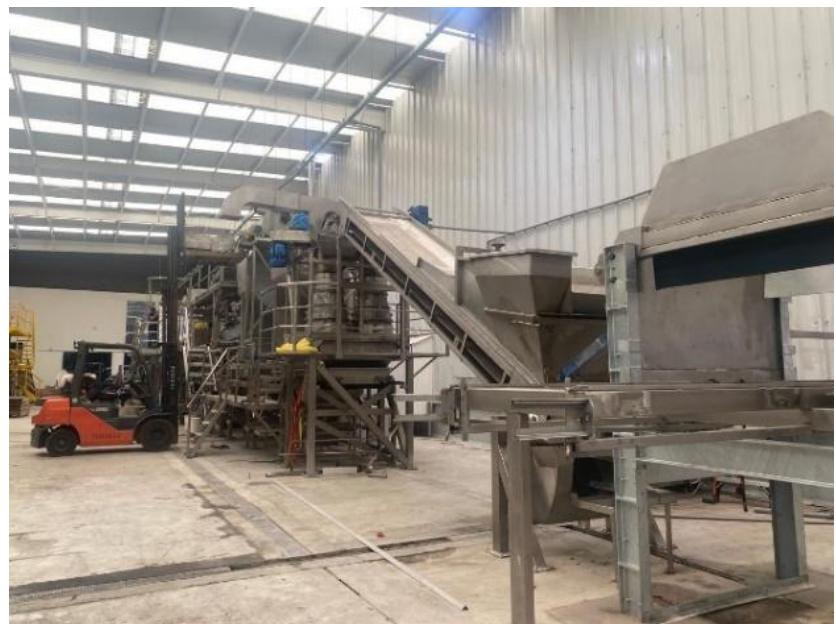
- d. El galpón de producción se encontraba sin operaciones, observándose labores de limpieza e instalación de nueva línea de proceso. En el sector de almacenamiento de materia prima se verificó el acopio de bins, cajas y otros elementos asociados a la adecuación del proceso (Fotografía N°1, 2 y 3).

Fotografía 1	Fecha: 23-01-2025		Fotografía 2	Fecha: 23-01-2025	
Coordinadas UTM DATUM WGS84 HUSO 19S	Norte: 6.376.146	Este: 334.888	Coordinadas UTM DATUM WGS84 HUSO 19S	Norte: 6.376.146	Este: 334.888
<p>Descripción del medio de prueba: Fotografías de Planta de procesos que dan cuenta de la total detención de los procesos productivos. El galpón de producción se encuentra sin operaciones, observándose trabajos de limpieza de equipamiento e instalación de una nueva línea de proceso, lo cual da cuenta de la paralización total de la producción.</p>			<p>Descripción del medio de prueba: Fotografías de Planta de procesos que dan cuenta de la total detención de los procesos productivos. El galpón de producción se encuentra sin operaciones, observándose trabajos de limpieza de equipamiento e instalación de una nueva línea de proceso, lo cual da cuenta de la paralización total de la producción.</p>

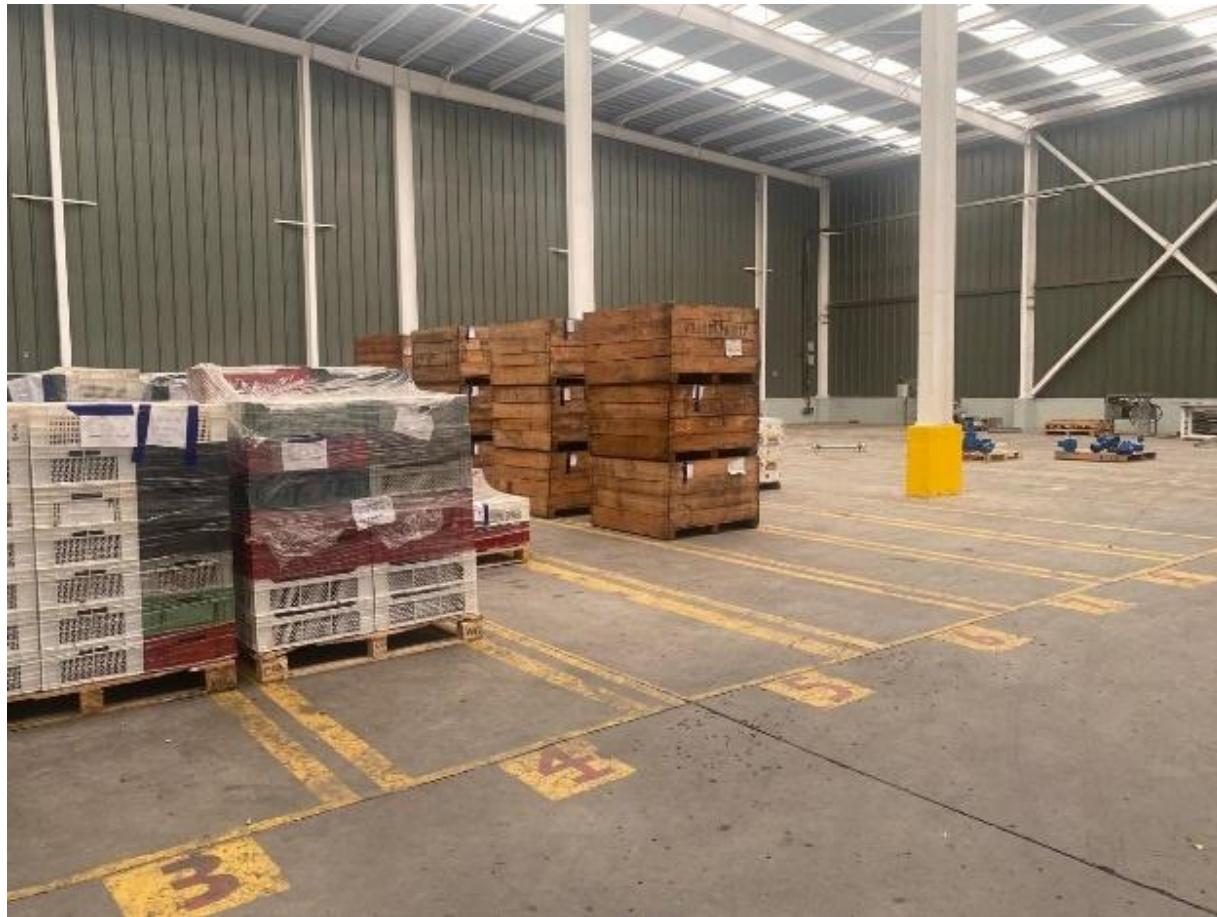
Fotografía 3

Descripción del medio de prueba: Fotografías de sector de almacenamiento de materia prima, se visualizó el acopio de cajas, bins vacíos y otros elementos utilizados en la adecuación del proceso, lo que dan cuenta de la total detención de los procesos.

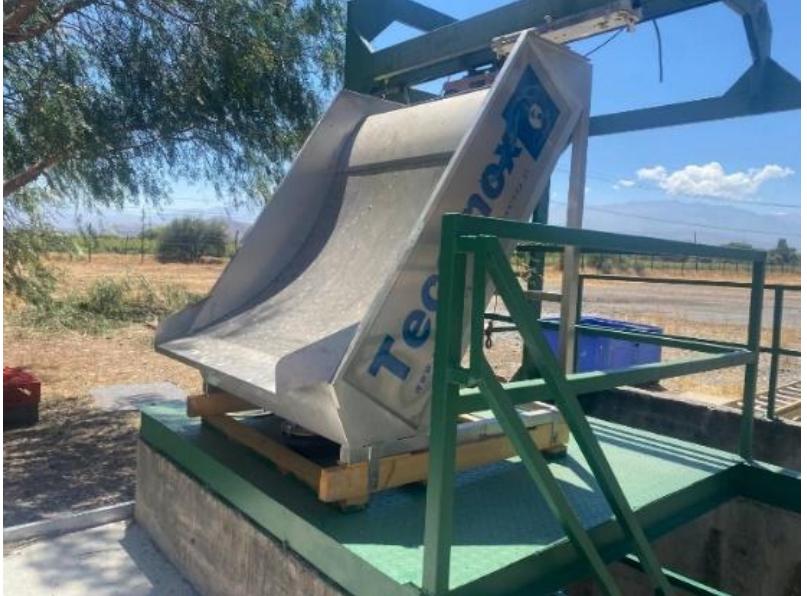
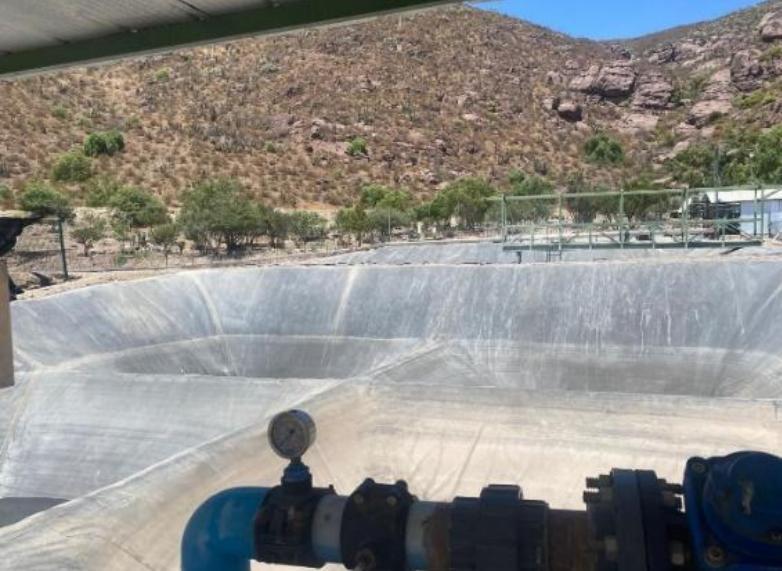
a. Se realizó un recorrido por las distintas etapas operacionales que recorre el Ril, desde su acopio en el estanque receptor de las aguas provenientes del proceso hasta los sectores que son regados por este efluente. En este recorrido se pudo apreciar que los equipos asociados a las distintas etapas del sistema de tratamiento se encontraban vacíos y limpios, no se percibieron olores ni presencia de vectores como mosquitos u otros insectos que pudiesen estar presentes por la descomposición de la materia orgánica.

b. El acopio de lodos activados se encontraba vacío y se evidenciaban trabajos asociados a la implementación de un nuevo sistema de aireación el cual será alimentado por nuevos equipos sopladores que se encontraban ya instalados en la sala de bombas.

Fotografía 4	Fecha: 23-01-2025	Fotografía 5	Fecha: 23-01-2025		
Coordinadas UTM DATUM WGS84 HUSO 19S	Norte: 6.376.146 Este: 334.888	Coordinadas UTM DATUM WGS84 HUSO 19S	Norte: 6.376.146	Este: 334.888	
Descripción del medio de prueba: Equipos asociados a las distintas etapas del sistema de tratamiento, los que se encontraban vacíos y limpios, no se percibieron olores ni presencia de vectores como mosquitos u otros insectos que pudiesen estar presentes por la descomposición de la materia orgánica.			Descripción del medio de prueba: Fotografías de estanque acumulación de Riles, se encontraban vacíos y limpios, que dan cuenta de la total detención de los procesos productivos.

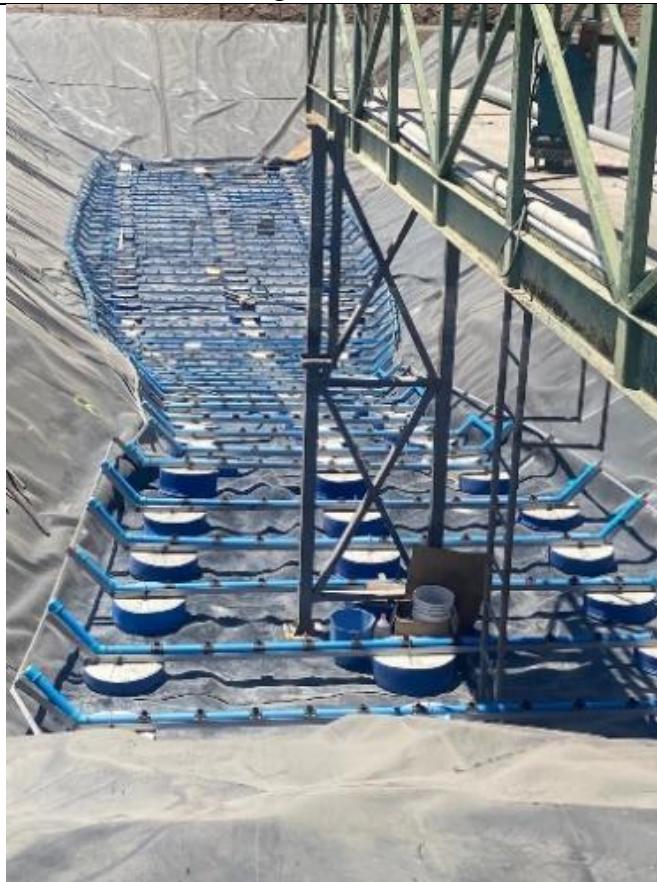
Fotografía 6

c. Según lo informado por el titular, el sistema de tratamiento se encuentra detenido desde mayo de 2024. Se indicó que se están implementando mejoras en las operaciones unitarias, tales como la incorporación de un tornillo de secado de lodos y compresores para el sistema de aireación de las piscinas de tratamiento.

Descripción del medio de prueba: Se incluyen fotografías modificaciones que se están realizando en la Planta, lo que implica la incorporación de nuevos equipos, se constató la instalación de 3 compresores para el sistema de aireación de las piscinas de tratamiento.
