INFORME DE FISCALIZACIÓN AMBIENTAL

Programa de Cumplimiento

AES GENER S.A. - ALTO MAIPO

DFZ-2024-1853-XIII-PC

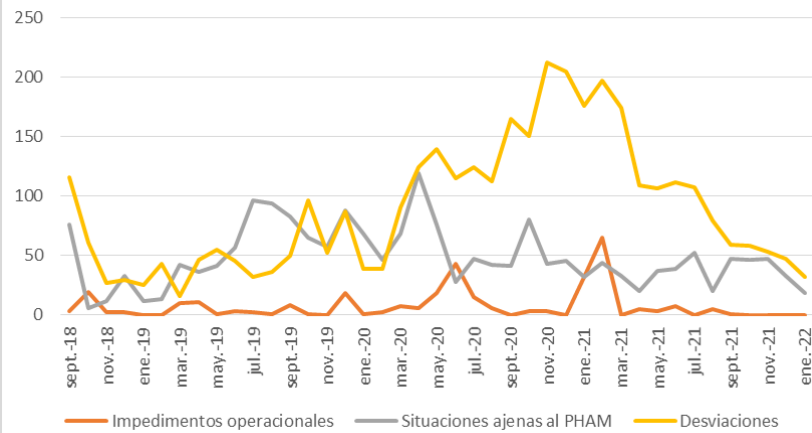
Gráfico 1.

Descripción medio de prueba: Desglose de desviaciones por Punto de Control (acción N°35).

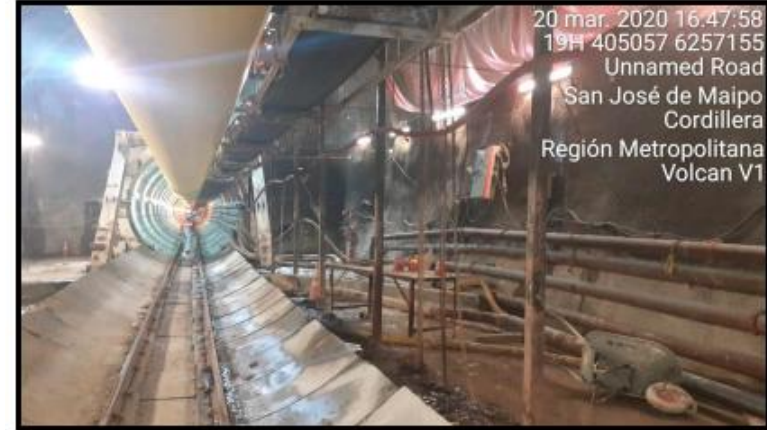
Tabla 25.

Descripción del medio de prueba: Cuadro resumen con Avance Excavación en Túnel El Volcán con TBM desde marzo a mayo. El cuadro se encuentra en el RA N°9.

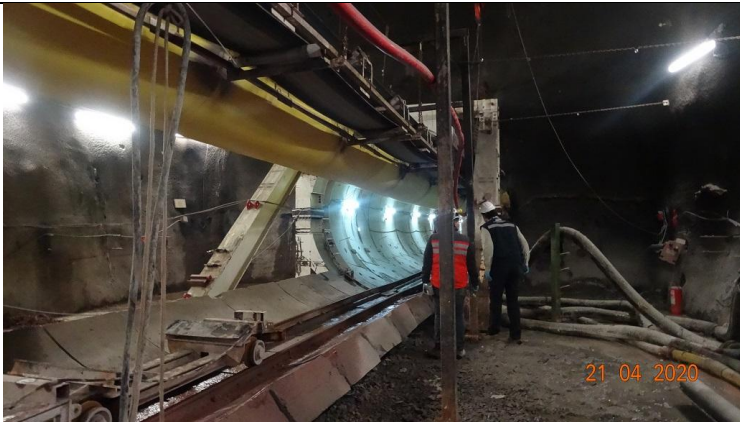
Fotografía 1.

Descripción del medio de prueba: Caverna de armado TMB, pK 3050. La fotografía se encuentra en el Informe Consolidado de la construcción del Túnel El Volcán Anexo 2.

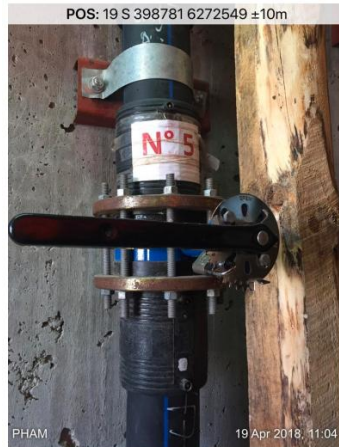
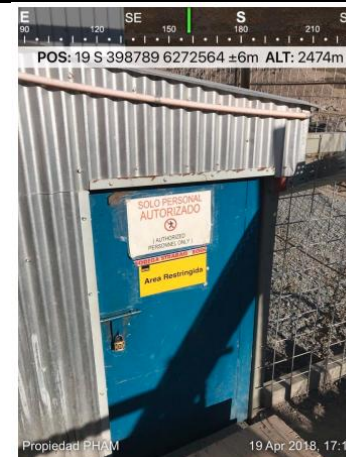
Imagen 3.

Descripción del medio de prueba: instalación de un flange ciego en la tubería de descarga al río.

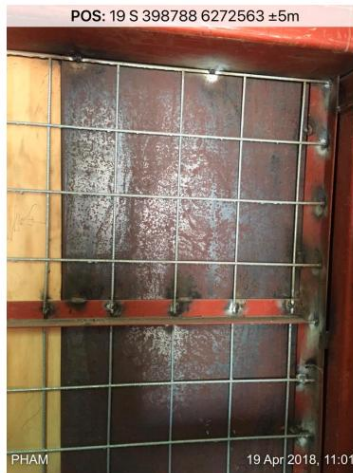
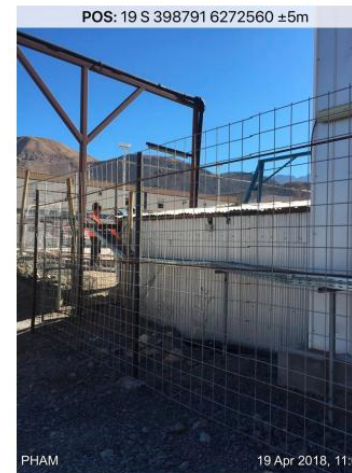
Imagen 5.

Descripción del medio de prueba: Cambio del candado de la puerta de acceso al sistema de válvula de la planta

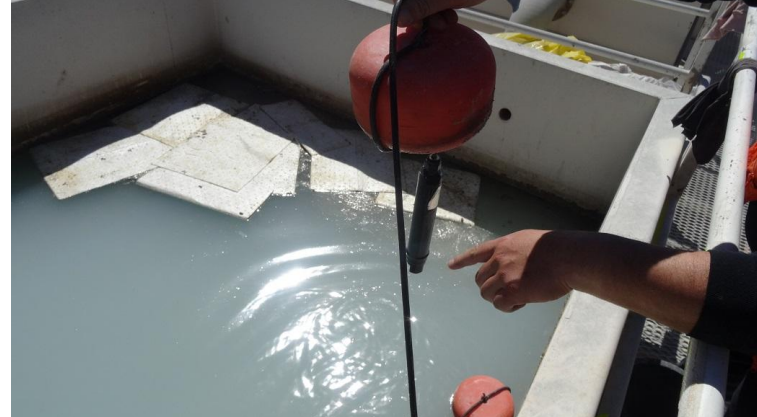
Fotografía 4.

Descripción medio de prueba: Sondas en estanque equalizador, para medir pH, conductividad y temperatura.

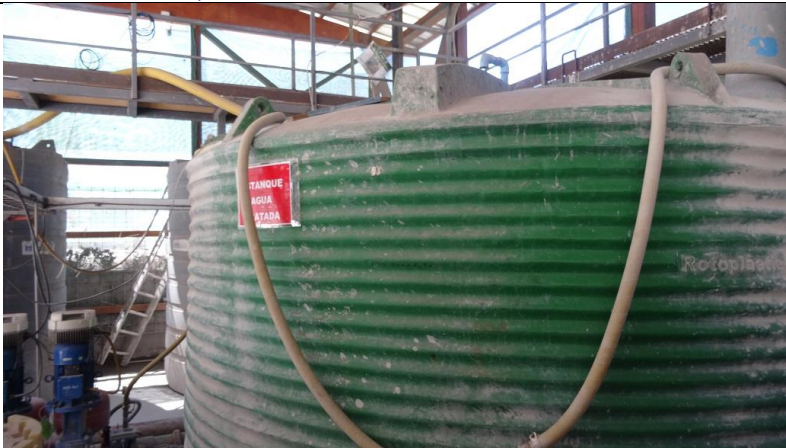
Fotografía 5.

Descripción medio de prueba: Estanque de Agua tratada.

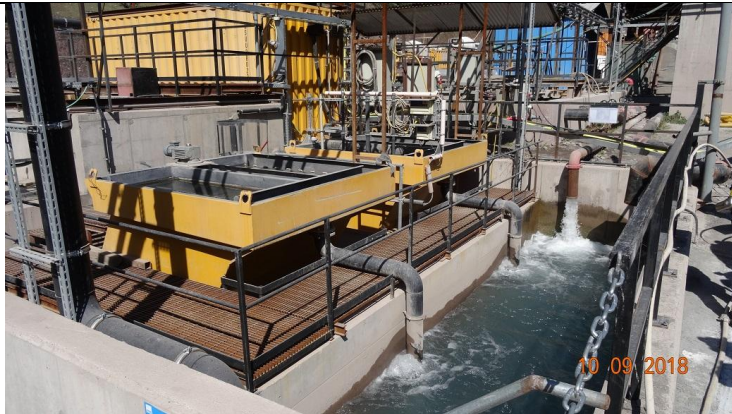
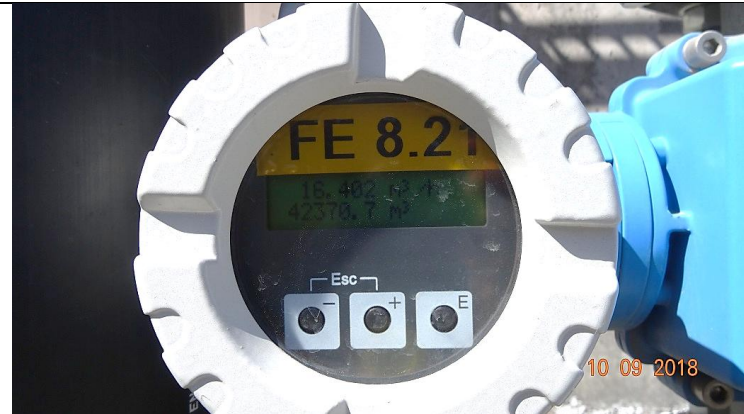
Fotografía 9.

Descripción medio de prueba: Flujómetro FE 8.21 del caudal de descarga de contingencia de aguas afloradas (acción N°54).

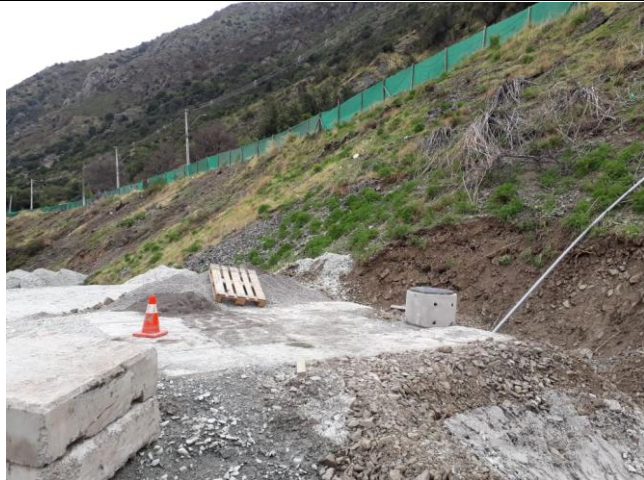
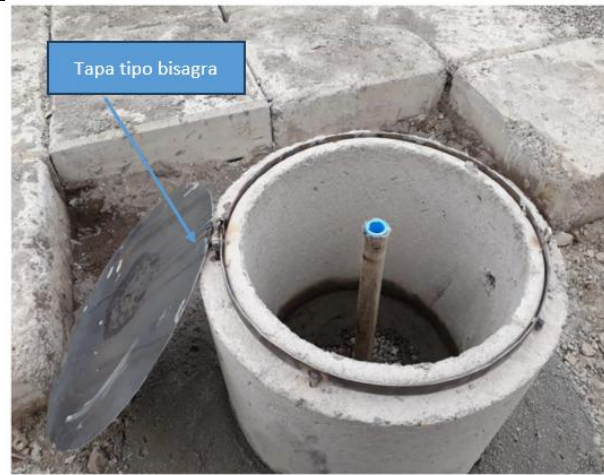
Figura 8. **Fecha:** --
Descripción medio de prueba: Punto de monitoreo, pozo P44/PL1, al momento de su habilitación.
 Fuente: Informe de habilitación de nuevo piezómetro entregado en acción N°57 del RA2 y RF.

Figura 9. **Fecha:** --
Descripción medio de prueba: Punto de monitoreo, pozo P44/PL1, al momento de su habilitación.
 Fuente: Informe de habilitación de nuevo piezómetro entregado en acción N°57 del RA2 y RF.

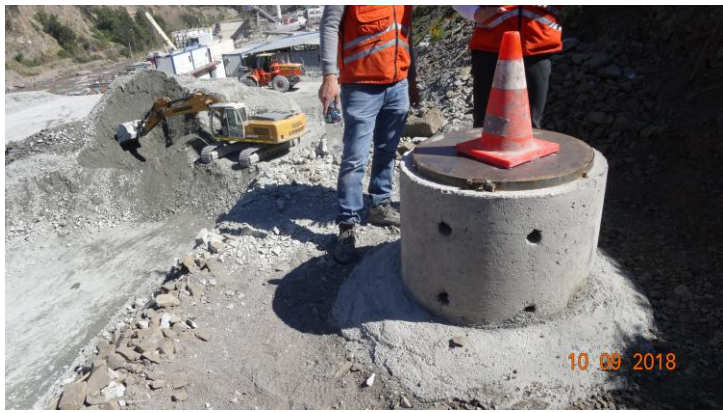
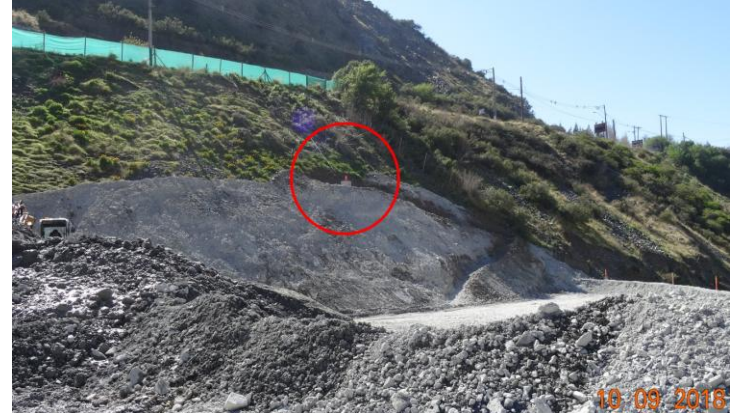
Fotografía 13. **Fecha:** 10-09-2018
Descripción medio de prueba: Nuevo pozo habilitado en L1 (NL1).
 Fuente: Actividad de inspección del 10-09-2018 de la SMA.

Fotografía 14. **Fecha:** 10-09-2018
Descripción medio de prueba: Nuevo pozo habilitado en L1 (NL1).
 Fuente: Actividad de inspección del 10-09-2018 de la SMA.

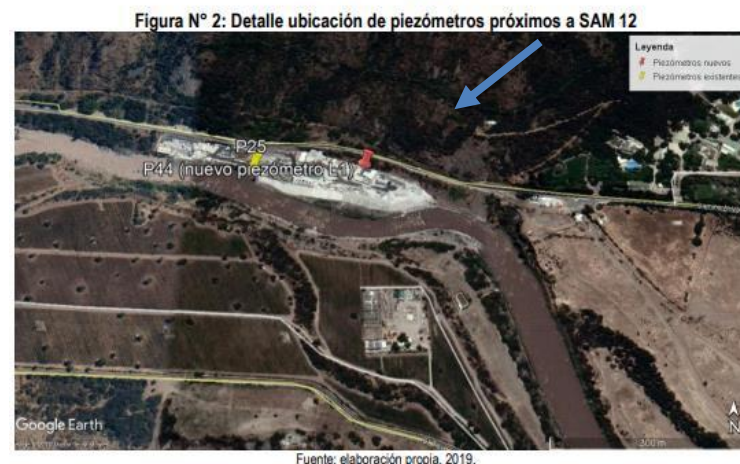
Tabla 43.	Fecha --
Descripción del medio de prueba: Coordenadas de ubicación de los pozos de monitoreo. Se enfatiza mediante asterisco la coordenada correcta dado que en el RA16 y RF el titular indica la ubicación en otra coordenada, en un punto distante a aproximadamente 80 metros.	
Fuente: Elaboración propia a partir de "Minuta de verificación implementación acción N°58, julio de 2019 (RA5) y documento "Análisis requerimiento Resuelvo I numeral 7" (RF).

Figura 10.	Fecha --
Descripción del medio de prueba: Identificación de los pozos de monitoreo y su ubicación. En la ubicación del pozo P44 (PL1) se observa un error en su ubicación en la imagen entregada por el titular dado la ubicación correcta se encuentra a unos 80 metros hacia la derecha de la imagen como se observa en la figura 7.	
Fuente: Minuta de verificación implementación acción N°58, julio de 2019 (RA5).

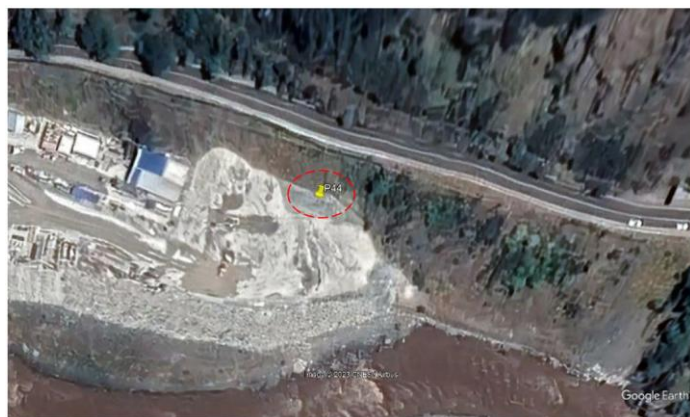
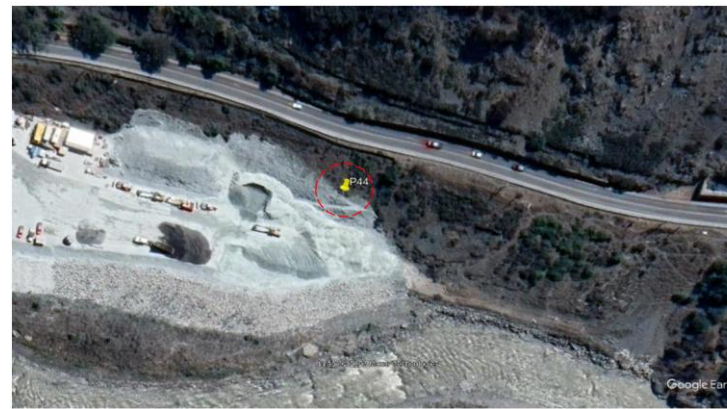
Figura 14.	Fecha de imagen: 06-11-2018	Figura 15.	Fecha de imagen: 29-10-2019
-------------------	------------------------------------	-------------------	------------------------------------

Descripción del medio de prueba: estado del entorno del pozo P44 en la fecha de habilitación.	Descripción del medio de prueba: se observan trabajos en el área circundante al pozo P44, sin embargo, no se observan trabajos.
--	--
