INFORME TÉCNICO DE FISCALIZACIÓN AMBIENTAL

PUERTO OXXEAN

DFZ-2025-124-XI-RCA

OCTUBRE 2025

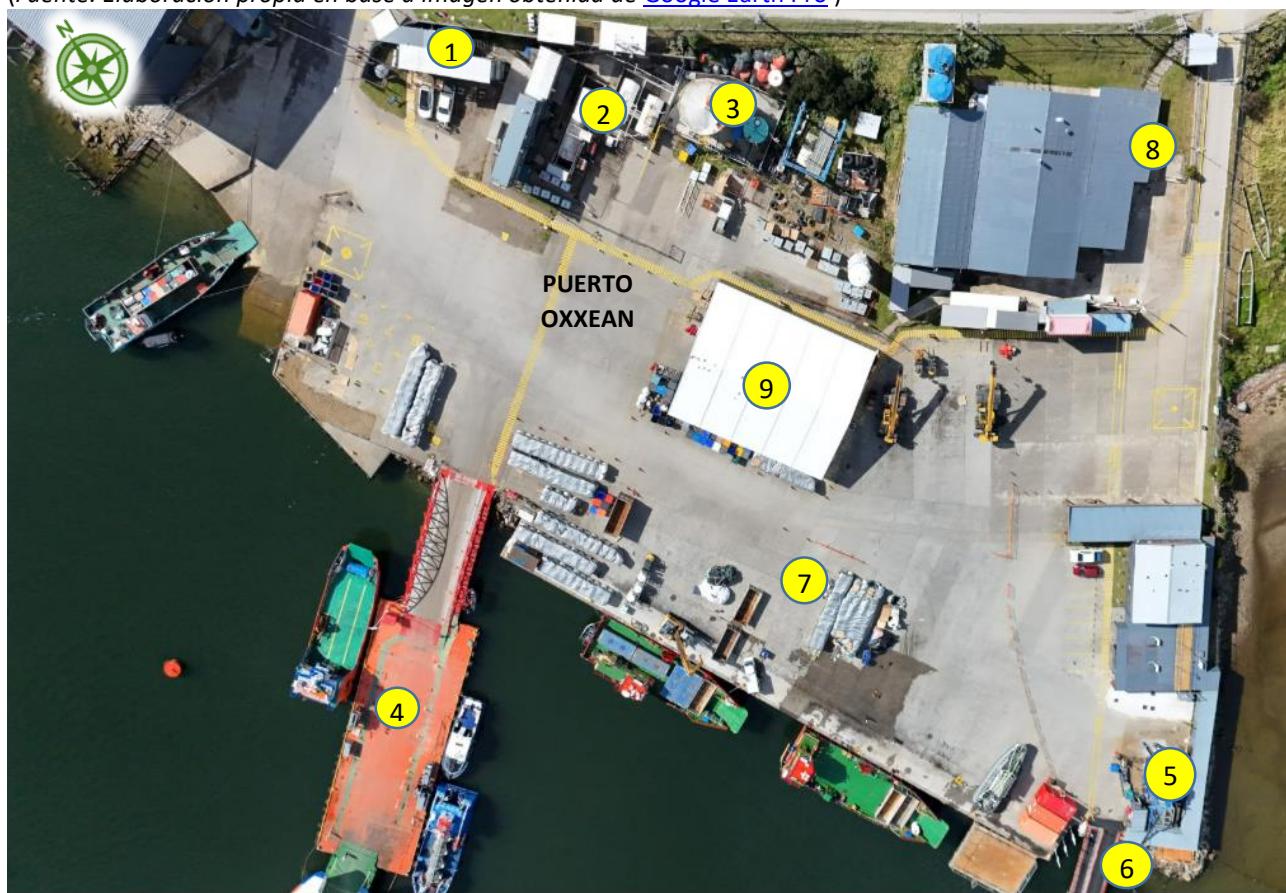
Figura 3. Esquema de recorrido

Nº Estación	Nombre del sector	Descripción estación
1	Oficinas administrativas	Lugar donde se realizó reunión inicial
2	Estanques de combustible	Sector de acopio de combustible
3	Ensilaje	Estanque de acopio de ensilaje
4	Muelle 1	Muelle principal flotante unido a tierra por un puente basculante
5	Yoma de Sardinas	Yoma de descarga de sardinas
6	Muelle secundario	Muelle secundario para embarcaciones menores
7	Disposición residuos domiciliarios	Patio de disposición de residuos domiciliarios y asimilables a domiciliarios, ubicado en patios interiores del puerto
8	Bodega Residuos Peligrosos	bodega de disposición de residuos peligrosos
9	Bodega Multi X	Bodega de almacenamiento de insumos acuícolas y acopio temporal de Respel

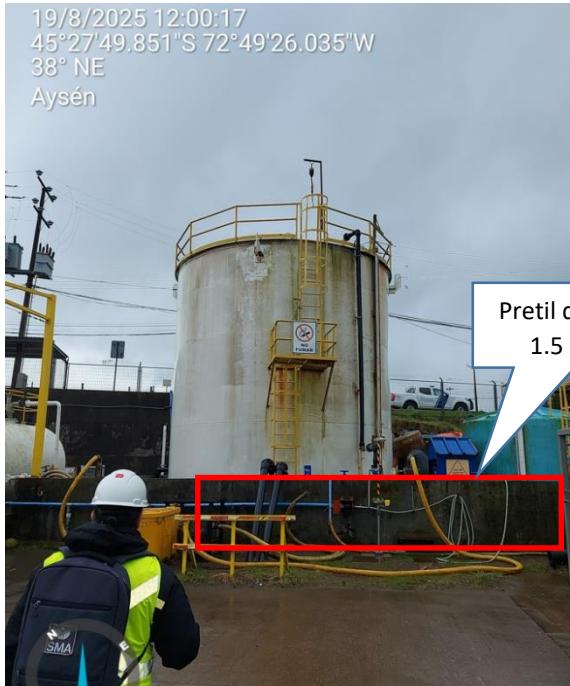
En la fiscalización se constató la instalación de dos estanques de acumulación de ensilaje uno de 250 m3 y otro de 25 m3, se encuentran al interior de un área aproximada de 375 m2 aproximadamente, perimetralmente delimitado por un pretil de contención de 1,5 m de altura, al interior de esta zona no se aprecian signos de derrame y no se perciben malos olores.

<p>Pretil de cemento 1.5 m altura</p>	
Fotografía 3	Fecha: 19-08-2025	Fotografía 4	Fecha: 19-08-2025
Descripción del medio de prueba: Estanque de almacenamiento de 250 m3, rodeado por pretil de 1.5 m de altura (ver rectángulo rojo), al interior de esta zona no se aprecian signos de derrame, ni se perciben malos olores.		Descripción del medio de prueba: Estanque de almacenamiento de 25 m3, rodeado por pretil de 1.5 m de altura (achurado en amarillo), al interior de esta zona no se aprecian signos de derrame, ni se perciben malos olores.

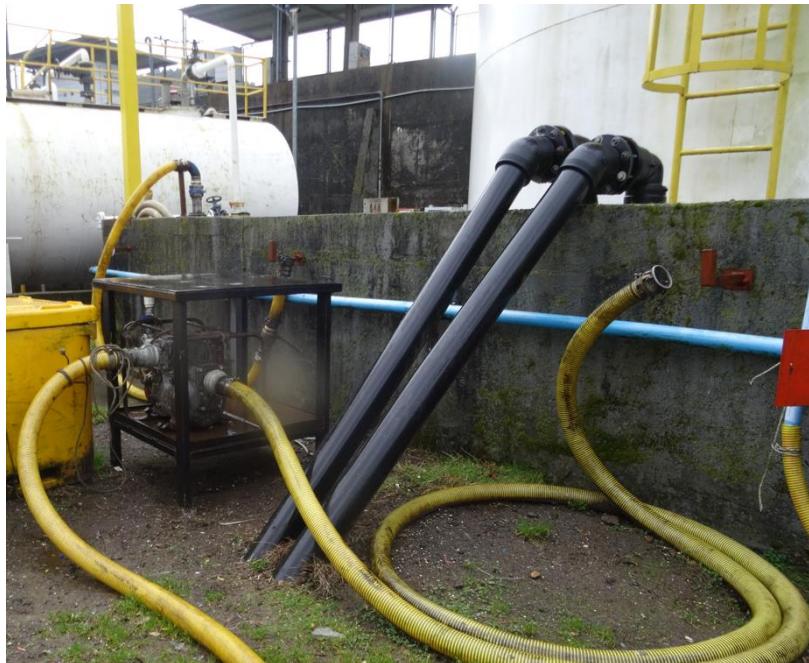
Fotografía 5

Descripción del medio de prueba: Tubos negros corresponde a la descarga de ensilaje que viene desde el muelle 1 a los silos. Las Mangueras amarillas conectadas a motobomba, conduce el ensilaje desde los silos para carga de camiones aljibes y viceversa, descarga ensilaje desde camiones al silo.

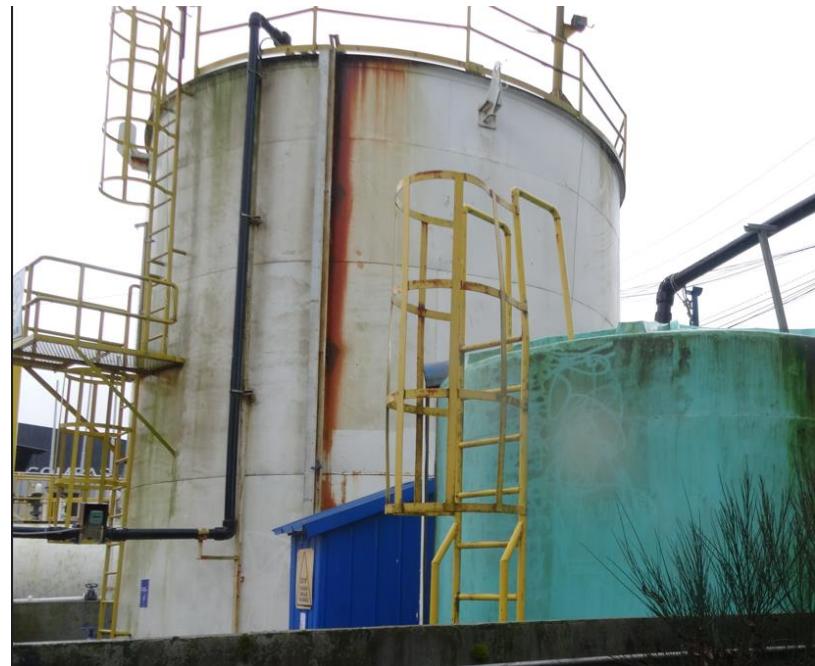
Fotografía 6

Descripción del medio de prueba: tubería negra a un costado del silo. Esta conduce la descarga de ensilaje en camiones para su posterior traslado a la planta de harina.

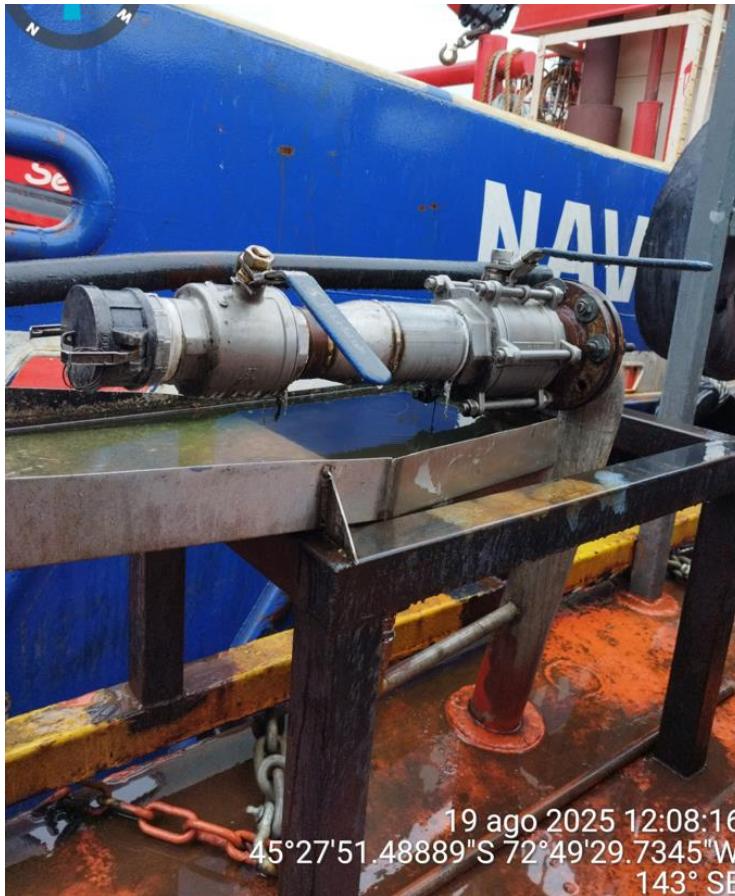
Fotografía 7

Descripción del medio de prueba: Tubo conector del tipo Camlock, ubicado en muelle 1, correspondiente al punto de descarga de ensilaje desde las embarcaciones.

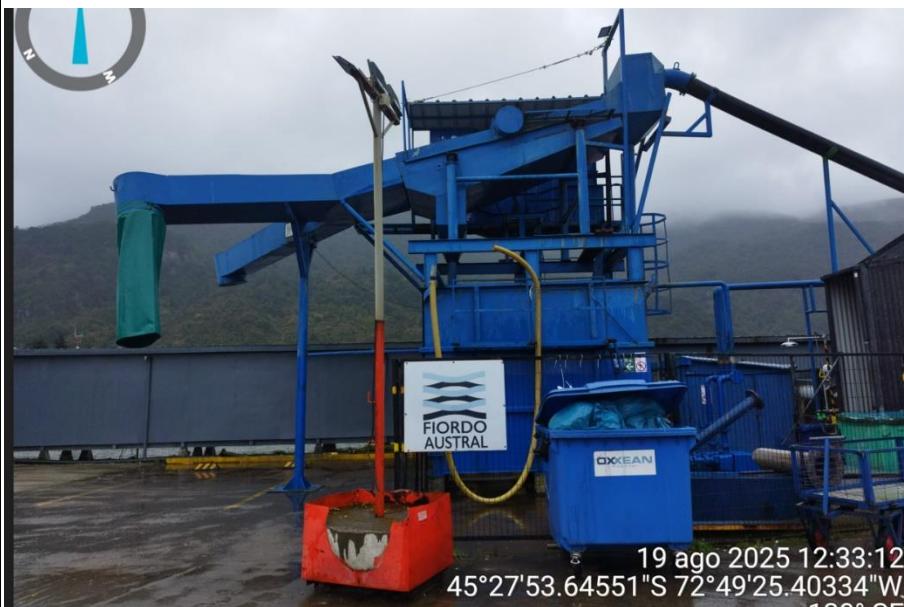
Fotografía 8

Descripción del medio de prueba: Estructura de la Yoma en tierra, correspondiente a un sistema de descarga de sardinas, consistente en un contenedor estanco de unos 35 m³ de capacidad aproximadamente y tuberías de descarga áreas para camiones aljibes.

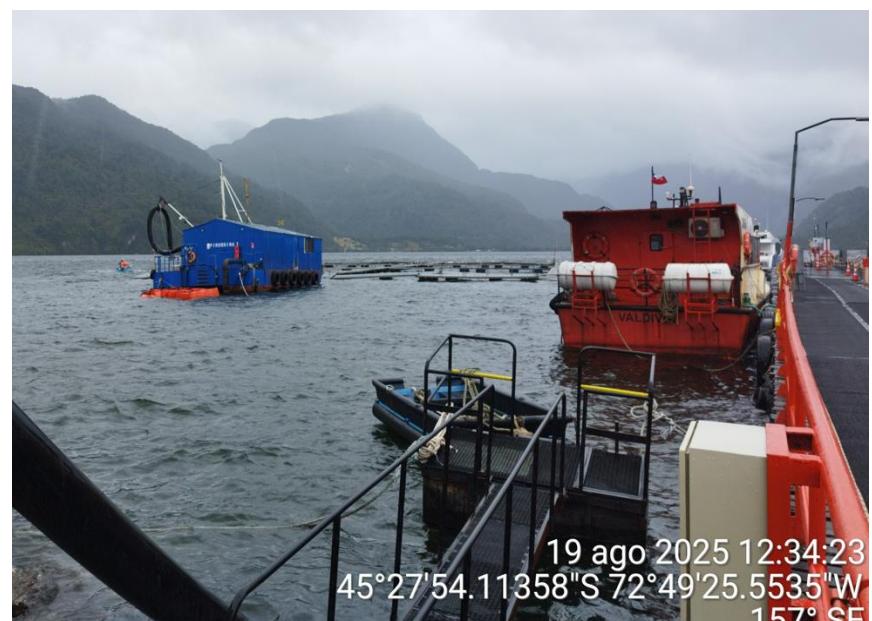
Fotografía 9

Descripción del medio de prueba: Pontón metálico flotante color azul, ubicado aproximadamente a 80 mt de la costa, en este artefacto de descarga las sardinas, que luego se conducen hacia la yoma en tierra.

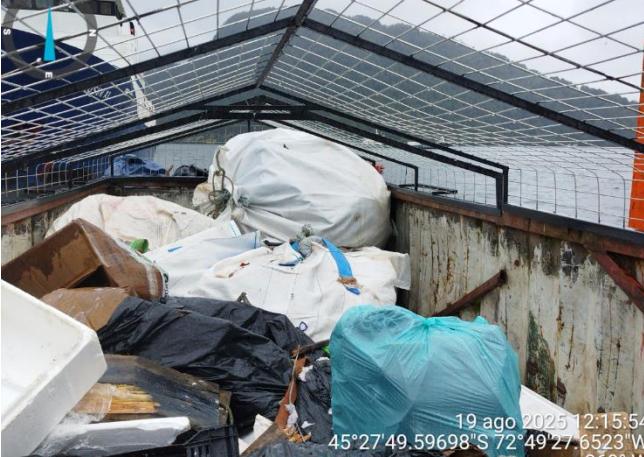
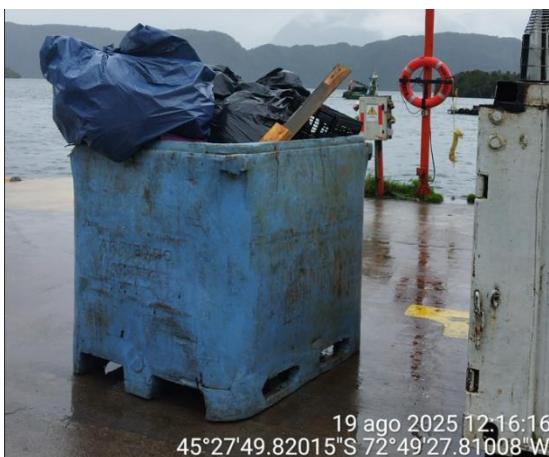
En la fiscalización ambiental se constató la existencia de residuos domiciliarios en batea sin protección. Esta situación fue calificada como hallazgo menor y fue corregido por el titular.

Registro					
Fotografía 10	Fecha: 19-08-2025	Fotografía 11	Fecha: 19-08-2025		
Descripción del medio de prueba: Batea con reja superior, conteniendo residuos domiciliarios			Descripción del medio de prueba: Bins con residuos domiciliarios sin protección ni identificación de área o contenido.

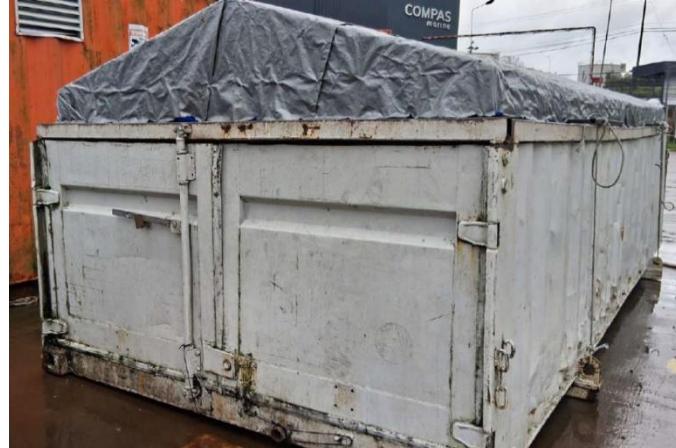
Fotografía 12 Fecha: 01-10-2025 Descripción del medio de prueba: Fotografía ingresada por el titular donde demuestra que los residuos domiciliarios dispuestos en batea, se encuentran cubiertos con lona.

Número de hecho constatado: 5	Estación N°: 7
Exigencia (s): RCA 130/2013 Considerando 3.10.5 “Basura domiciliaria...los residuos de origen doméstico generados serán acumulados en contenedores con tapa hermética específicamente destinados para tales fines, y claramente identificados, para su posterior retiro por una empresa autorizada”	
Hecho (s): En un área del puerto se disponen residuos domiciliarios en batea con reja en la parte superior (Fotografía 10) y bins sin tapas o protección (Fotografía 11). Mediante acta de inspección de fecha 19 de agosto 2025 (Anexo 1), se otorgó un plazo de 10 días hábiles para entregar a la SMA los siguientes antecedentes: <ul style="list-style-type: none">• Registro del transporte y disposición final de residuos sólidos domiciliarios a lugar autorizado, en el periodo comprendido entre mayo a julio 2025, detallado en planilla Excel indicando fecha, volumen, tipo de residuo, sitio de disposición final, adjuntando además los certificados de disposición final de residuos domiciliarios para el período señalado. El Titular respondió mediante Carta de fecha 28 agosto 2025 (Anexo 2, página 4), ingresada a la SMA en correo electrónico de fecha 02 de septiembre 2025 (Anexo 2), informando, entre otros, los siguientes antecedentes: <ul style="list-style-type: none">• Planilla excel con el resumen solicitado (Anexo 2 página 142 documento PDF)• Certificados de recepción final de residuos sólidos domiciliarios y asimilables en el Centro de Disposición Final de Aysén correspondientes a los meses de mayo, junio y julio de 2025, provenientes de Puerto Oxcean. (Anexo 2 páginas 143, 144 y 145)• Certificados de Recepción y Tratamiento de empresa Reciclajes Martino, correspondiente a la recepción de residuos sólidos inorgánicos reciclables del mes de mayo, junio y julio de 2025, provenientes de Puerto Oxcean. (Anexo 2 página 146, 147 y 148) Mediante correo electrónico de fecha 30 de septiembre 2025 (Anexo 6), se solicitó complementar información a la brevedad respecto de la información entregada, específicamente en relación a la disposición de residuos domiciliarios en contenedores con tapas herméticas. El titular complementa información y mediante correo de fecha 01 de octubre 2025 (Anexo 7) adjunta fotografías del manejo de residuos domiciliarios, en batea cubierta con lona (Fotografía 12)

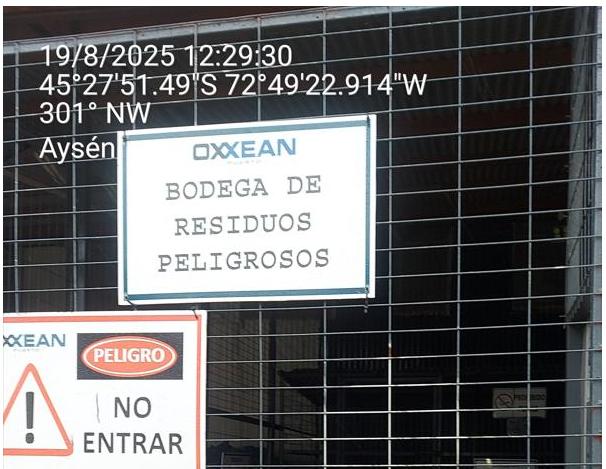
Fotografía 13	Fecha: 19-08-2025	Fotografía 14	Fecha: 19-08-2025
Descripción del medio de prueba: Bodega de residuos peligrosos Puerto Oxcean.		Descripción del medio de prueba: Respel al interior de la bodega.

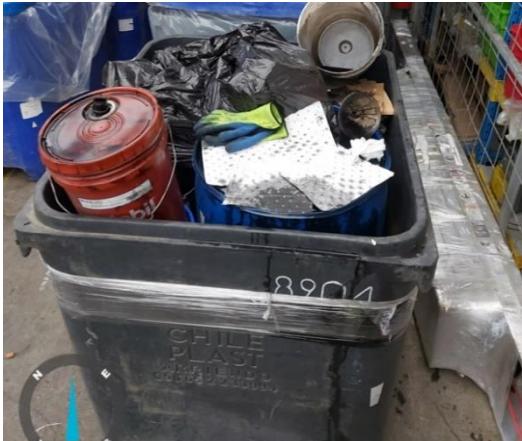
El Titular mediante Carta de fecha 28 agosto 2025 (Anexo 2, página 4), ingresó las siguientes Declaraciones de Residuos Peligrosos: <ul style="list-style-type: none">• Certificado SIDREP N° FOLIO 1999684 de fecha 31-07-2025 (Anexo 2, página 149 documento PDF) correspondiente al traslado a estación de transferencia ubicada en KM 2 Camino a aeródromo Teniente Vidal, Coyhaique de 87 kg de restos sólidos contaminados con hidrocarburos.• Certificado SIDREP N° FOLIO 1999689 de fecha 31-07-2025 (Anexo 2, página 151 documento PDF) correspondiente al traslado a estación de transferencia ubicada en KM 2 Camino a aeródromo Teniente Vidal, Coyhaique de 200 l residuos de aceite y lubricantes	
Además el titular arrienda una bodega de almacenamiento a la empresa Multi X S.A. la que se ubica en la explanada entre el muelle N 1° y Muelle N°2 del puerto. Esta bodega es usada para el almacenamiento de materiales e insumos acuícolas, sin embargo en su interior se constató la presencia de un bins sin tapa con residuos peligrosos en su interior, paños con hidrocarburos, envases de aceite de lubricante. El bins no contaba con identificación de origen, ni tipo de contenido. (Fotografía 15)

Fotografía 15	Fecha: 19-08-2025	Figura 6	Fecha: 27-08-2025
Descripción del medio de prueba: Bins con Respel al interior de bodega arrendada a Multi X. También se observan algunos envases con aceites abiertos a nivel de piso		Descripción del medio de prueba: Correo electrónico de Jefa operaciones Multi X a Rodolfo Coronado Pto. Oxcean Informa sobre Respel ubicados en Bodega del Puerto

En cuanto a los residuos peligrosos que se constataron en la bodega de insumos arrendada a Multi Ex, ubicada en el recinto Puerto Oxcean, si bien es cierto, acreditan el retiro de Respel el mismo día de la Fiscalización, se observaron condiciones de almacenamiento transitorio de residuos peligrosos, que son materias correspondientes al D.S 148/2003 del Minsal, por lo que los antecedentes son remitidos a la Seremi de Salud Aysén mediante Ord. AYS N°110/30.09.2025 (Anexo 5), para su conocimiento y fines correspondientes.
