INFORME DE FISCALIZACIÓN AMBIENTAL

PUERTO LAS LOSAS

DFZ-2025-3278-III-RCA

NOVIEMBRE 2025

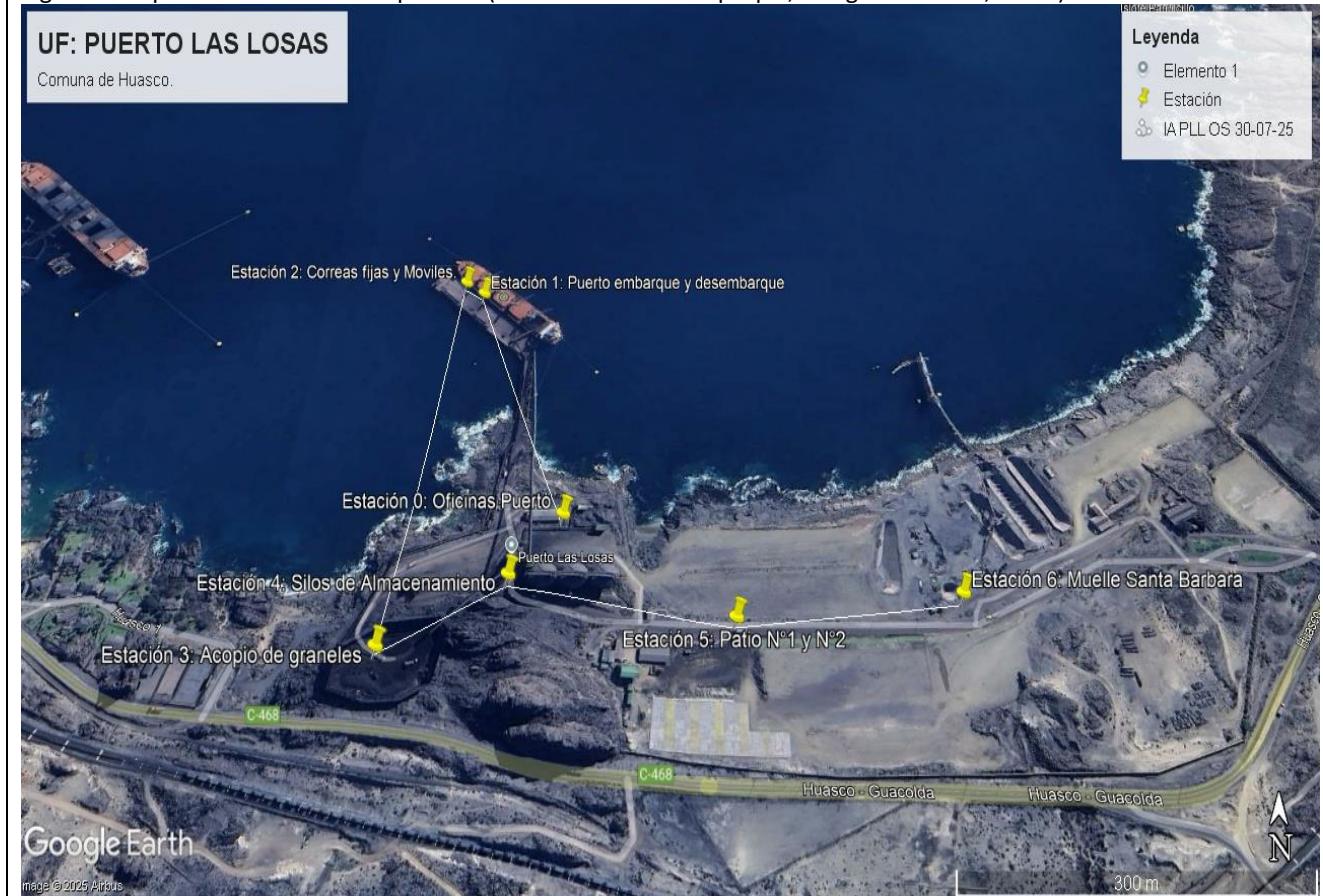
Figura 3: Esquema recorrido de Inspección (Fuente: Elaboración propia, Google Earth Pro, 2025.)

Nº de estación	Nombre/ Descripción de estación
Documentación	Oficina de reuniones
1	Puerto embarque y desembarque
2	Correas fijas y móviles
3	Sector acopio ganeles minerales
4	Silos
5	Patios 1 y 2
6	Muelle Santa Barbara

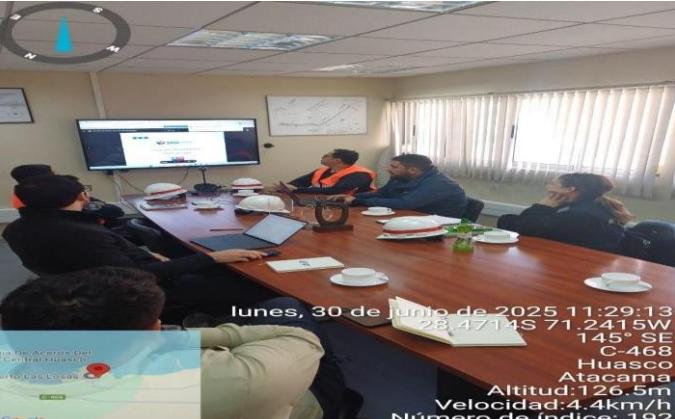
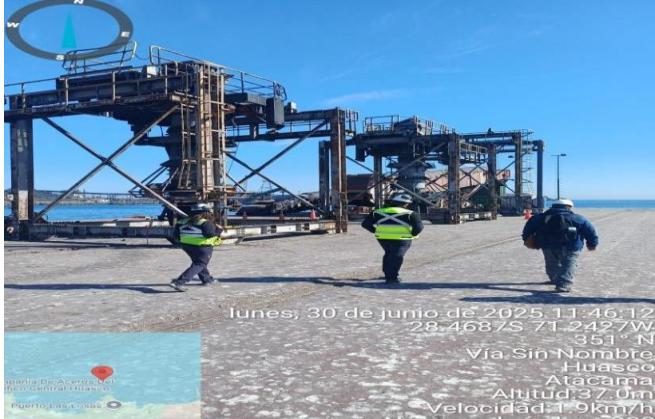
Fotografía 1. Fecha: 30-06-2025 Coordinadas DATUM WGS84 HUSO 19 S Norte: 6848529.354 m Este: 280545.837 m			Fotografía 2. Fecha: 30-06-2025 Coordinadas DATUM WGS84 HUSO 19 S Norte: 6848826.399m Este: 280422.731 m		
Descripción de medio de prueba: Sala de reuniones, titulares y organismos sectoriales.			Descripción de medio de prueba: En la fotografía se aprecia el Puerto y correas móviles.

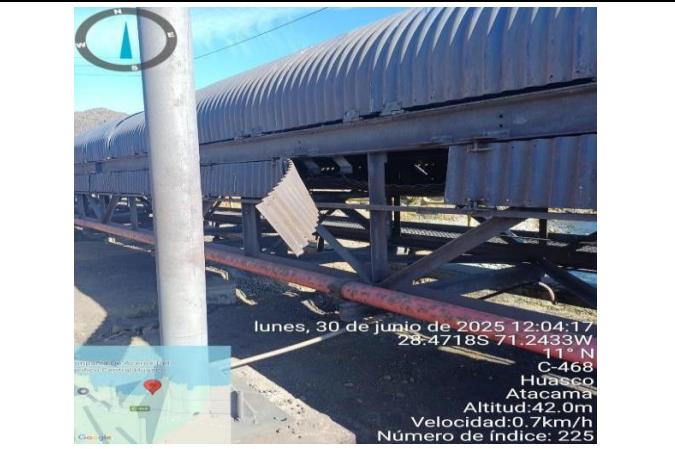
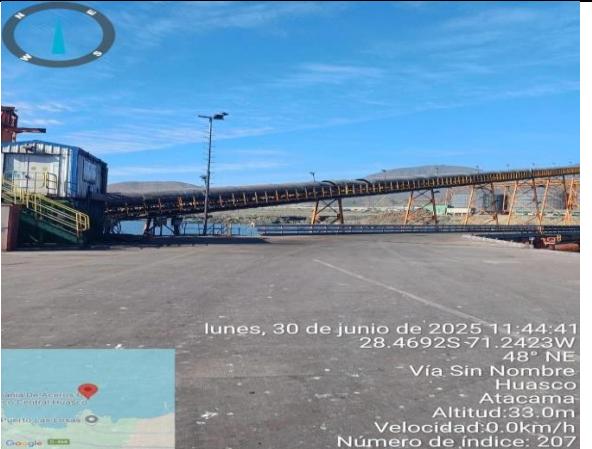
Fotografía 3. Fecha: 30-06-2025 Coordinadas DATUM WGS84 HUSO 19 S Norte: 6848481.731 m Este: 280370.386 m			Fotografía 4. Fecha: 30-06-2025 Coordinadas DATUM WGS84 HUSO 19 S Norte: 6848771.716 m Este: 280462.94 m		
Descripción de medio de prueba: En la fotografía se puede apreciar que la correa transportadora se encuentra con su protección caída.			Descripción de medio de prueba: En la fotografía se puede apreciar la correa transportadora con sus cubiertas mal montadas.

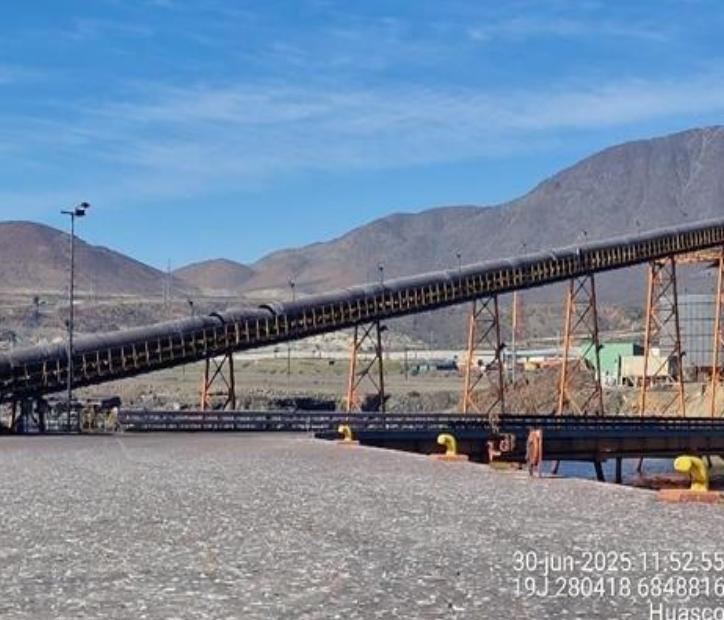
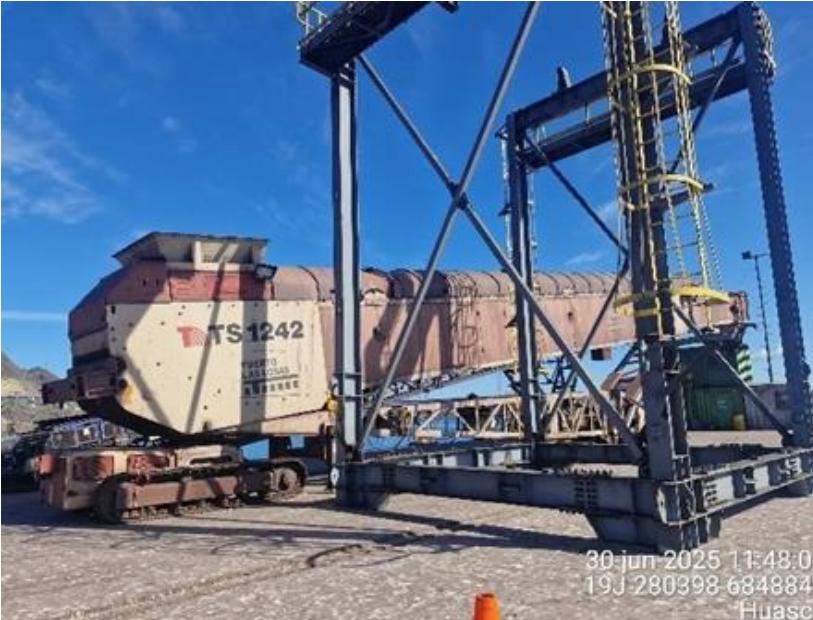
- Durante la fiscalización se pudo constatar que la correa N° 2 presentaba abertura de la cubierta (fotografía N°5), así mismo también se constata abertura en parte superior de ship loader en el muelle (fotografía N°6). En entrevista a Encargado, señala que ambas estructuras se encontraban en mantención.

30-jun-2025 11:48:06 19J 280398 6848842 Huasco		
Fotografía 5.	Fecha: 30-06-2025		Fotografía 6.	Fecha: 30-06-2025	
Coordenadas DATUM WGS84 HUSO 19 S	Norte: 6848816 m	Este: 280418 m	Coordenadas DATUM WGS84 HUSO 19 S	Norte: 6848842 m	Este: 280398 m
Descripción de medio de prueba: En la fotografía se observa desde otro ángulo la apertura en la protección de la correa transportadora N°2			Descripción de medio de prueba: En la fotografía se observa el shiploader (móvil) con apertura en la cubierta superior.

Mediante Carta entregada por titular GG-PLL-48 del 9 de Julio 2025 (anexo 2), el titular dio respuesta a los antecedentes requeridos durante la inspección ambiental. Así, a través del Ord. ORA N°98 de fecha 05 de agosto del 2025 (anexo 3), esta Superintendencia remitió los antecedentes presentados por el titular tanto a DIRECTEMAR como a SENAPESCA, quienes entregaron sus respectivos análisis mediante los Ord. N°12600/50 de fecha 17 de septiembre del 2025 (anexo 4) y Ord. ORA N°198 de fecha 22 de septiembre del 2025 (anexo 5) respectivamente. Del reporte técnico de DIRECTEMAR y SENAPESCA se indica lo siguiente:

"Se complementa la información y se precisa que la abertura observada en la correa correspondía a un desplazamiento del sello o tapa de una sección acotada de la correa, la cual por lo demás no se ha utilizado en la descarga de graneles por aproximadamente 24 meses. Además, dicha situación ya fue corregida. Al respecto, se acompaña evidencia objetiva de dicha corrección en el Anexo 5 de esta presentación"

En particular, con fecha 1 de julio, personal del Puerto Las Losas se apersonó en el área y corrigió la situación. En específico, en Anexo N°5 en la carpeta "Correas" se acompañan las imágenes que dan cuenta del resultado de dicho cierre, las cuales de todos modos se incorporan en esta respuesta.

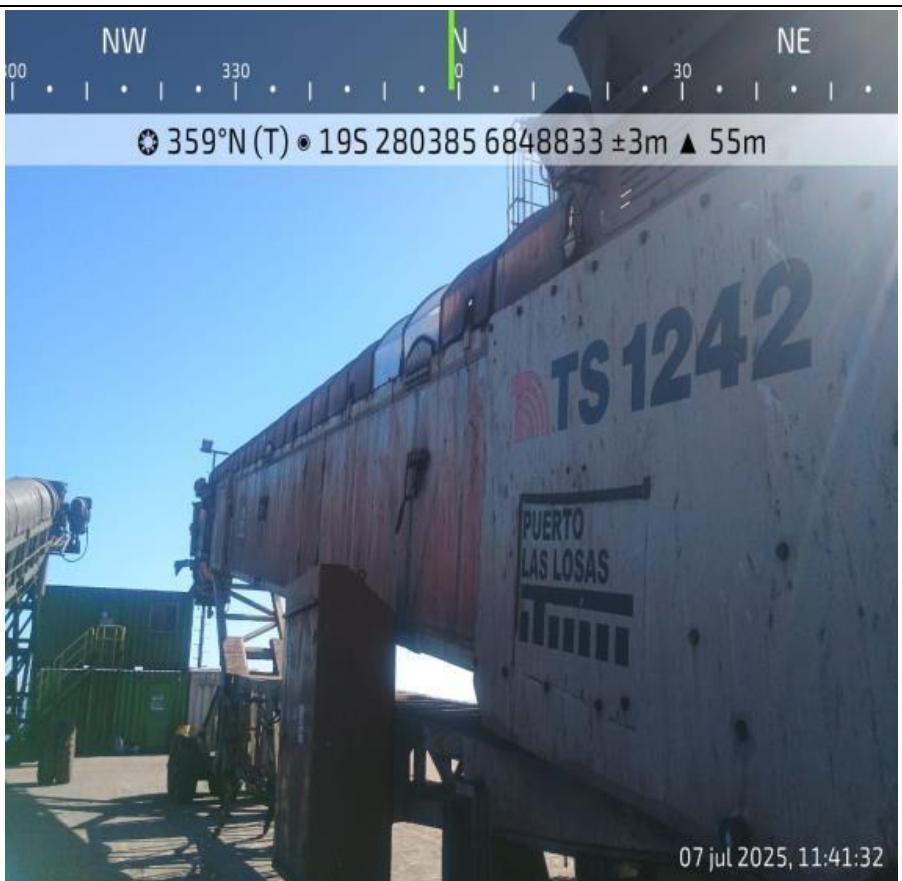
<p>NW 330 30 N 359°N (T) • 195 280385 6848833 ±3m ▲ 55m NE</p> <p>07 jul 2025, 11:41:32</p>
<p>Registro: 1. Fuente: titular mediante carta GG-PLL-48 del 9 de Julio 2025</p> <p>Descripción del medio de prueba: En el registro aportado por titular, se puede ver que este último entrega condición normalizada de las protecciones de las correas, posterior actividades internas de mantenimiento.</p>	<p>Registro: 2. Fuente: titular mediante carta GG-PLL-48 del 9 de Julio 2025</p> <p>Descripción del medio de prueba: En el registro aportado por titular, se puede ver que este último entrega condición normalizada de las protecciones de las correas, posterior actividades internas de mantenimiento.</p>

Con fecha 1 de Julio, personal de "Puerto Las Losas" se apersonó en el área y corrigió la situación. "En específico en el Anexo N°5, en la carpeta correas, se acompañan las imágenes que dan cuenta del resultado de dicho cierre." (ver registro N°1), además el titular en misma carta señala lo siguiente "Por otro lado, en relación a la abertura observada en ship loader, el 7 de Julio personal de Puerto Las Losas se apersonó en el área y corrigió la situación, en anexo N°5 carpeta Shiploader se acompañan las imágenes que dan cuenta del resultado de dicho cierre. (ver registro N°2)

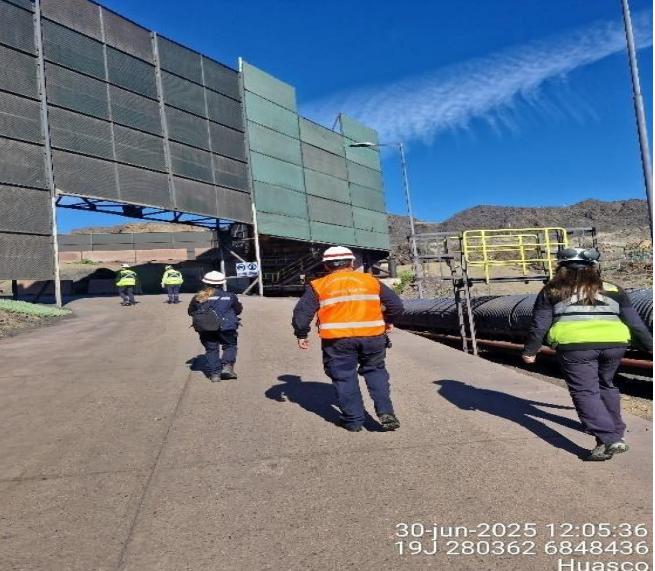
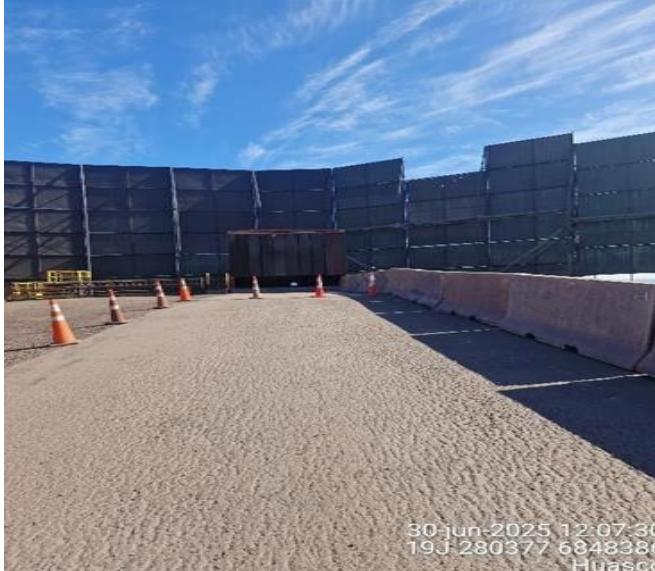
Fotografía 5. Fecha: 30-06-2025 Coordenadas DATUM WGS84 HUSO 19 S Norte: 6848436 m Este: 280362 m	Fotografía 6. Fecha: 30-06-2025 Coordenadas DATUM WGS84 HUSO 19 S Norte: 6848386 m Este: 280377 m
Descripción de medio de prueba: En la fotografía se observa el camino de ingreso a sector de acopio de graneles minerales, a la vez es apreciable la malla faltante de NETPORT.	Descripción de medio de prueba: En la fotografía se observa desde el interior del acopio de minerales la sección de malla NETPORT faltante.

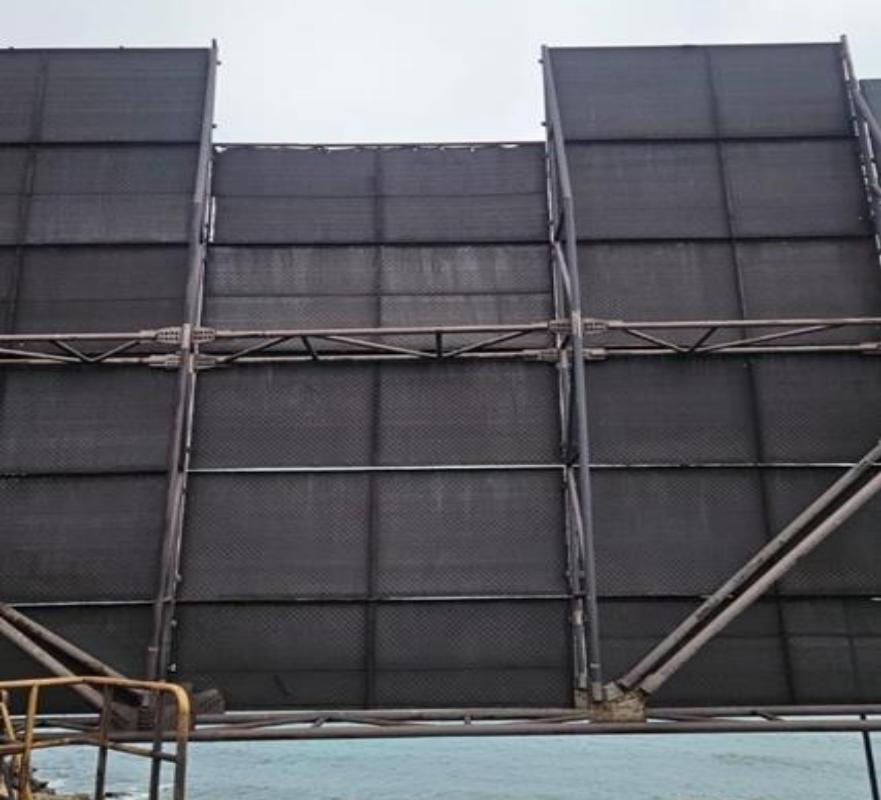
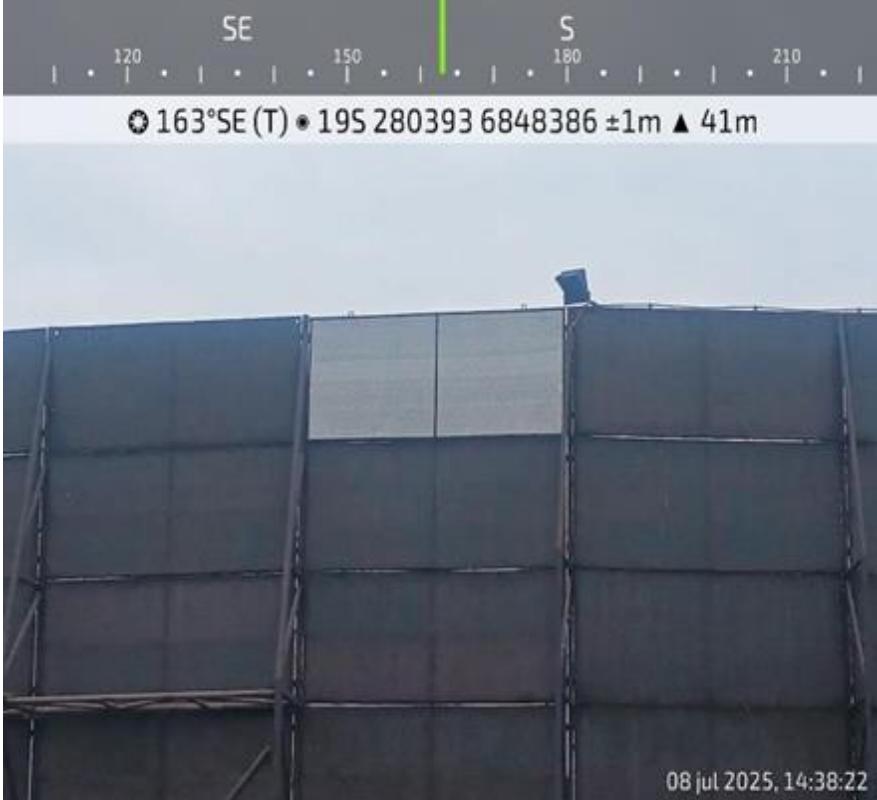
Registro: 3.	Fuente: titular mediante carta GG-PLL-48 del 9 de Julio 2025	Registro: 4.	Fuente: titular mediante carta GG-PLL-48 del 9 de Julio 2025
<p>Descripción del medio de prueba: En el registro aportado por titular, se puede ver que este último entrega condición normalizada de las protecciones de las correas posterior actividades internas de mantenimiento.</p>		<p>Descripción del medio de prueba: En el registro aportado por titular, se puede ver que este último entrega condición normalizada de las protecciones de las correas posterior actividades internas de mantenimiento.</p>

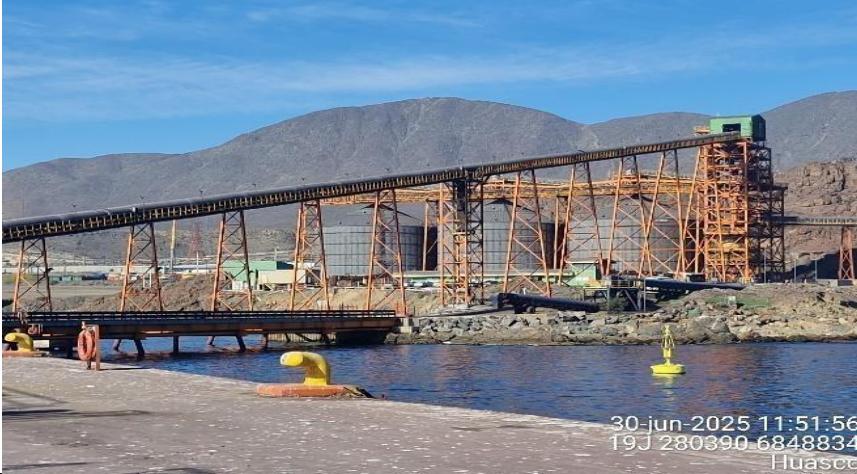
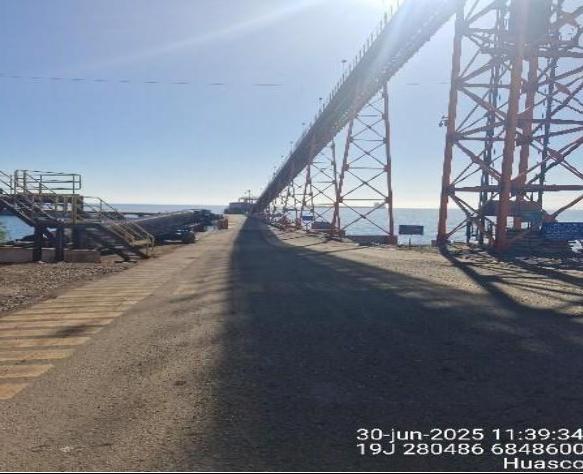
Fotografía 7.	Fecha: 30-06-2025		Fotografía 8.	Fecha: 30-06-2025		
Coordenadas DATUM WGS84 HUSO 19 S	Norte: 6848834 m	Este: 280390 m	Coordenadas DATUM WGS84 HUSO 19 S	Norte: 6848600 m	Este: 280486 m	
Descripción de medio de prueba: En la fotografía se observa la correa transportadora N°2.			Descripción de medio de prueba: En la fotografía se aprecia el camino a puerto y correas fijas.

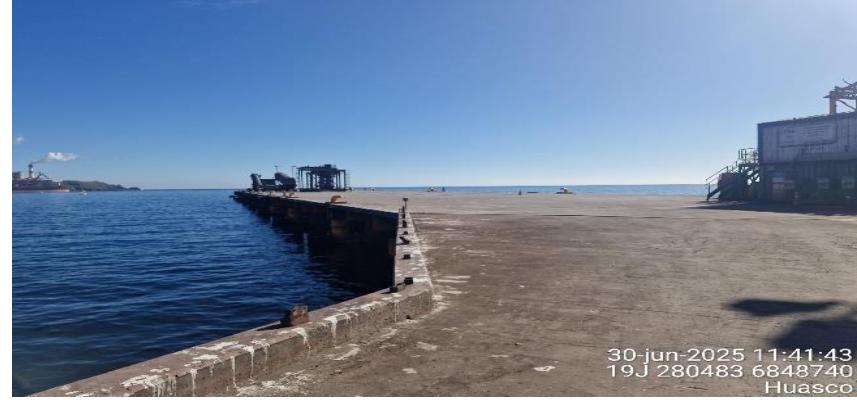
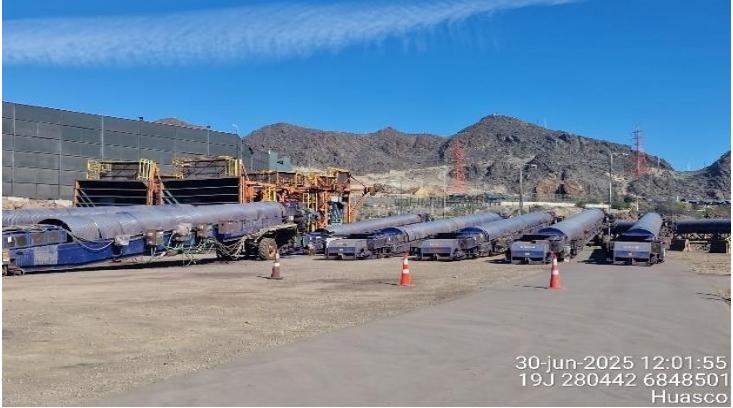
Fotografía 9.	Fecha: 30-06-2025		Fotografía 10.	Fecha: 30-06-2025		
Coordenadas DATUM WGS84 HUSO 19 S	Norte: 6848740 m	Este: 280483 m	Coordenadas DATUM WGS84 HUSO 19 S	Norte: 6848501 m	Este: 280442 m

Descripción de medio de prueba: En la fotografía se aprecia el sitio N°1 y N°2 del puerto las Losas.	Descripción de medio de prueba: En la fotografía se puede apreciar las correas móviles en el sector de la correa fija N°10.
---	--

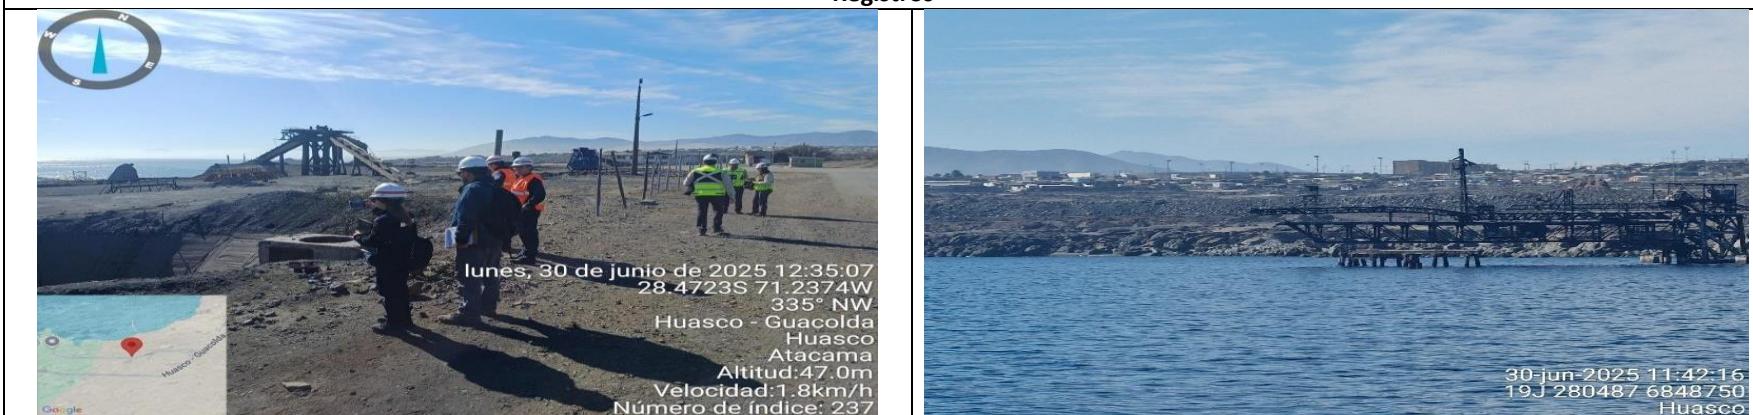
Fotografía 14.	Fecha: 30-06-2025	Fotografía 15.	Fecha: 30-06-2025
Coordenadas DATUM WGS84 HUSO 19 S	Norte: 6848437.093m Este: 280949.217 m	Coordenadas DATUM WGS84 HUSO 19 S	Norte: 6848750 m Este: 280487 m
Descripción de medio de prueba: En la fotografía se observa El patio N°1.		Descripción de medio de prueba: En la fotografía se observa las instalaciones del muelle antiguo "Santa Barbara".

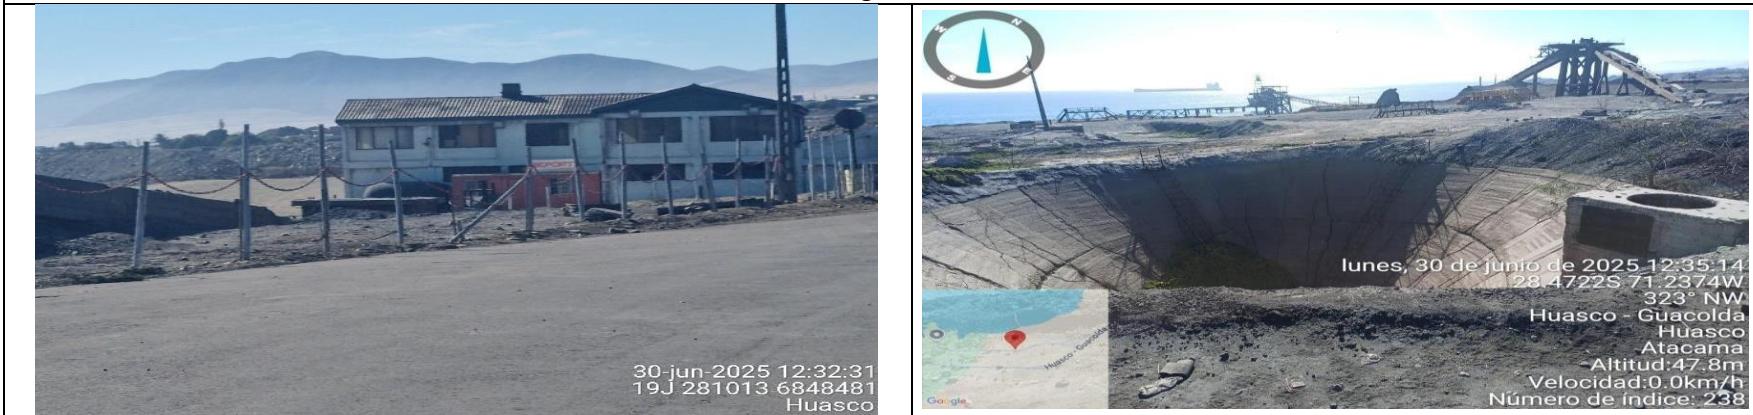
Fotografía 16.	Fecha: 30-06-2025	Fotografía 17.	Fecha: 30-06-2025
Coordenadas DATUM WGS84 HUSO 19 S	Norte: 6848481 m Este: 281013 m	Coordenadas DATUM WGS84 HUSO 19 S	Norte: 6848448.176 m Este: 280949.011 m
Descripción de medio de prueba: En la fotografía se observa las instalaciones del muelle antiguo "Santa Barbara".		Descripción de medio de prueba: Socavón en instalaciones antiguas del titular, se observa que esta no tiene un perímetro de seguridad al precipicio.

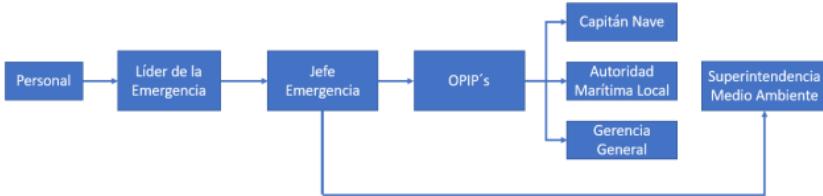
<p>GONZALO BARRIA SEPÚLVEDA TENIENTE 1° LT CAPITÁN DE PUERTO DE HUASCO</p> </div> <hr/>			<p>Figura 5: Diagrama de Flujo comunicaciones ante un derrame/vertimiento Emergencia nivel 1, 2 o 3.</p>

<pre> graph LR Personal[Personal] --> Lider[Líder de la Emergencia] Lider --> Jefe[Jefe Emergencia] Jefe --> OPIP[OPIP's] OPIP --> Capitan[Capitán Nave] OPIP --> Autoridad[Autoridad Marítima Local] OPIP --> Gerencia[Gerencia General] OPIP --> SMA[Superintendencia Medio Ambiente] </pre>

Registro:7.			Fuente: Plan de Contingencias para el Control de Derrames de Hidrocarburos u otras sustancias susceptibles de contaminar el Mar SIG-PLL-PC-20.
Descripción del medio de prueba: En el registro aportado por titular, se puede verificar el procedimiento para atender emergencias en las instalaciones, así como el flujograma de atención y Re-portabilidad de este mismo, mencionar que para el plan de derrames considera a la SMA como autoridad indiscutible en ser reportada.

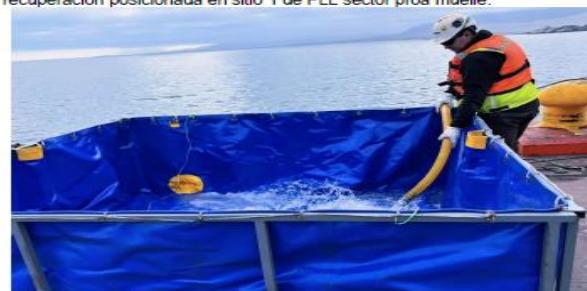
Registro:9.

- Se realiza el trasvase del material recolectado desde lancha ULDA-H hacia piscina de recuperación posicionada en sitio 1 de PLL sector proa muelle.

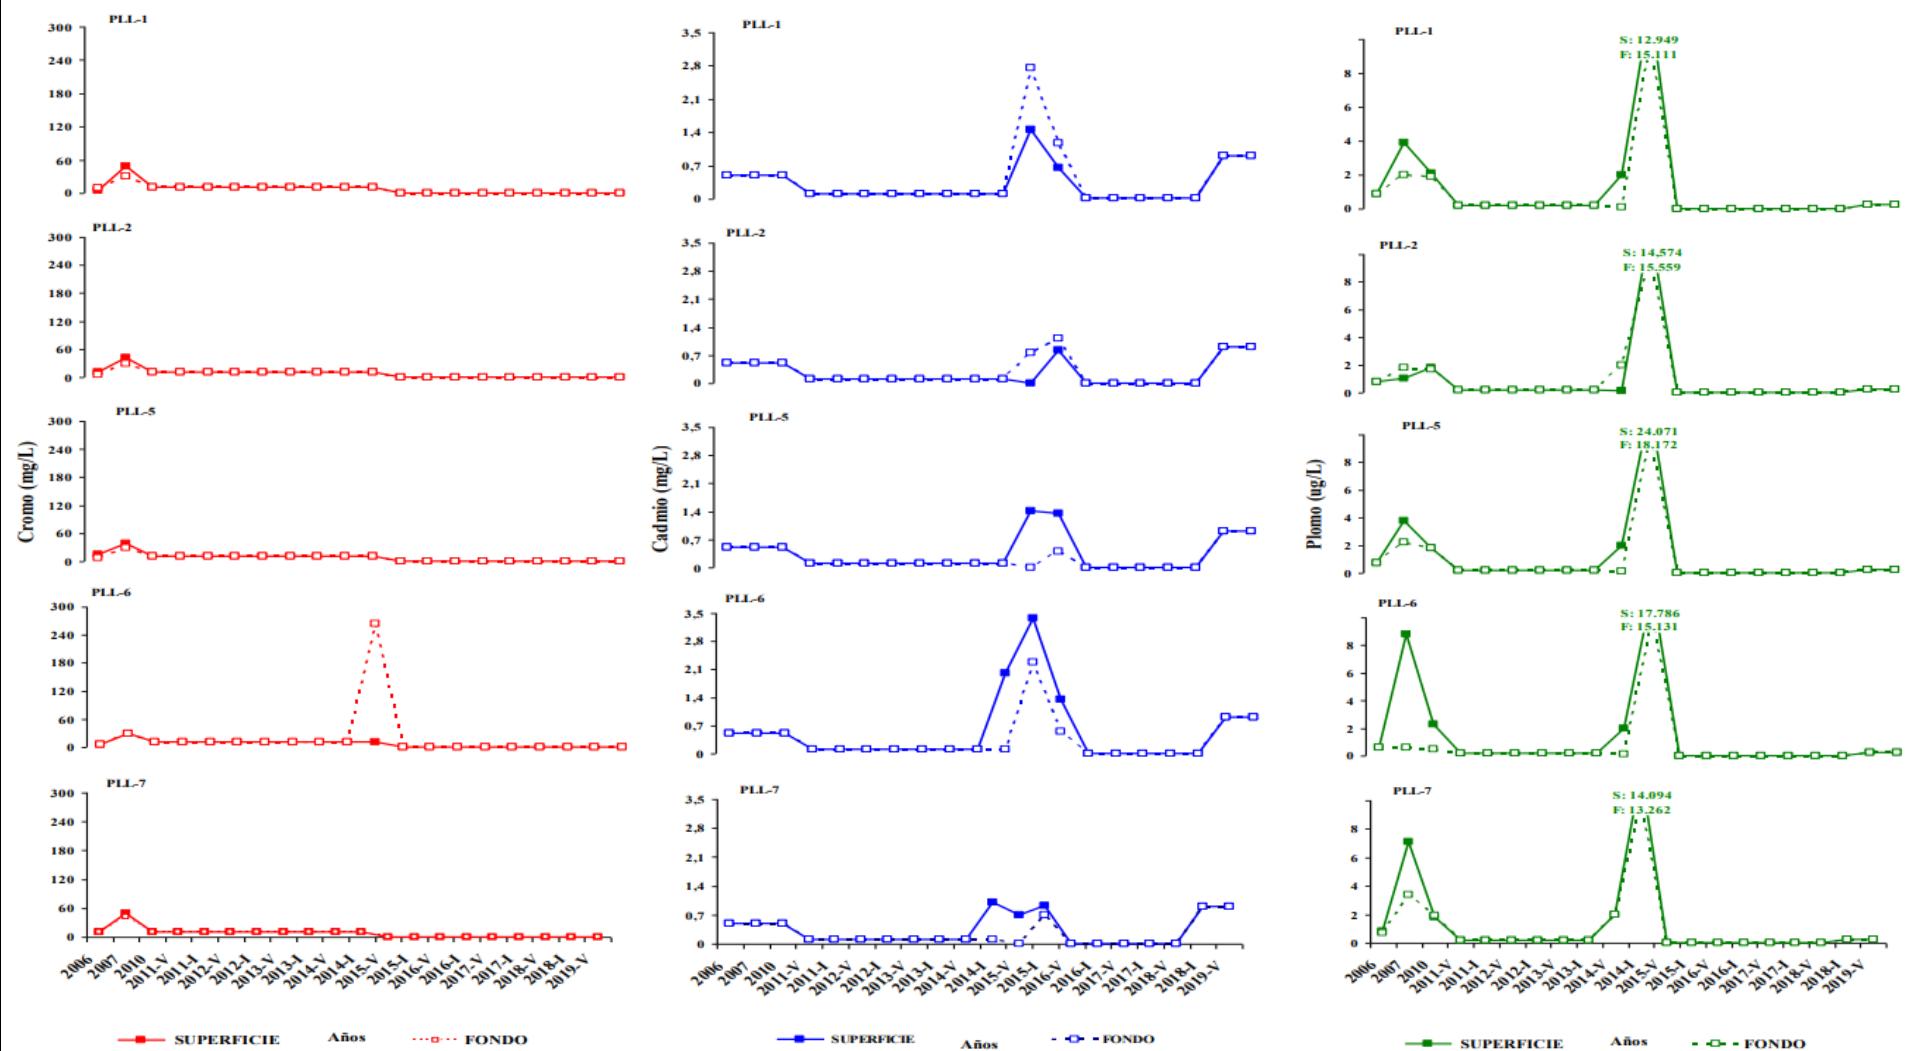
Registro: 20

Descripción del medio de prueba: En el registro se pueden observar las magnitudes (mg/L; µg/L) medidas para Cromo (Cr), Cadmio (Cd), Plomo (Pb) medidos en las estaciones de monitoreo de puerto las losas (PLL-1, PLL2, PLL-5, PLL-6) y estación de referencias Punta Lachos (PLL-7) de las pasadas campañas del PVA en el periodo 2006, 2007 y 2010 a 2019.

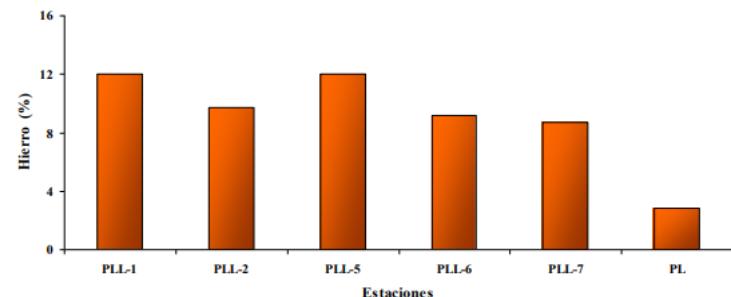
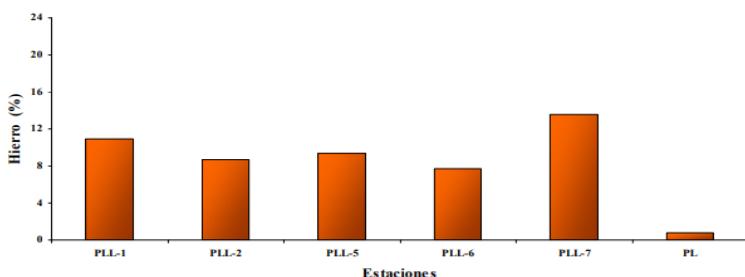
Tabla 28. Contenido de Hierro en las muestras de sedimento de las estaciones de monitoreo del PVA de Puerto Las Losas. Verano 2014.

Estaciones	PLL-1	PLL-2	PLL-5	PLL-6	PLL-7	PL
Concentración Fe (%)	12,00	9,73	12,00	9,20	8,73	2,83
Profundidad (m)	11	18	20	20	20	9

Estaciones	PLL-1	PLL-2	PLL-5	PLL-6	PLL-7	PL
Concentración Fe (%)	10,95	8,73	9,41	7,70	13,60	0,77
Profundidad (m)	11	18	20	20	20	9

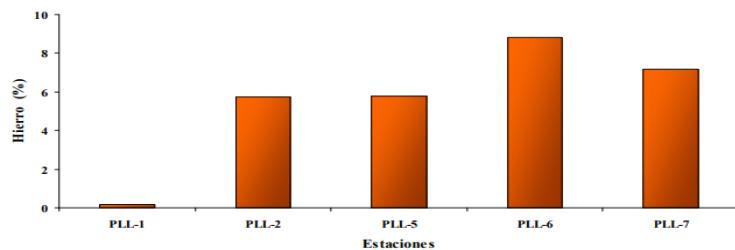
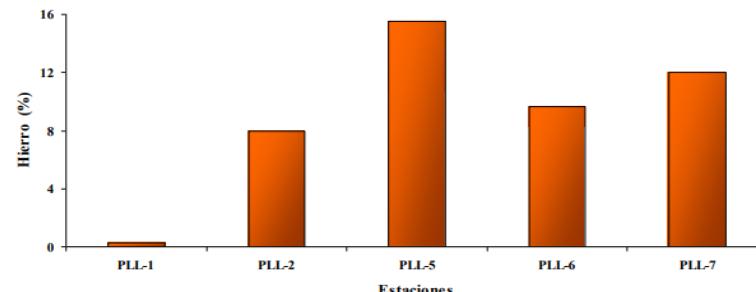
Registro: 28

Tabla 28. Contenido de Hierro en las muestras de sedimento de las estaciones de monitoreo del PVA de Puerto Las Losas. Verano 2015.

Estaciones	PLL-1	PLL-2	PLL-5	PLL-6	PLL-7
Concentración Fe (%)	0,18	5,72	5,78	8,83	7,17
Profundidad (m)	10	15	20	20	18

Tabla 28. Contenido de Hierro en las muestras de sedimento de las estaciones de monitoreo del PVA de Puerto Las Losas. Invierno 2015.

Estaciones	PLL-1	PLL-2	PLL-5	PLL-6	PLL-7
Concentración Fe (%)	0,26	7,97	15,50	9,63	12,00
Profundidad (m)	7,5	10,0	10,0	12,5	13

Descripción del medio de prueba: En el registro se pueden observar la variación temporal de las mediciones de hierro sedimentable (mg/Kg, % en función de norma PEL- AET canadiense, cuyo límite es 22% o 220.000 mg/kg) en las estaciones de monitoreo de puerto las losas (PLL-1, PLL2, PLL-5, PLL-6) y estación de referencias Punta Lachos (PLL-7) en las campañas del PVA 2014 I-V y 2015 I-V, desde cada estación de seguimiento.

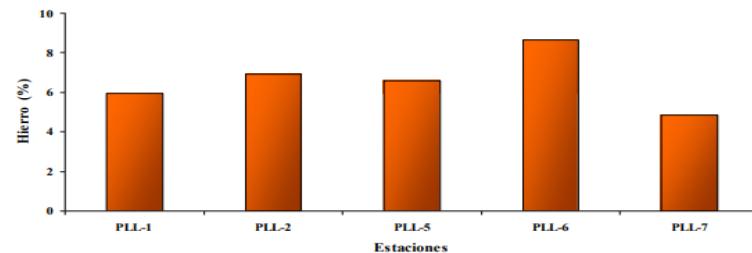
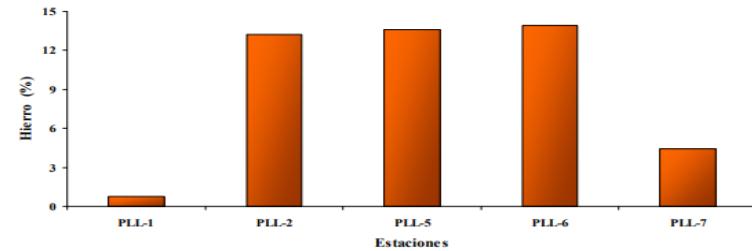
Tabla 28. Contenido de Hierro en las muestras de sedimento de las estaciones de monitoreo del PVA de Puerto Las Losas. Verano 2016.

Estaciones	PLL-1	PLL-2	PLL-5	PLL-6	PLL-7
Concentración Fe (%)	5,93	6,91	6,60	8,64	4,85
Profundidad (m)	8	15	22	12	12

Tabla 28. Contenido de Hierro en las muestras de sedimento de las estaciones de monitoreo del PVA de Puerto Las Losas. Invierno 2016.

Estaciones	PLL-1	PLL-2	PLL-5	PLL-6	PLL-7
Concentración Fe (%)	0,76	13,20	13,60	13,90	4,40
Profundidad (m)	9	15	20	14	12

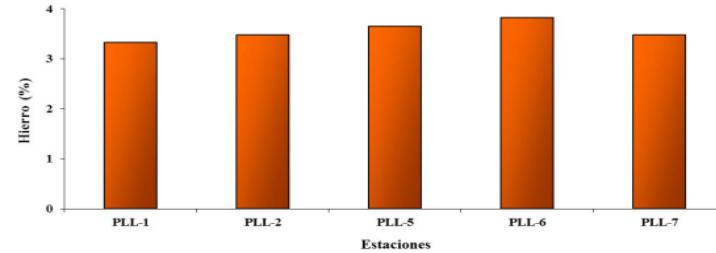
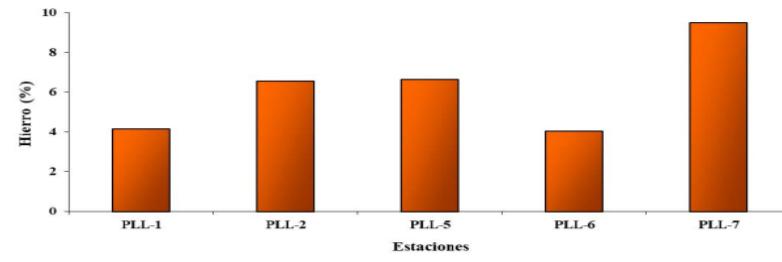
Registro: 29

Tabla 28. Contenido de Hierro en las muestras de sedimento de las estaciones de monitoreo del PVA de Puerto Las Losas. Verano 2017.

Estaciones	PLL-1	PLL-2	PLL-5	PLL-6	PLL-7
Concentración Fe (%)	3,33	3,48	3,65	3,82	3,48
Profundidad (m)	10	20	18	24	11

Tabla 28. Contenido de Hierro en las muestras de sedimento de las estaciones de monitoreo del PVA de Puerto Las Losas. Invierno 2017.

Estaciones	PLL-1	PLL-2	PLL-5	PLL-6	PLL-7
Concentración Fe (%)	4,16	6,56	6,62	4,05	9,49
Profundidad (m)	13	26	20	14	16

Descripción del medio de prueba: En el registro se pueden observar la variación temporal de las mediciones de hierro sedimentable (mg/Kg, % en función de norma PEL- AET canadiense, cuyo límite es 22% o 220.000 mg/kg) en las estaciones de monitoreo de puerto las losas (PLL-1, PLL2, PLL-5, PLL-6) y estación de referencias Punta Lachos (PLL-7) en las campañas del PVA 2016 I-V y 2017 I-V, desde cada estación de seguimiento.

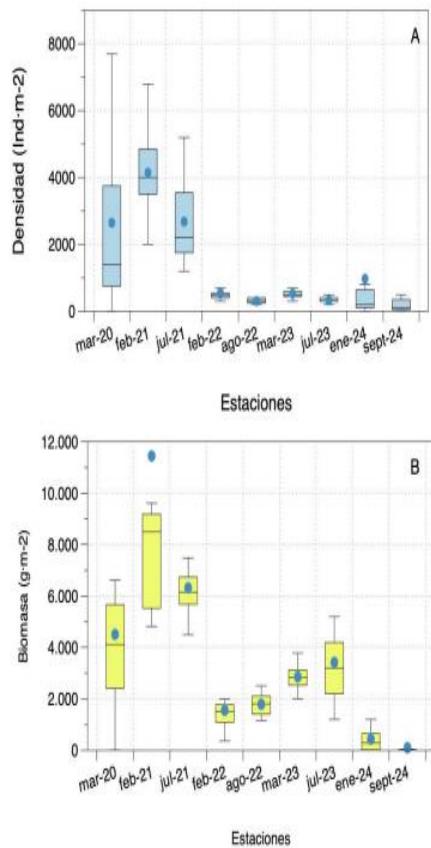
Figura 16. Comparación de la Abundancia (ind·m⁻²) y Biomasa (g·m⁻²) de la macrofauna de fondos blandos submareales en las diferentes campañas realizadas.

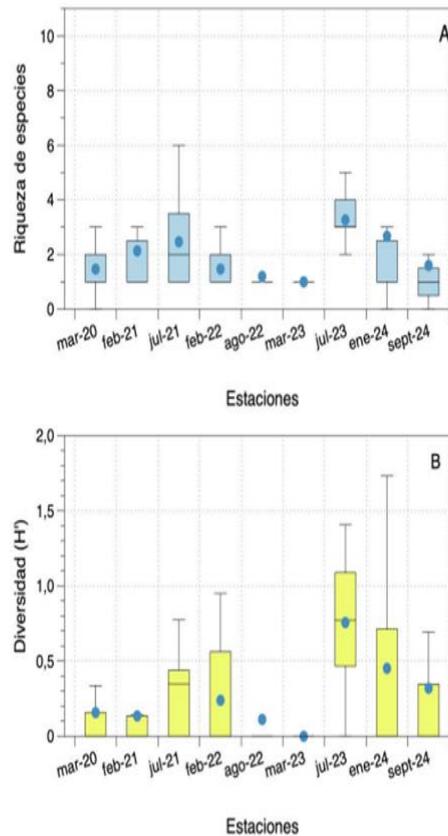
Figura 18. Promedios de los índices comunitarios de Riqueza de especies (S) y Diversidad de Shannon (H'), registrada en cada una de las campañas de muestreo en las comunidades de macrofauna submareal.
