INFORME TÉCNICO DE FISCALIZACIÓN AMBIENTAL

PTAS TOLTEN

DFZ-2025-76-IX-RCA

NOVIEMBRE 2025

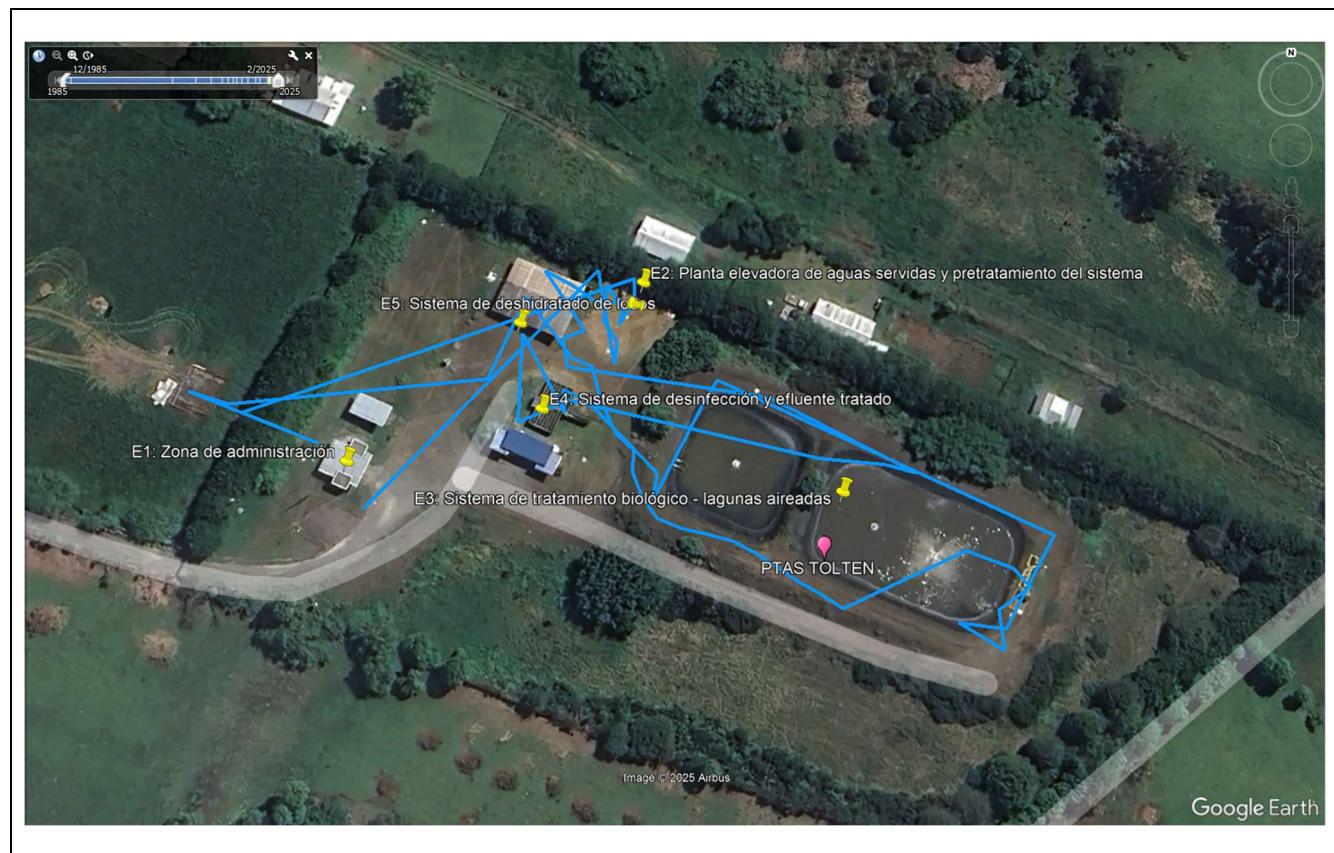
4.3.2 Esquema de recorrido

Nº de estación	Nombre/ Descripción de estación
1	Zona administración
2	Planta elevadora de aguas servidas y pretratamiento del sistema
3	Sistema de tratamiento biológico – lagunas aireadas
4	Sistema de desinfección y efluente tratado
5	Sistema de deshidratado de lodos
6	Descarga efluente tratado

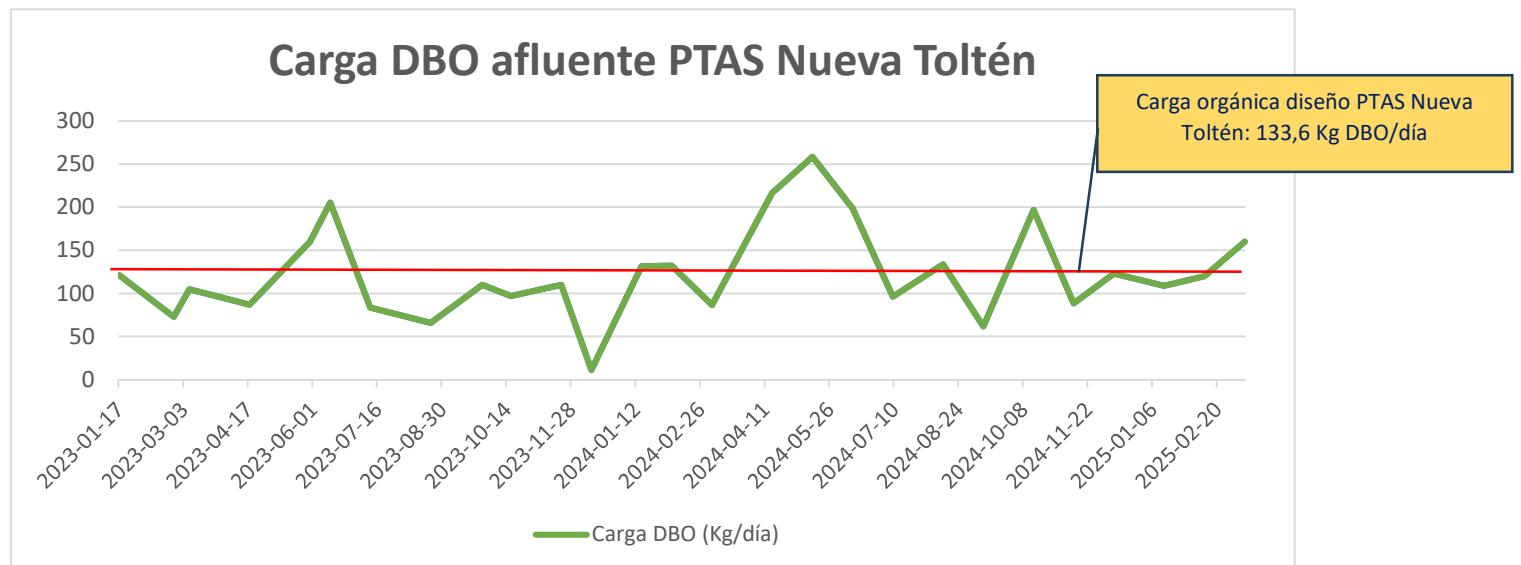
Gráfico 1. Carga orgánica afluente (en Kg/d) para PTAS Nueva Toltén período 2023-2025. (Fuente: Elaboración propia en base a informes del Titular)

30. Los datos graficados dan cuenta que, de un total de 27 monitoreos realizados al afluente de la PTAS de Nueva Toltén, 8 de ellos (29,6%) presentan cargas superiores al diseño del sistema de tratamiento definido dentro del período 2023-2025, siendo el año 2024 el que presenta mayores períodos de sobrecarga orgánica en referencia al valor de diseño presentado por el titular que corresponde a 133,6 Kg DBO/día para el período de previsión.

31. Respecto a estos períodos de sobrecarga orgánica es importante indicar que, de los períodos registrados, sólo un muestreo mensual corresponde al período de invierno que es el asociado al mes de agosto del 2024, todo el resto de los eventos de sobrecarga se generan en períodos de otoño y primavera.

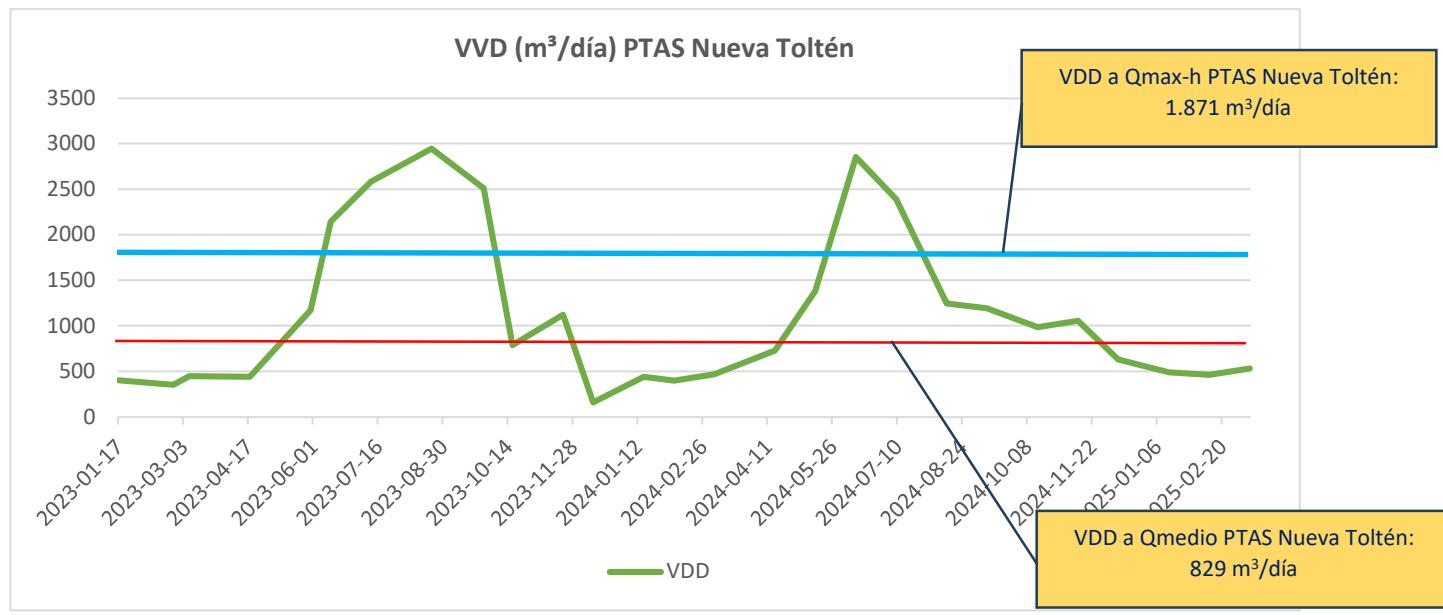
Gráfico 2. VDD (en m³/d) para PTAS Nueva Toltén período 2023-2025. (Fuente: Elaboración propia en base a informes del Titular)

33. El gráfico N°2 permite evidenciar que, a excepción de los meses de verano o “época seca”, el resto del período anual, los caudales vertidos por el sistema de tratamiento de aguas servidas de Nueva Toltén presenta una condición permanente de sobrecarga hidráulica que da cuenta de la incidencia que tiene en el estado operacional de la PTAS el período de lluvias (independiente de la magnitud de estas), superando inclusive la capacidad máxima horaria del sistema con volúmenes tratados que triplican la capacidad medio del tratamiento biológico.
34. La condición de lluvias se verifica del registro que presenta para la estación agrometeorológica de Toltén (Los Arrayanes) que del registro histórico de precipitaciones permite obtener el siguiente gráfico N° 3

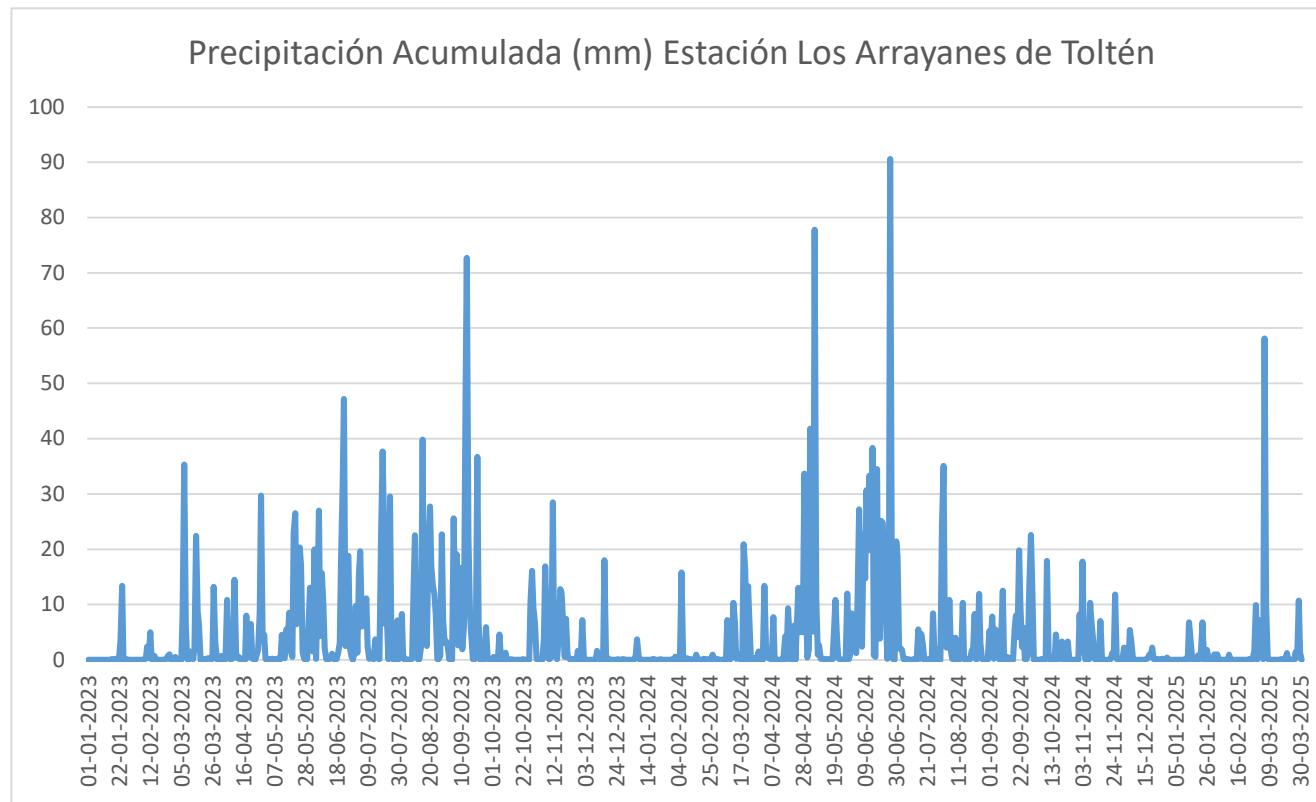
Gráfico 3. Precipitación acumulada período 2023-2025 para estación Los Arrayanes de Toltén. (Fuente: www.agrometeorologia.cl)

35. El gráfico 3 precedente muestra los mm de precipitaciones acumulados para la estación Los Arrayanes de Toltén, lo cual evidencia el comportamiento que ha presentado dicha variable permitiendo, al comparar con el gráfico 2 de VDD, los comportamientos similares que ratifican lo indicado en relación a la incidencia de las lluvias en la operación del sistema de tratamiento, lo cual permite inferir una condición deficitaria en la red de alcantarillado de Nueva Toltén o la incidencia con la materialidad de la red de recolección que de una u otra forma genera un aumento significativo de los volúmenes a tratar generando una desviación de las condiciones óptimas de diseño.

36. Esta condicionante establece un alto riesgo de deficiencias en el proceso por arrastre de material sólido desde la laguna, generando además una reducción significativa en los tiempos de residencia necesarios para una adecuada operatividad del sistema y estableciendo un proceso biológico incompleto al no generarse las condiciones adecuadas para el metabolismo microbiano.

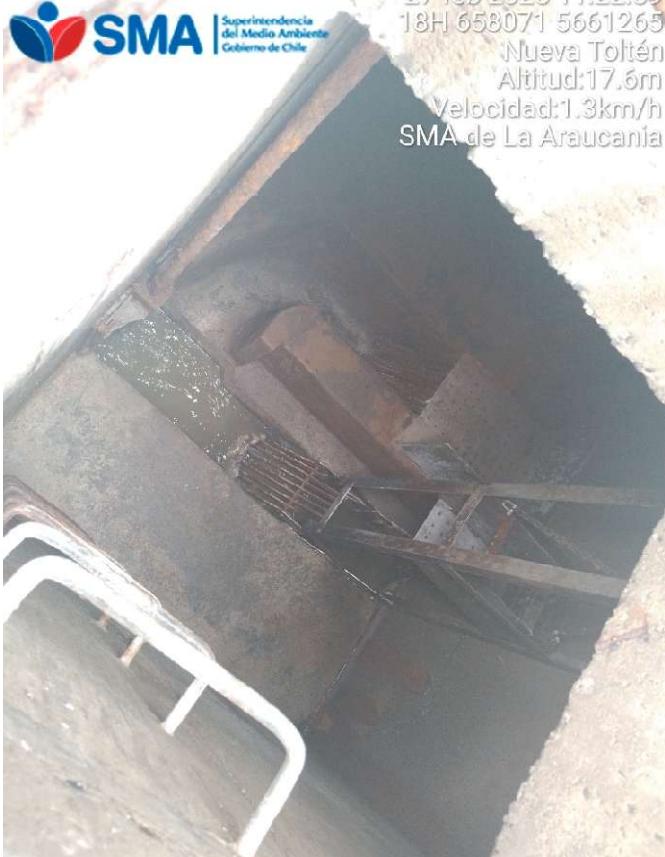
Fotografía 1. Coordenadas UTM DATUM WGS84 HUSO 18	Fecha: 27-02-2025 Norte: 5661265 Este: 658071		Fotografía 2. Coordenadas DATUM WGS84 HUSO 18	Fecha: 27-02-2025 Norte: --- Este: ---	
Descripción del medio de prueba: La fotografía presenta la zona de la banqueta, sin evidencias de rebase.			Descripción del medio de prueba: La fotografía presenta la cámara del sistema de elevación, donde se constata rebase en los cables y tuberías en la cota superior de éste (polígono rojo).

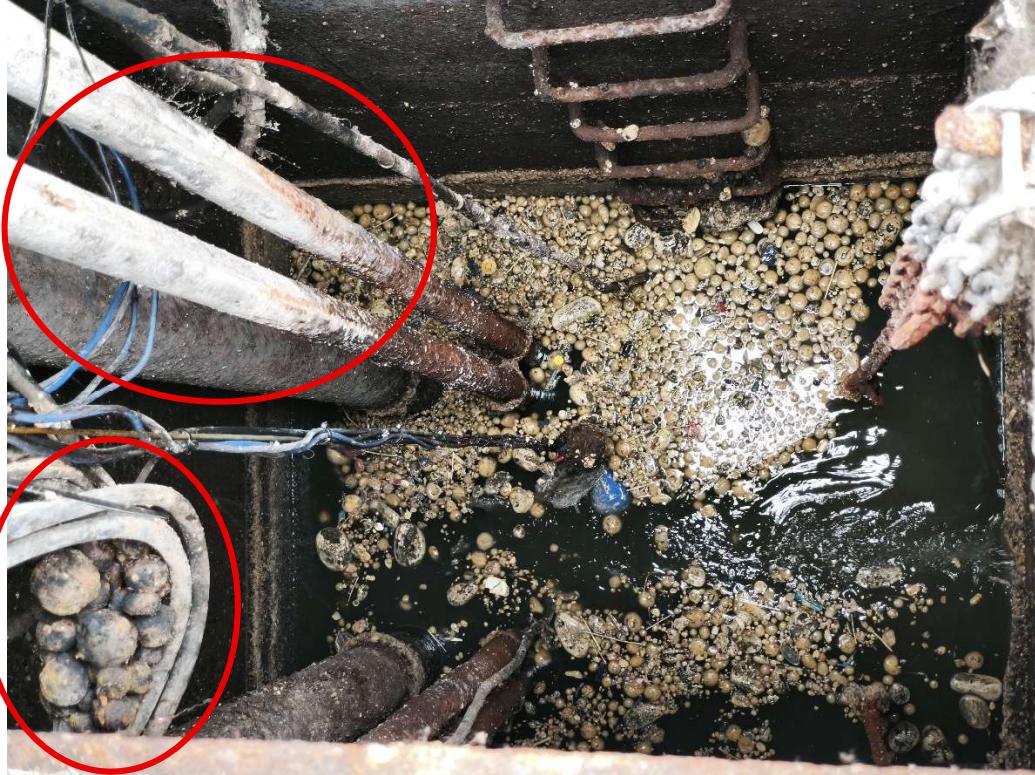
10. Se inspecciona la sentina de elevación constatando marcas y evidencias de niveles de sobrecarga hidráulica que alcanzan hasta los cables que se ubican en la cota superior de la cámara con residuos grasos característicos que se presentan igualmente flotando en el espejo de agua de la sentina y con residuos grasos adheridos al sensor de nivel y cable eléctrico (Fotografía 2).

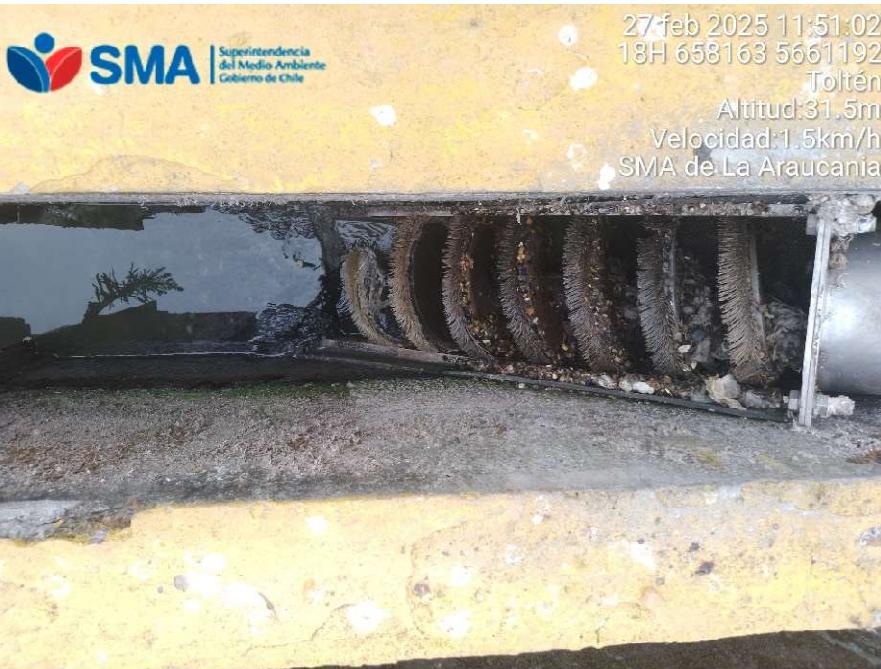
11. El sistema eleva hasta el punto de la cabecera del sistema de lagunas aireadas, en donde se encuentra el tornillo tamiz automático autolimpiante que recibe las aguas desde la PEAS interior (Fotografía 3).

<p>27 feb 2025 11:51:02 18H 658163 5661192 Toltén Altitud:31,5m Velocidad:1.5km/h SMA de La Araucanía</p>	<p>Fotografía 3. Fecha: 27-02-2025 Coordenadas UTM DATUM WGS84 HUSO 18 Descripción del medio de prueba:</p> <p>la fotografía presenta el tornillo tamiz autolimpiante que recibe las aguas desde la PEAS.</p>

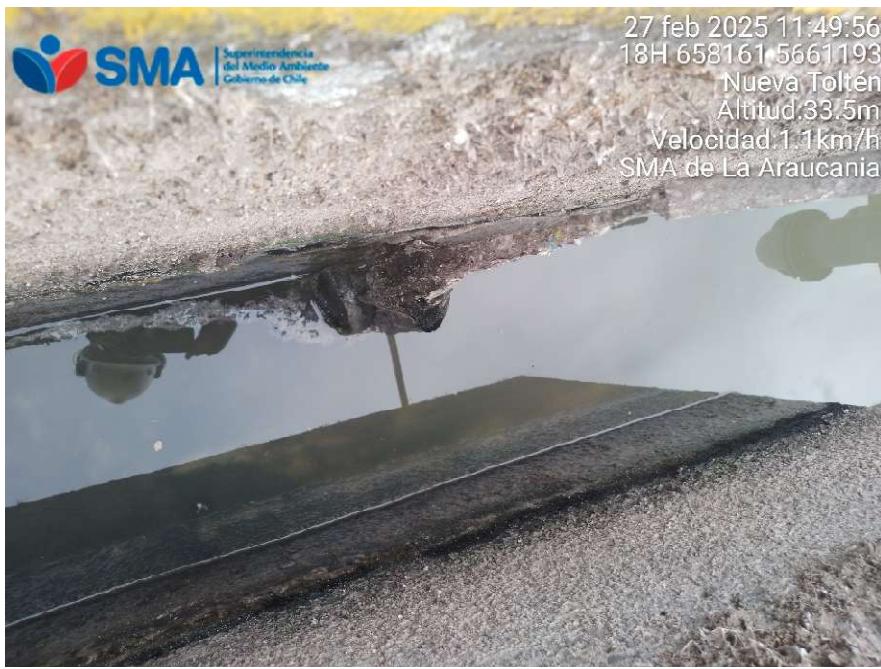
12. Se constata en canal de entrada que existe un sensor de nivel que se encuentra con residuos tanto en el cable como el sensor mismo (Fotografía 4).
13. Tornillo tamiz opera con velocidad fija lo cual se verifica al momento de ingresar agua residual desde la PEAS Interior.

<p>27 feb 2025 11:49:56 18H 658161 5661193 Nueva Toltén Altitud:33,5m Velocidad:1.1km/h SMA de La Araucanía</p>	<p>Fotografía 4. Fecha: 27-02-2025 Coordenadas DATUM WGS84 HUSO 18 Descripción del medio de prueba:</p> <p>la fotografía presenta el sensor de nivel del canal con residuos proveniente de las aguas servidas.</p>

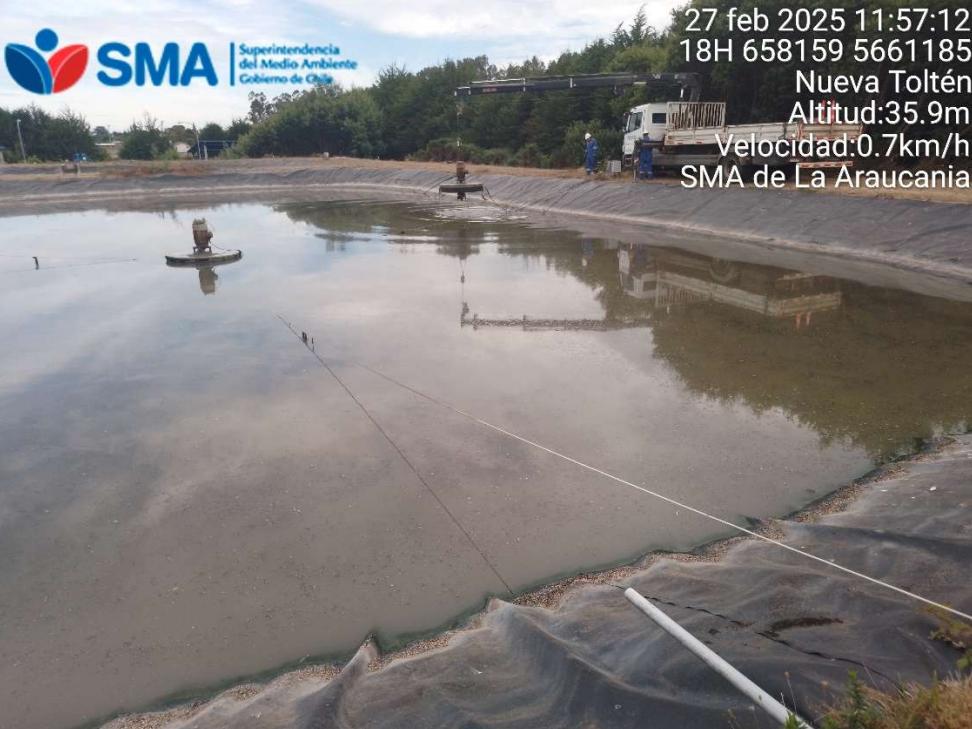
19. Debido a las maniobras se realiza el des energizado de los equipos de aireación de mezcla completa, quedando momentáneamente la laguna fuera de operación (Fotografía 5).

<p>27 feb 2025 12:40:29 18H 658139 5661218 Toltén Altitud:29.6m Velocidad:1.0km/h SMA de La Araucanía</p>	
Fotografía 5. Coordenadas UTM DATUM WGS84 HUSO 18 Norte: 5661185 Este: 658159	Fecha: 27-02-2025	Fotografía 6. Coordenadas DATUM WGS84 HUSO 18 Norte: 5661218 Este: 658139	Fecha: 27-02-2025
Descripción del medio de prueba: La fotografía presenta la laguna biológica y el equipo de inyección de aire, constatando el retiro del equipo para mantenión.		Descripción del medio de prueba: Se presenta un equipo de aireación de la laguna de sedimentación operando al momento de la inspección.

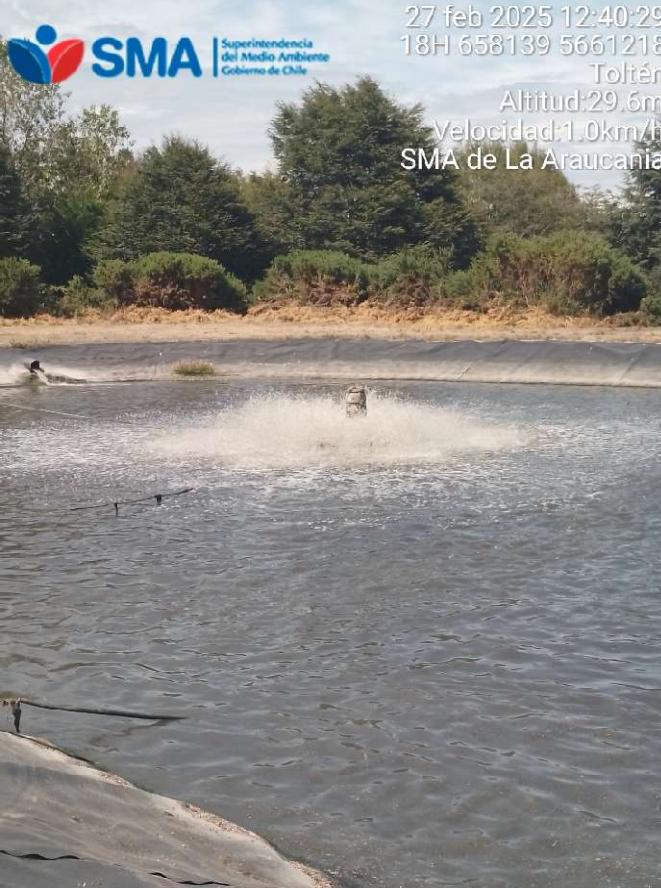
20. Se continua el recorrido por la laguna de sedimentación, la cual cuenta con un equipo de aireación de menor tamaño y con una mínima agitación superficial en relación al sistema de lagunas de aireación que opera con dos aireadores superficiales (Fotografía 6).

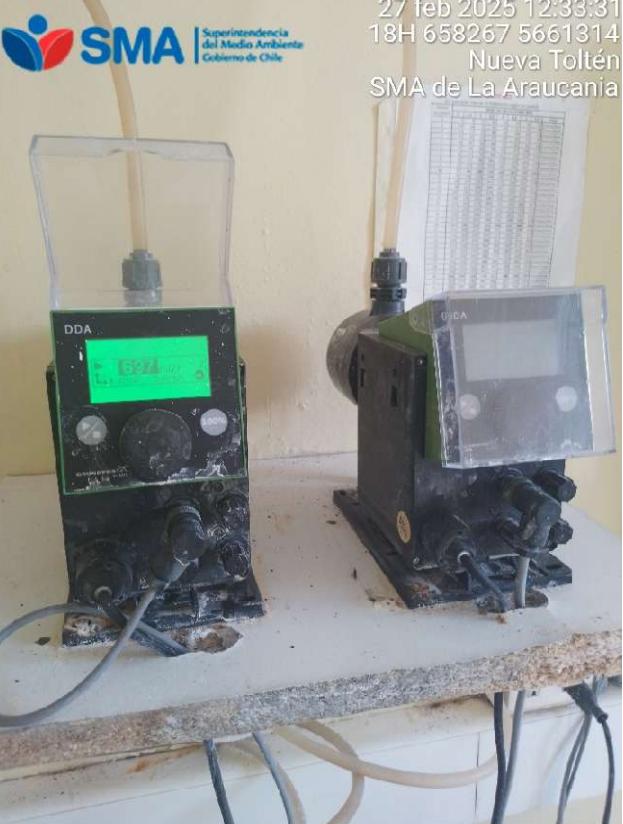
25. Se verifica igualmente la operación de sistema de inyección de agente declarante mediante solución inyectado con bombas tipo diafragma en formato 1+1 (Fotografía 7).
26. Se realiza medición de cloro residual en puntos “antes de la declaración” mediante equipo comparador óptico, el cual entrega, conforme al procedimiento ejecutado por el operador el valor de 0,3 ppm.
27. Se constata medidor de caudales del efluente tratado, el cual corresponde a un sistema mediante sensor del tipo ultrasónico con display que indica como lectura instantánea un valor de 3,41 lts/seg con un totalizado de 1315725,8 m³.
28. Canal de efluente tratado presenta residuos adheridos a la pared de color negro y de aspecto aceitoso al tacto que establecen que el nivel ha alcanzado la cota de desborde del canal (Fotografía 8).

Fotografía 7.	Fecha: 27-02-2025	Fotografía 8.	Fecha: 27-02-2025
Coordenadas UTM DATUM WGS84 HUSO 18	Norte: 5661314 Este: 658267	Coordenadas DATUM WGS84 HUSO 18	Norte: 5661231 Este: 658063
Descripción del medio de prueba: La fotografía presenta el sistema de inyección de decolorante con bombas tipo diafragma.		Descripción del medio de prueba: Se presenta el canal del efluente tratado. Se evidencia la pared de color negro y con aspecto aceitoso al momento de la inspección, observando además que el efluente alcanza la cota de desborde.

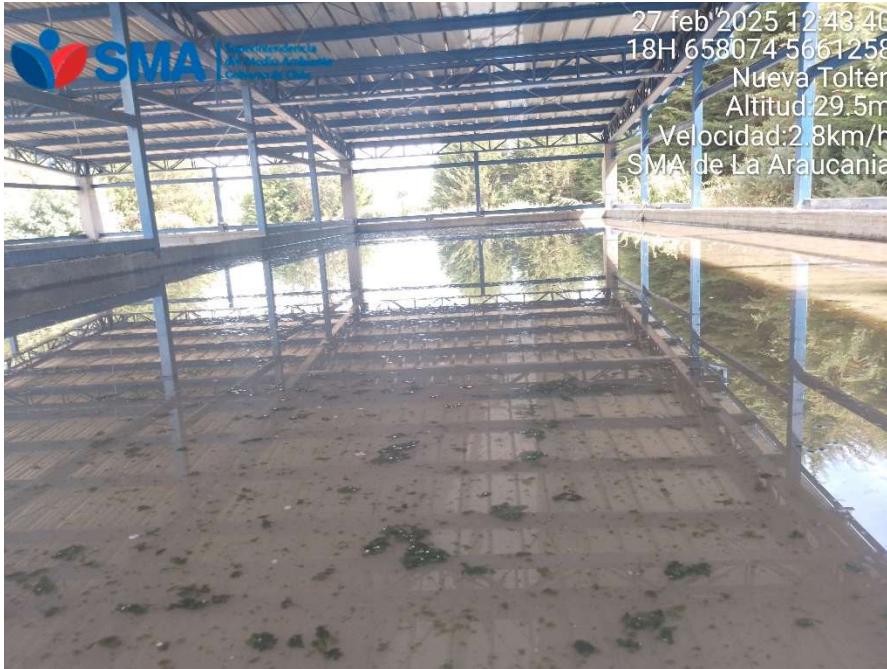
Resolución Exenta N° 248/2015, Pertinencia DIA “Sistema de Tratamiento de Aguas Servidas de Nueva Toltén” Considerando 4.2. “Que respecto del ajustes del Plan de Monitoreo de lodos, este es un tema sectorial y por tanto las condiciones de manejo como la frecuencia de monitoreo de lodos debe ser de acuerdo a protocolo y exigencias establecidas por la Autoridad Sanitaria y el Servicio Agrícola y Ganadero para cada centro en particular en atención a acreditar cumplimiento D.S. N° 4/09”.	
Hecho (s): Estación 5: Sistema de deshidratado de lodos 29. Se inspecciona lechos de deshidratado de lodos extraídos desde sistema de lagunas, el cual comprende dos lechos los que al momento de la inspección se encuentran ambos con lodo en proceso de deshidratado. 30. Respecto a la cancha de secado del costado oeste, esta se presenta con lodos en estado fresco, no hay precisión de su fecha de extracción al ser consultado el encargado al momento de la inspección (Fotografía 9). 31. Respecto al lecho del costado este, se encuentra con mezcla acuosa con formación de algas en la superficie (Fotografía 10). 32. Respecto al sistema de drenaje de los lechos de secado, se levanta las tapas de las cámaras de ambas líneas constatando que ninguna presenta drenaje de la fase liquida.

<p>27 feb 2025 12:42:32 18H 658267 5661314 Nueva Toltén SMA de La Araucanía</p>	
Fotografía 9.	Fecha: 27-02-2025	Fotografía 10.	Fecha: 27-02-2025
Coordenadas UTM DATUM WGS84 HUSO 18	Norte: 5661258 Este: 658074	Coordenadas DATUM WGS84 HUSO 18	Norte: 5661314 Este: 658267
Descripción del medio de prueba: La fotografía presenta la zona de acopio de los lodos en estado "fresco".	Descripción del medio de prueba: la fotografía presenta la zona de acopio de lodos con formación de algas en la superficie.

- Igualmente se constataron deficiencias en el sistema de deshidratado de los lodos de las canchas al constarse deficiencias en el drenaje de dichas etapas, materias que deberán ser igualmente informadas a la Seremi de Salud en conformidad al Plan de Manejo asociado al DS 04/2009
