INFORME TÉCNICO DE FISCALIZACIÓN AMBIENTAL

TOTTUS VALLENAR

DFZ-2025-338-III-NE

DICIEMBRE DE 2025

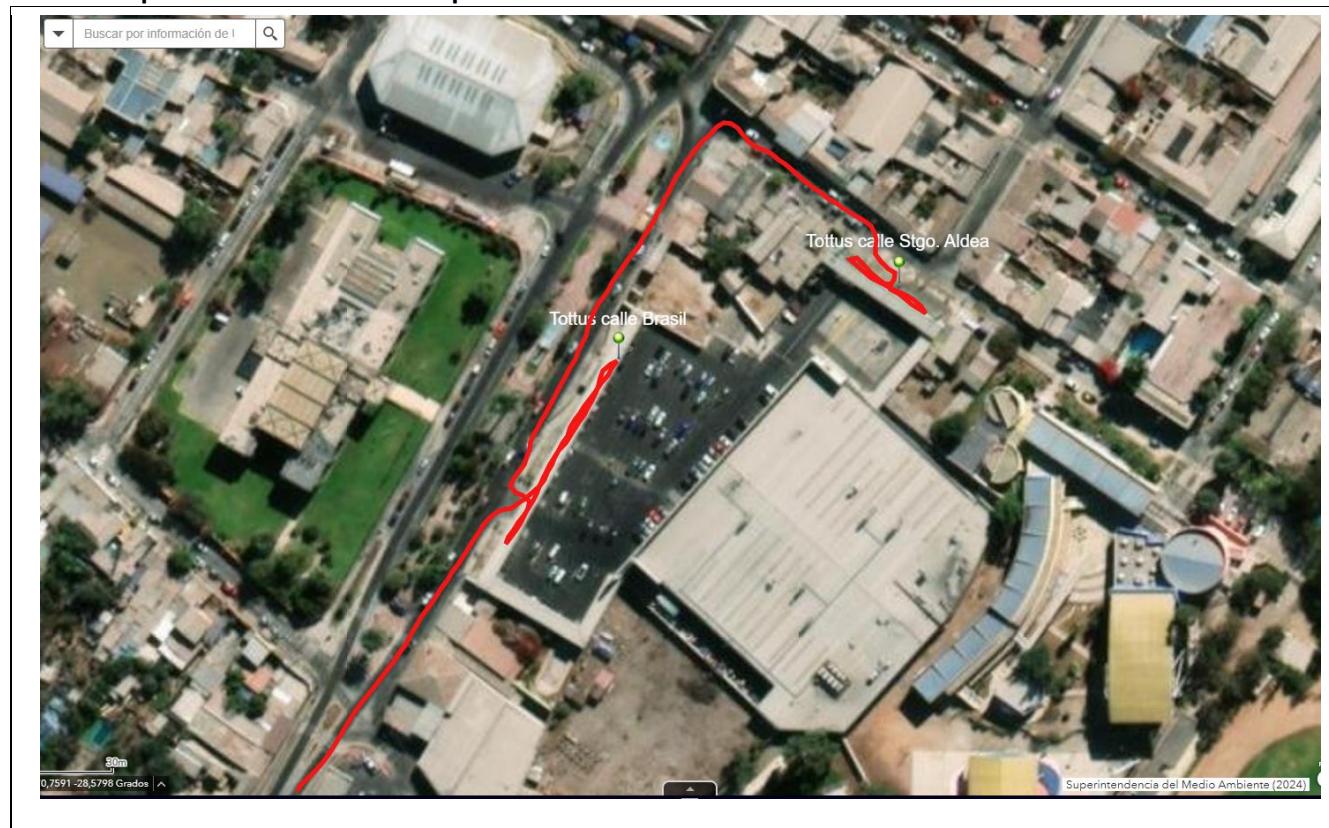
4.3.2 Esquema de recorrido de inspección ambiental.

Nº de estación	Nombre/ Descripción de estación
Estación 1	Tottus calle Brasil y calle Sargento Aldea

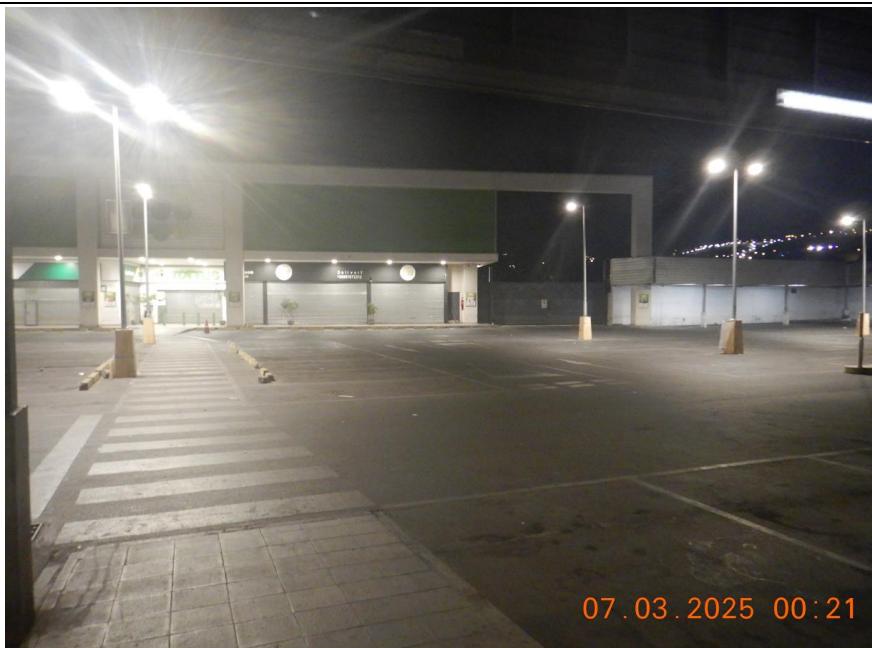
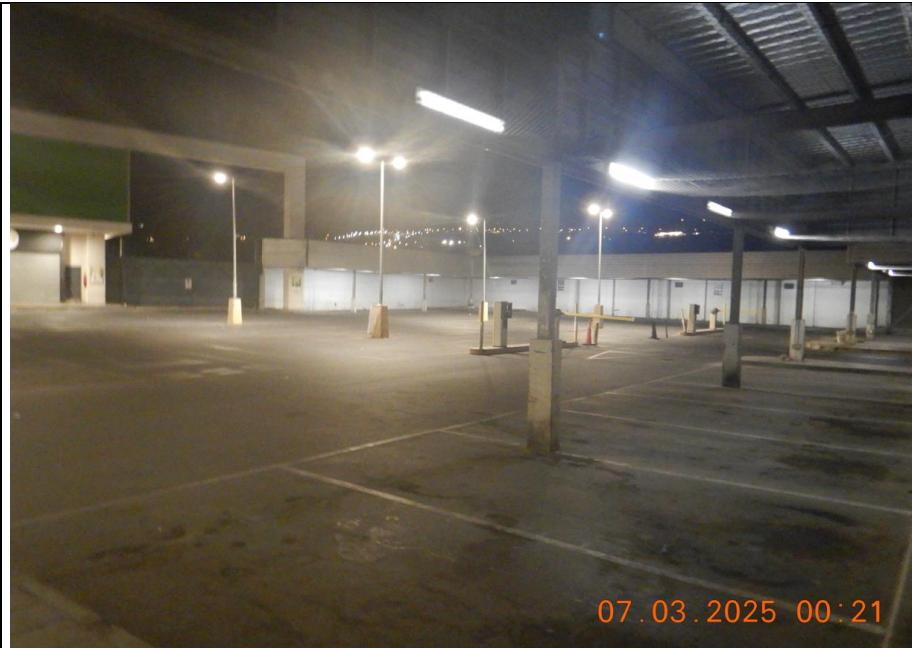
- Se constató que se encontraban encendidas 24 luminarias ornamentales, 18 luminarias en todo el frontis de calle Brasil más 6 luminarias en el portal de ingreso al establecimiento, también por calle Brasil (fotografía N°3 y N°5).
- Se constató que el establecimiento no tiene letrero luminoso en funcionamiento.
- Se constataron que en una estructura metálica que está colindante al estacionamiento y ubicada en paralelo a la reja de protección del establecimiento había algunos tubos fluorescentes encendidos con baja luminosidad.

Esta Superintendencia constató que el alumbrado peatonal y ornamental de la UF “Tottus Vallenar” se encontraba encendido a las 00:21 horas del día 03 de marzo de 2025 (Fotografías N°1, N°3 y N°3), es decir, se encontraba encendido después de las 00:00 horas. Esta restricción, se exige en específico para el alumbrado exterior del tipo ornamental, no así para las luminarias exteriores del tipo peatonal y vehicular. En virtud de ello, se le solicitó al momento de entregar el acta al titular, la medida de corrección correspondiente al apagado de dicha luminaria, lo cual sería fiscalizado en una próxima oportunidad.

Fotografía N°1.	Fecha: 07.03.25		Fotografía N°2.	Fecha: 07.03.25	
Coordenadas UTM DATUM WGS84 HUSO 19	Norte: 6837378	Este: 327781	Coordenadas DATUM WGS84 HUSO 19	Norte: 6837378	Este: 327781
Descripción del medio de prueba: En la imagen se observan las luminarias exteriores del tipo peatonal /vehicular, así como en el edificio de la UF luminarias del tipo ornamental.			Descripción del medio de prueba: En la imagen se observan las luminarias exteriores del tipo peatonal /vehicular

Es así como, el día 25 de agosto del 2025, se realizó una nueva actividad de fiscalización a esta UF, con el fin de poder ver la aplicación de las medidas correctivas, constatándose con ello que el titular efectivamente apagó las luces ornamentales que se encontraron encendidas en la fiscalización de mayo del presente (fotografías N°7 y N°8), por lo que el titular ajustó el encendido de las luminarias exteriores del tipo ornamental a lo establecido en la normativa fiscalizada.

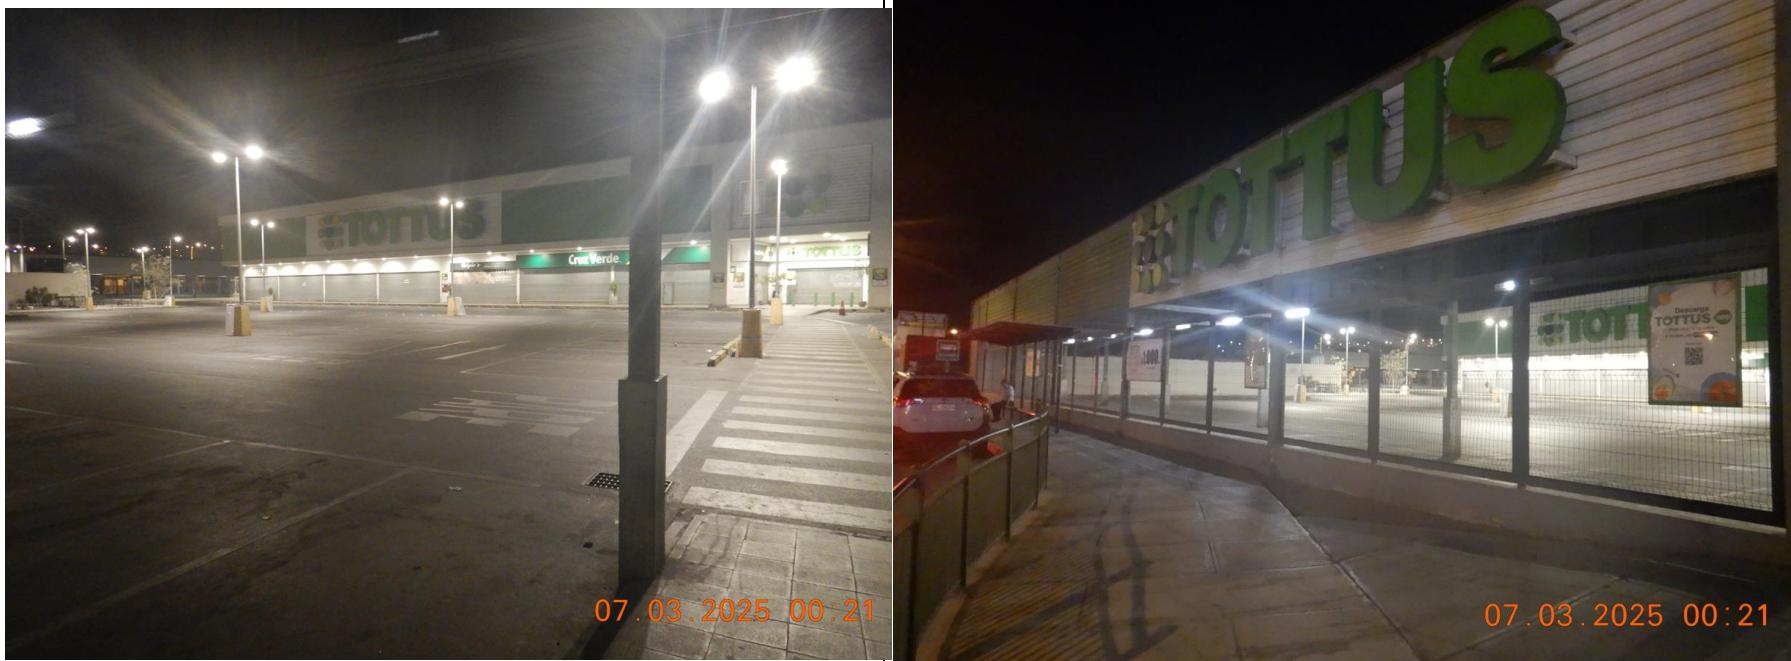
Fotografía N°3.	Fecha: 07.03.25		Fotografía N°4.	Fecha: 07.03.25	
Coordenadas UTM DATUM WGS84 HUSO 19	Norte: 6837378	Este: 327781	Coordenadas DATUM WGS84 HUSO 19	Norte: 6837378	Este: 327781
Descripción del medio de prueba: En la imagen se observan las luminarias exteriores del tipo peatonal /vehicular, así como en el edificio de la UF luminarias del tipo ornamental.			Descripción del medio de prueba: En la imagen se observan luminarias ubicadas bajo techo en el área de estacionamiento, por calle Brasil.

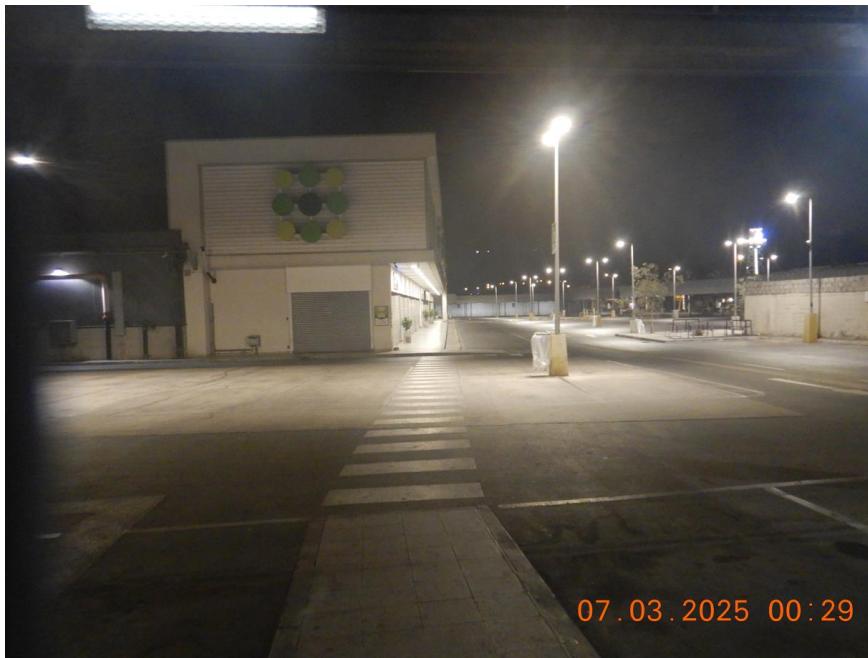
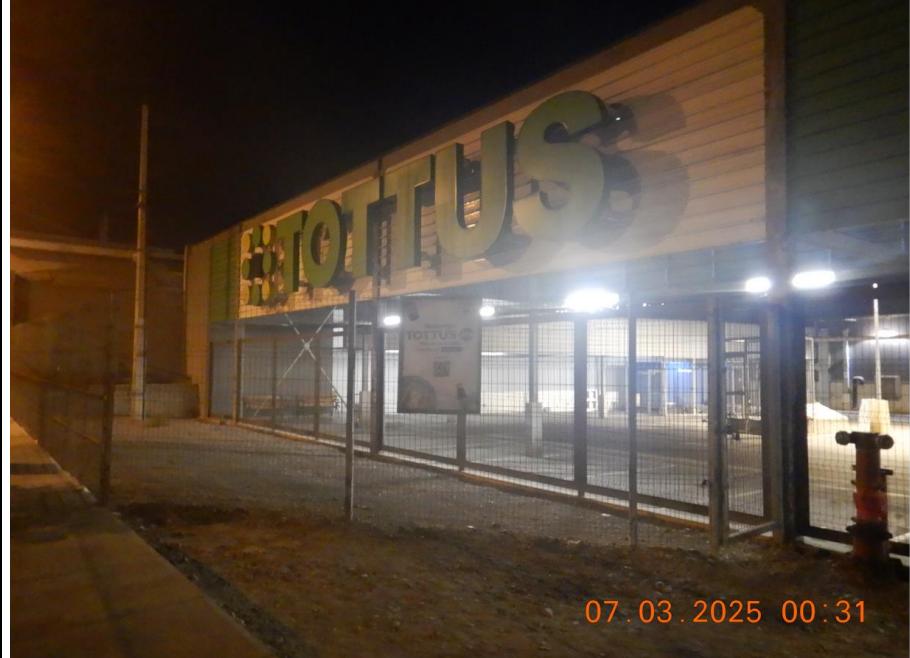
Fotografía N°5.	Fecha: 07.03.25		Fotografía N°6.	Fecha: 07.03.25	
Coordenadas UTM DATUM WGS84 HUSO 19	Norte:	Este:	Coordenadas DATUM WGS84 HUSO 19	Norte:	Este:
Descripción del medio de prueba: En la imagen se observan las luminarias exteriores del tipo peatonal /vehicular, así como en el edificio de la UF luminarias del tipo ornamental.			Descripción del medio de prueba: En la imagen se observan luminarias ubicadas bajo techo en el área de estacionamiento, por calle Sargent Aldea.

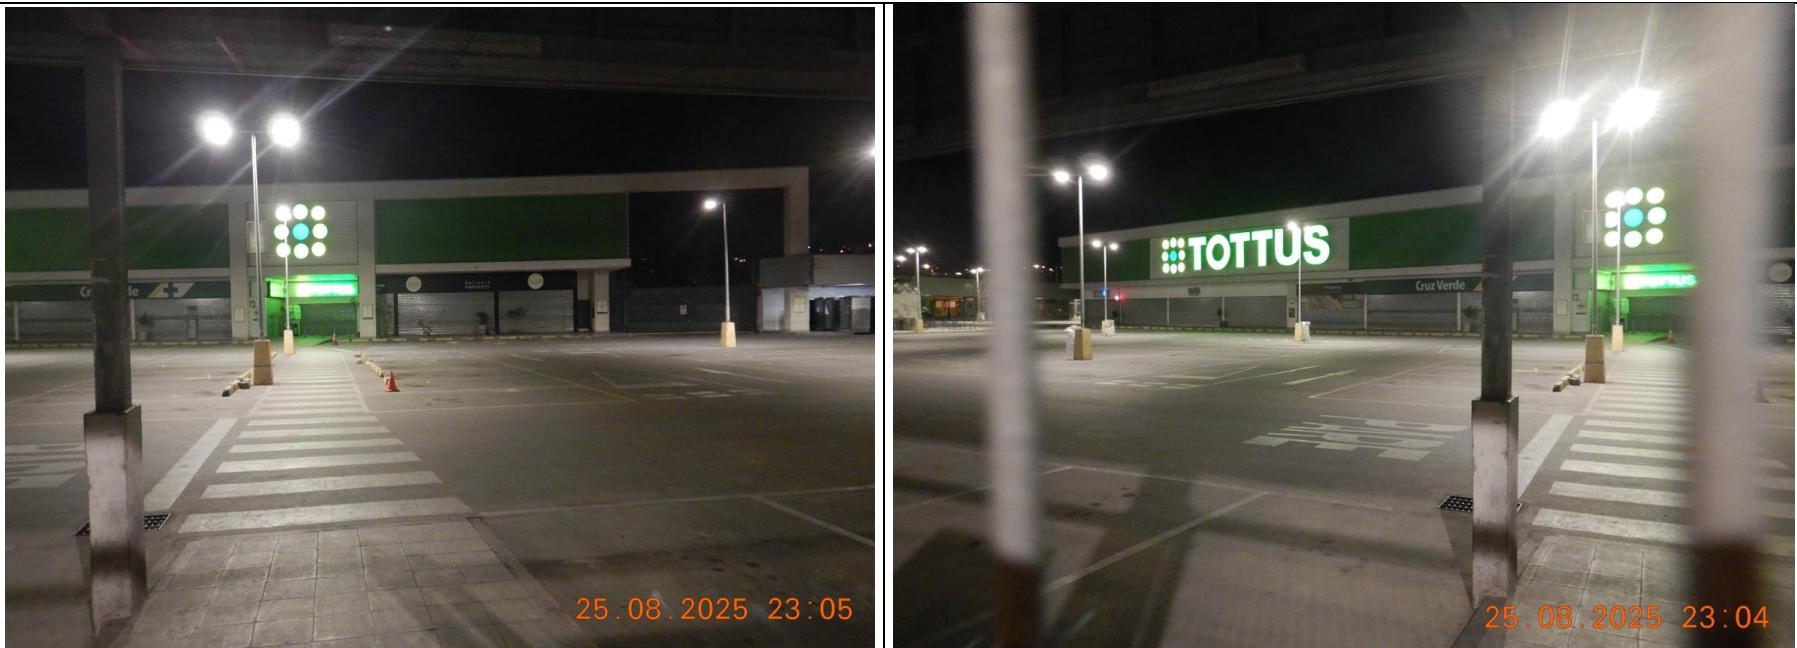
Fotografía N°7.	Fecha: 25.08.2025		Fotografía N°8	Fecha: 25.08.2025	
Coordenadas UTM DATUM WGS84 HUSO 19	Norte:	Este:	Coordenadas DATUM WGS84 HUSO 19	Norte:	Este:
6837378	6837378	327781	6837378	6837378	327781

Descripción del medio de prueba: En la imagen se constata que las luminarias exteriores del tipo peatonales/vehiculares y las del tipo ornamental (cornisa del edificio) se encuentran apagadas.
