**INFORME TÉCNICO DE FISCALIZACIÓN AMBIENTAL**

**Prolongación Emisario Submarino de Mejillones**

**DFZ-2025-1157-II-RCA**

**DICIEMBRE 2025**

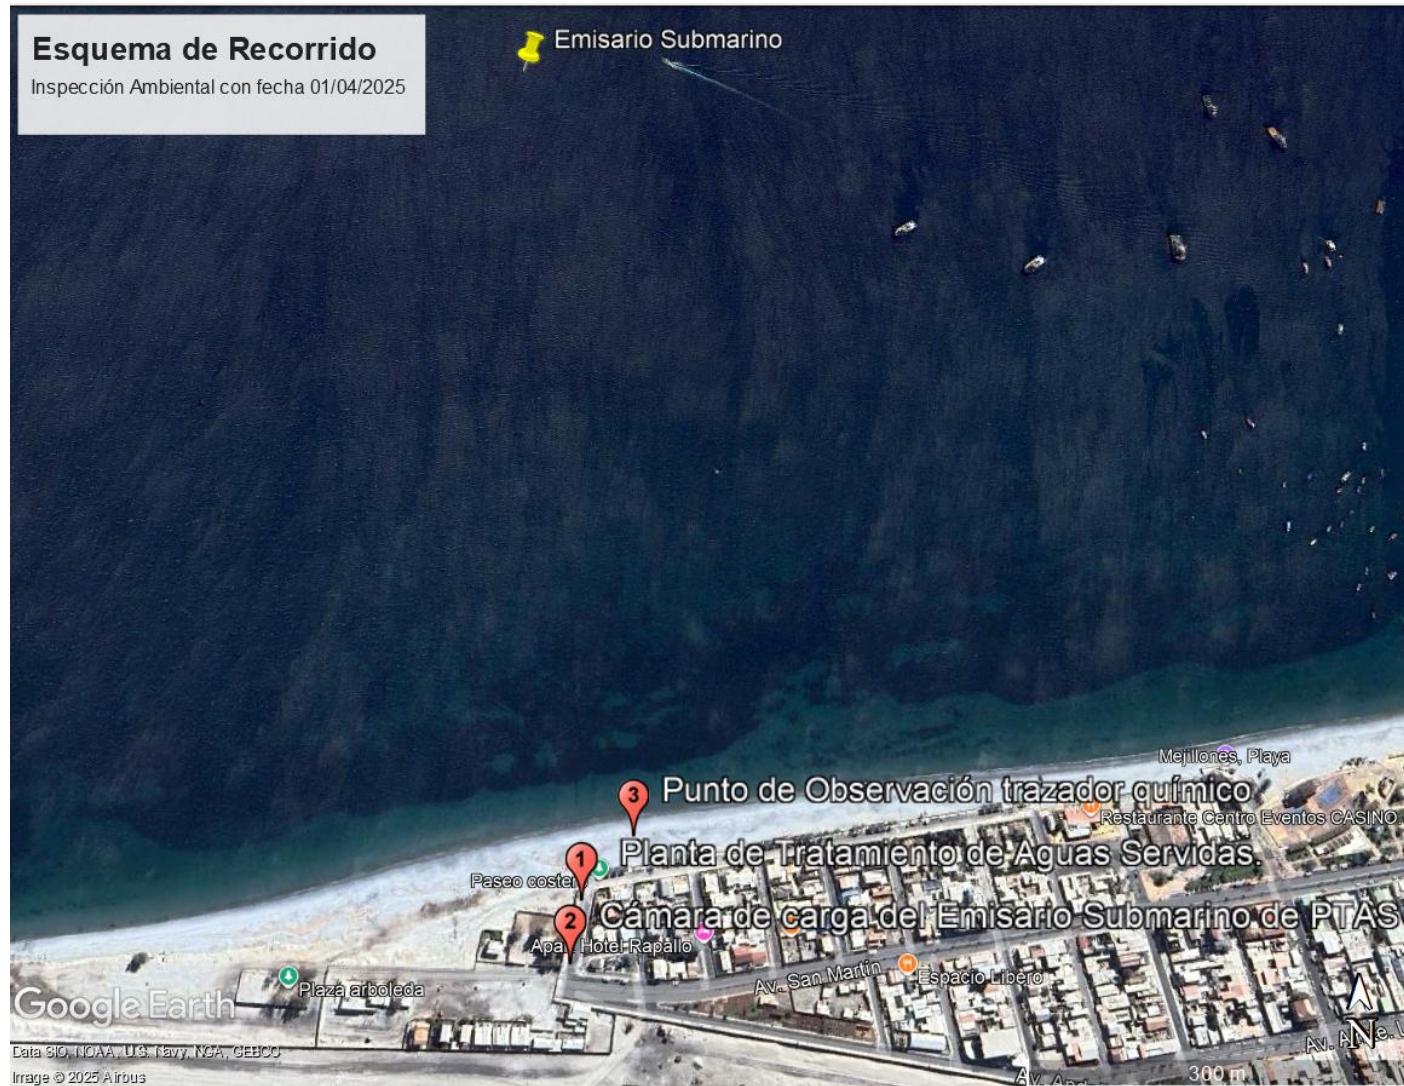
**Figura 3.** Esquema de recorrido inspección 01 de abril de 2025. **Fuente:** Elaboración propia a través de Google Earth Pro.

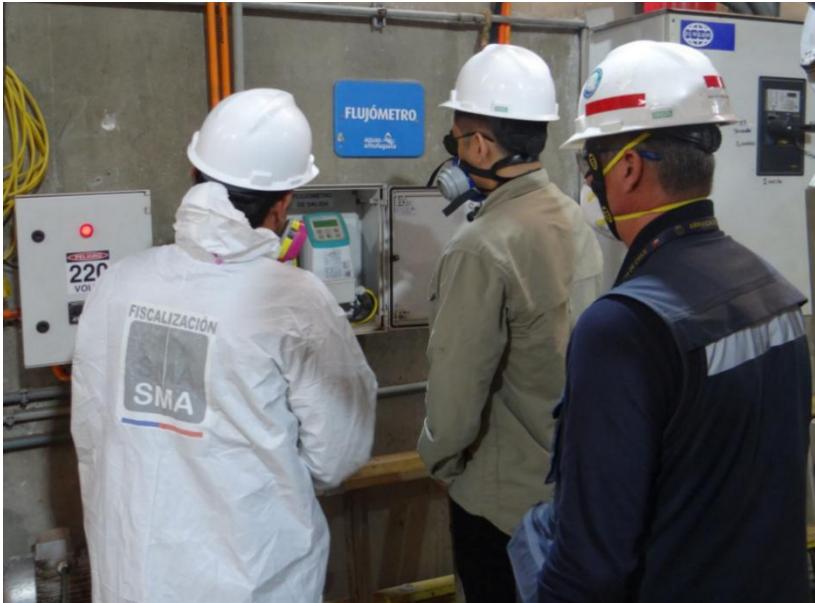
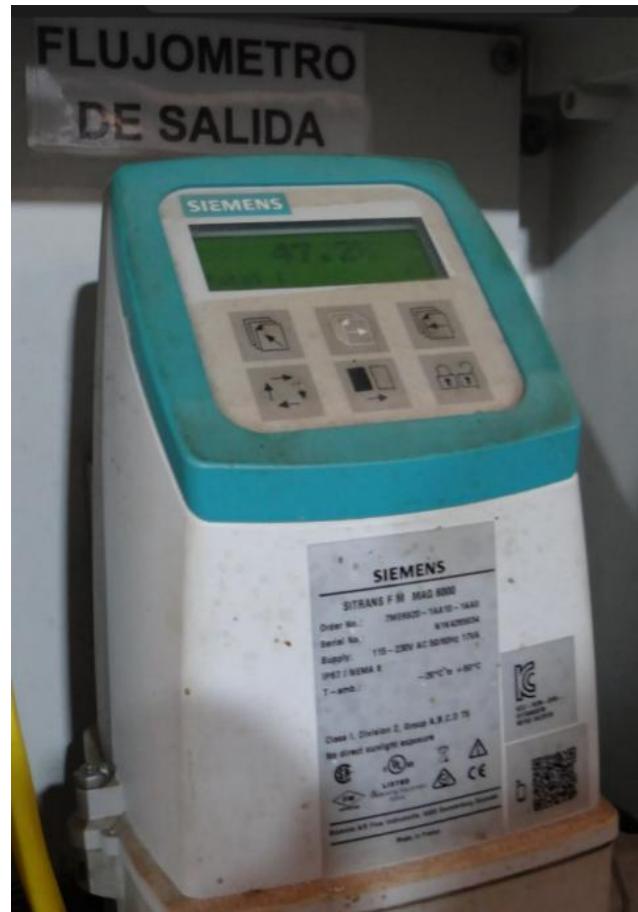
Registro 1.

**Descripción del medio de prueba:** Observación de equipo Siemens que mide el caudal denominado flujómetro de salida, el que se encuentra dentro de la sala de bombas en el subsuelo (Piso -1) de la planta de tratamiento. En imagen del costado derecho se observó el flujómetro en funcionamiento donde se constató por fiscalizadores un caudal de salida de 47,2 l/s registro máximo observado a las 11:57 Hrs, durante la Inspección Ambiental del 01/04/25.

<b><u>Conclusión</u></b>	
En cuanto a los caudales de aguas servidas de la Planta de tratamiento de aguas servidas, en el periodo analizado, se encuentra operando dentro de los rangos operacionales según lo establece el Considerando 3 de la RCA N°14/1999.

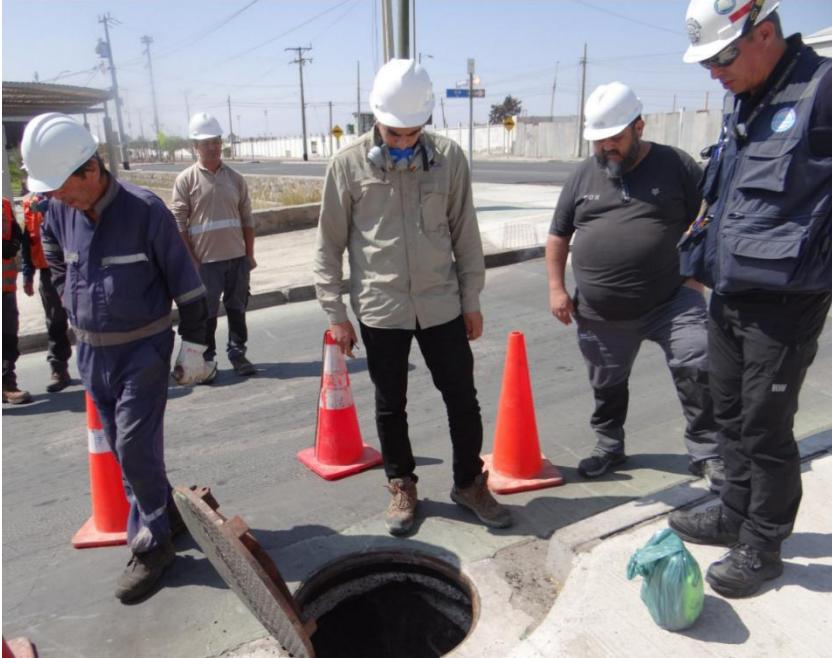
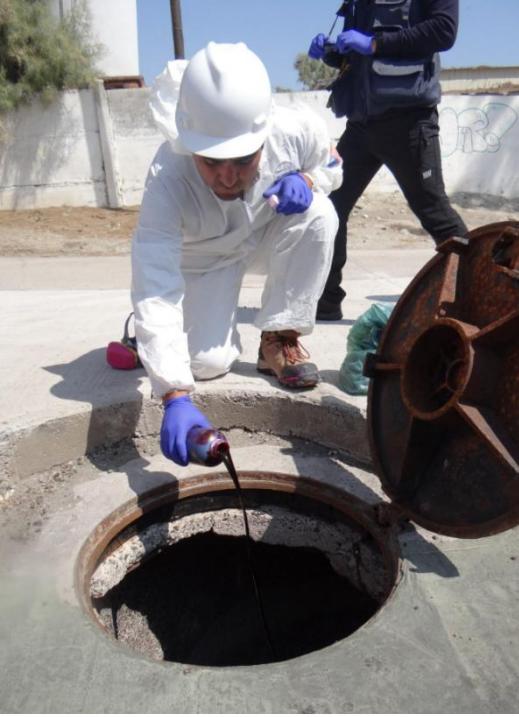
<b>Registro 2.</b>	<b>Fecha:</b> 01 de abril de 2025.
<b>Coordenadas DATUM WGS84 HUSO 19 K</b>	<b>Coordenadas Norte:</b> 7.444.642 m <b>Coordenadas Este:</b> 350.662 m
<b>Descripción del medio de prueba:</b> Cámara de carga del emisario submarino de la Planta de Tratamiento de Aguas Servidas de Mejillones. La imagen ubicada al costado derecho corresponde al momento exacto (12:07 horas) donde fiscalizador de la Superintendencia del Medio Ambiente (SMA) ejecuta la descarga de 2 litros de Rodamina WT, en estado no diluido, como parte del procedimiento de trazabilidad realizado durante la fiscalización.

La prueba con trazador químico “Rodamina WT”, ejecutada durante la Inspección Ambiental del 01 de abril de 2025, no se observó la presencia del trazador dentro de la Zona de Protecciones Litoral (ZPL) ni en otros sectores adyacentes al trazado del emisario. En este contexto, no se identificaron indicios de fugas desde la infraestructura del emisario hacia la ZPL. Del mismo modo las grabaciones del procedimiento de mantenimiento del emisario, aportadas por el titular (Registro N°9), dan cuenta de un estado operativo adecuado del sistema, sin observaciones relevantes en cuanto a su funcionamiento.

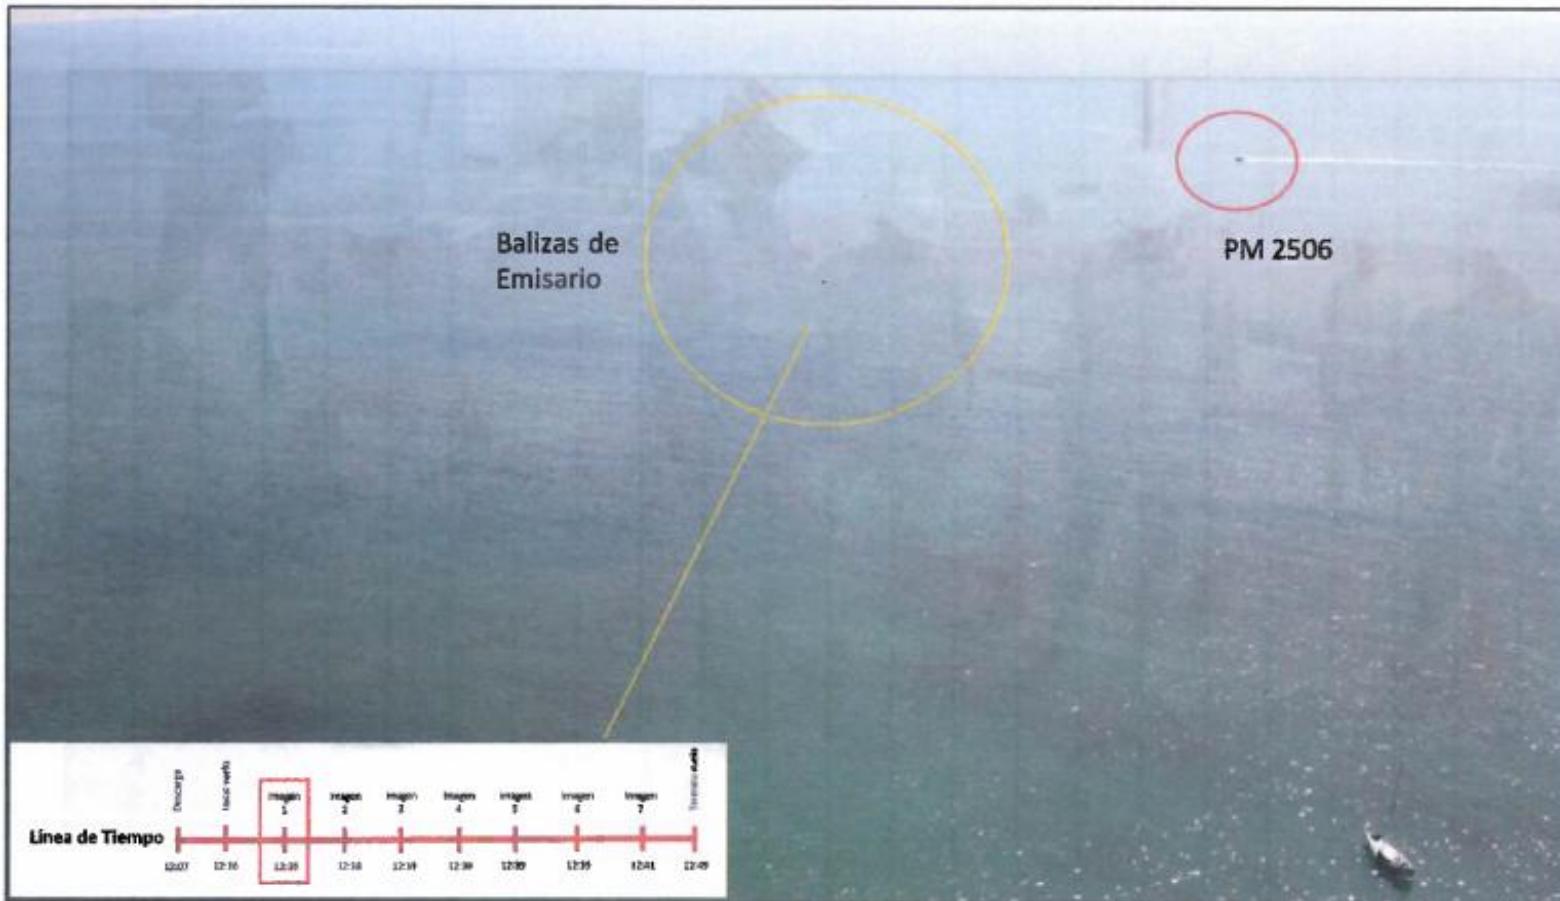
Registro 3.	Fecha: 01 de abril de 2025.	
Coordenadas DATUM WGS84 HUSO 19K	Coordenadas Norte: 7.445.628 m	Coordenadas Este: 350.569 m
<b>Descripción del medio de prueba:</b> Recorrido aéreo del emisario submarino. Imagen capturada por el dron institucional a las 12:36 horas, durante el sobrevuelo de aproximación al punto de descarga del emisario. La línea amarilla indica la proyección del trazado del emisario submarino, desde la Planta de Tratamiento de Aguas Servidas (PTAS) ubicada en tierra hasta el difusor submarino. Se destacan, mediante círculo amarillo, las tres balizas de señalización que advierten la presencia del emisario, y mediante círculo rojo, la ubicación de la patrulla marítima PM-2506 de la Capitanía de Puerto de Mejillones.

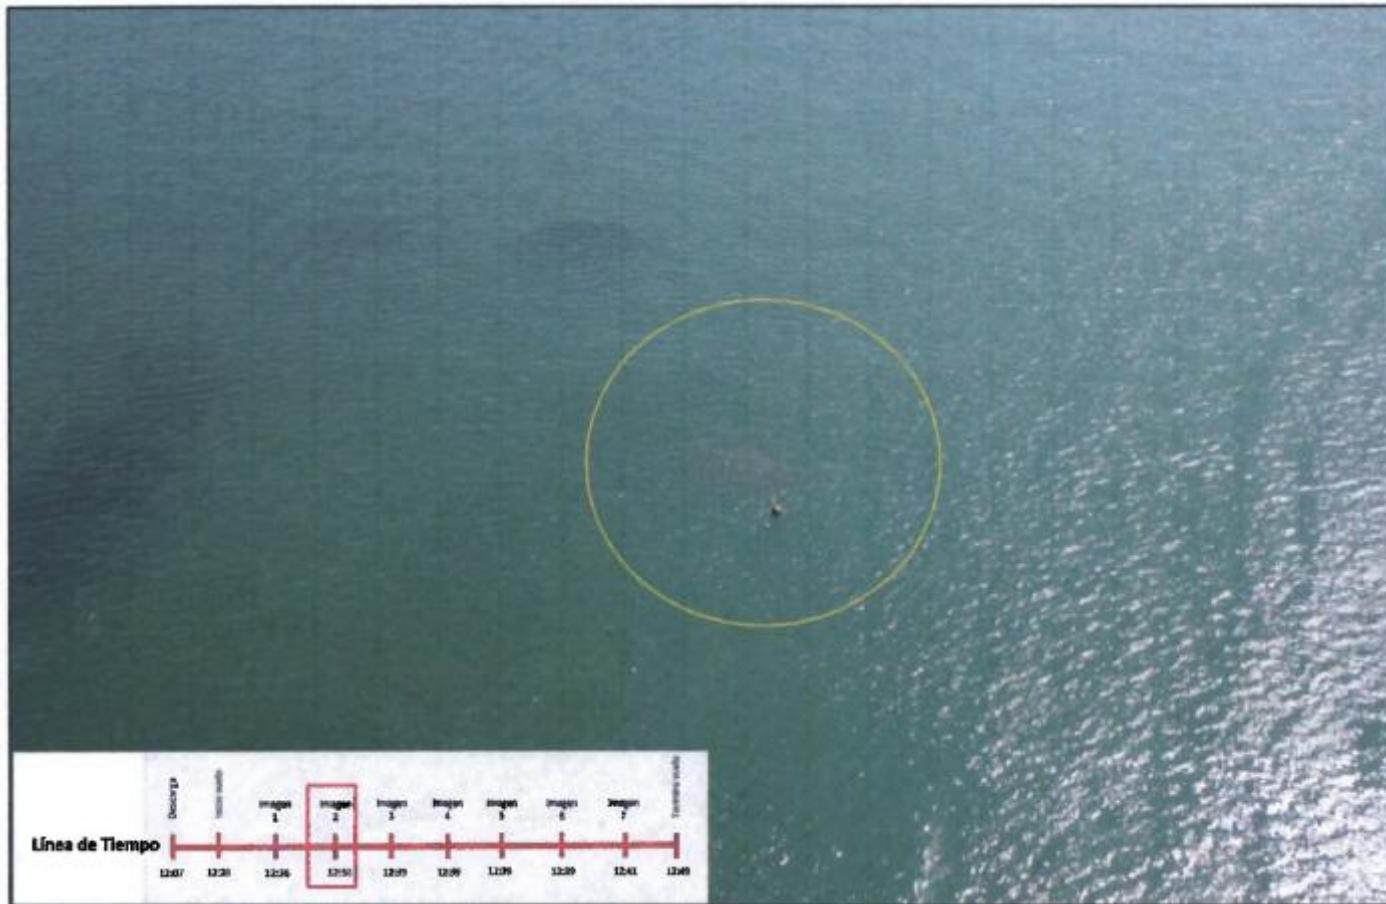
Registro 4.

**Descripción del medio de prueba:** Imagen capturada por el dron institucional a las 12:38 horas, correspondiente al punto de descarga del emisario submarino. En la imagen se observan las primeras trazas visibles del trazador químico Rodamina WT, destacadas mediante un círculo amarillo. El punto de referencia corresponde a la tercera y última baliza indicativa del trazado del emisario.

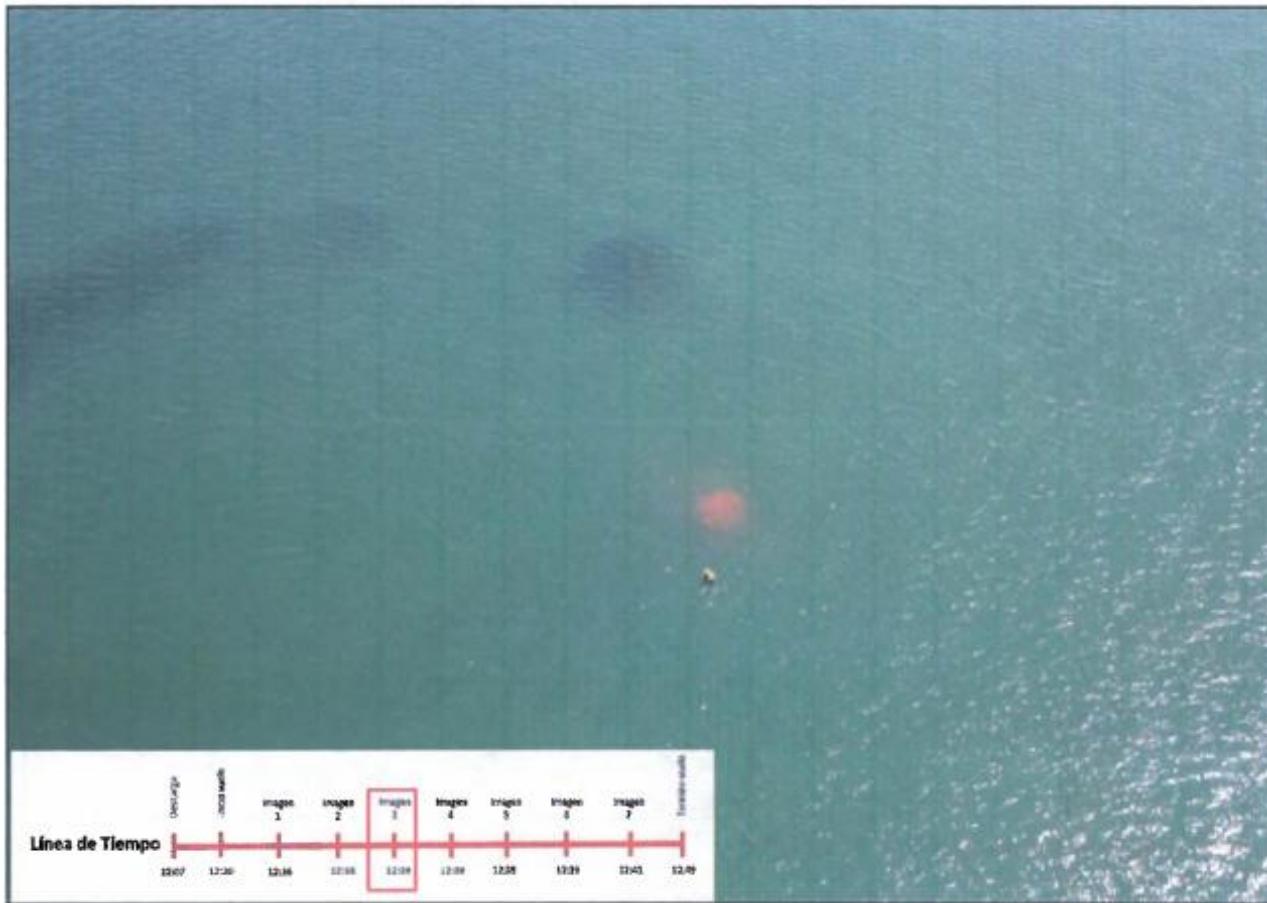
Registro 5.

**Descripción del medio de prueba:** Imagen capturada por el dron institucional a las 12:39 horas, en el punto de descarga del emisario submarino. Se observa una alta concentración del trazador químico Rodamina WT en el área de afloramiento, correspondiente a la tercera y última baliza indicativa del emisario.

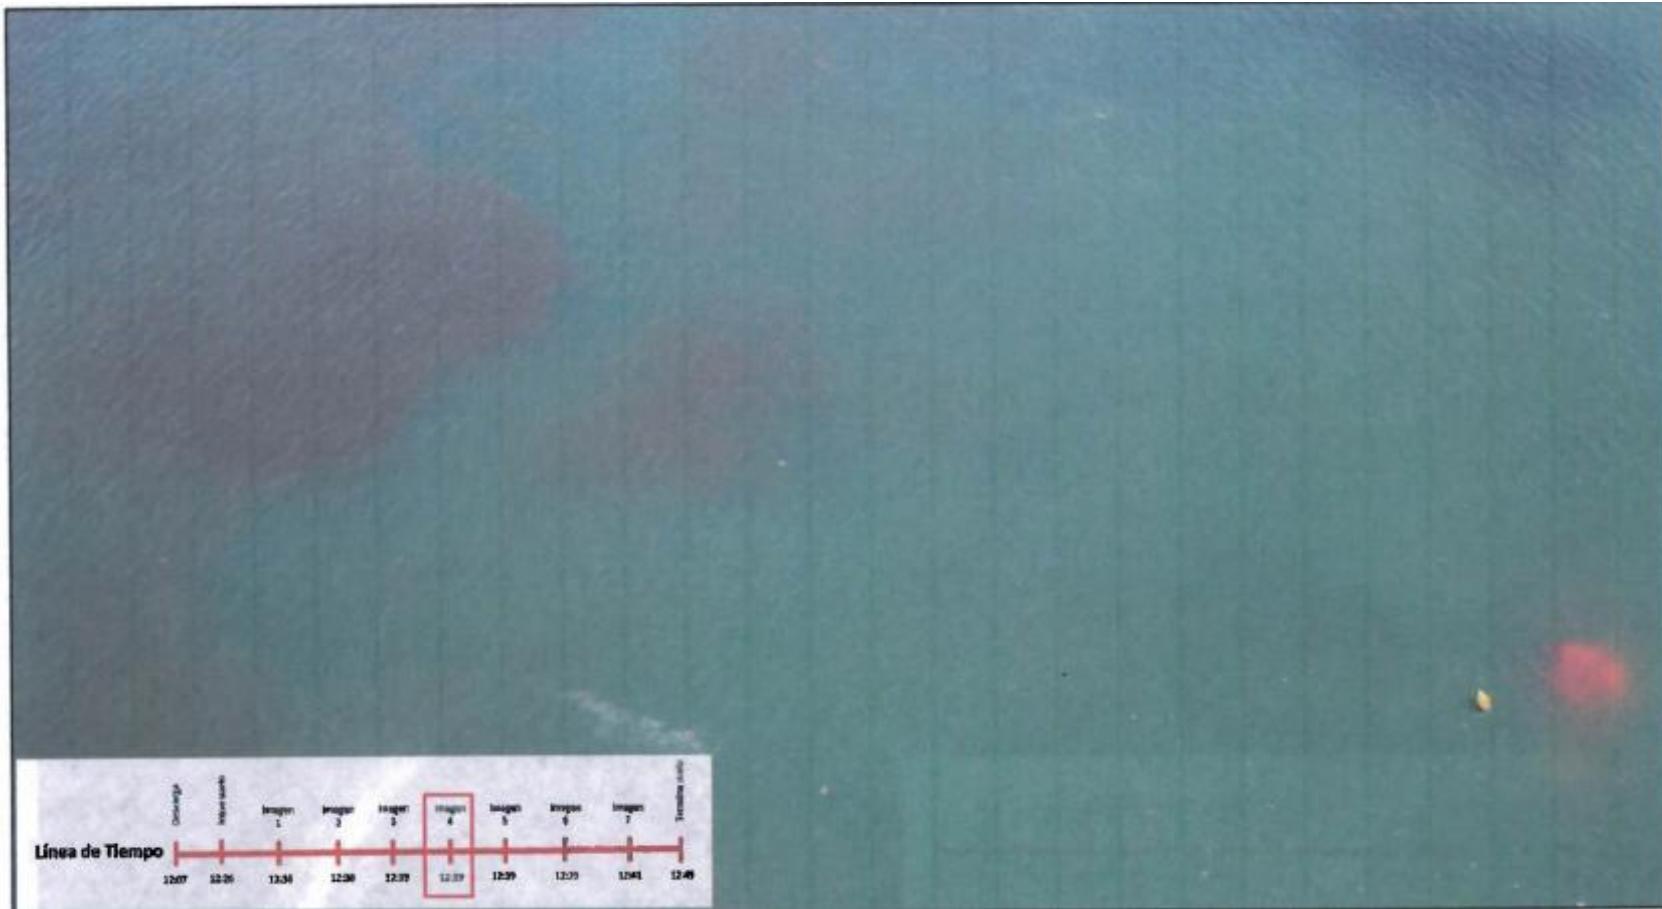
Registro 6.	Fecha: 01 de abril de 2025.	
Coordenadas DATUM WGS84 HUSO 19 K	Coordenadas Norte: 7.445.628 m	Coordenadas Este: 350.569 m
<b>Descripción del medio de prueba:</b> Imagen capturada por el dron institucional a las 12:39 horas, en el punto de descarga del emisario submarino. Se observa una alta concentración del trazador químico Rodamina WT en el área de afloramiento, correspondiente al tramo final del emisario.

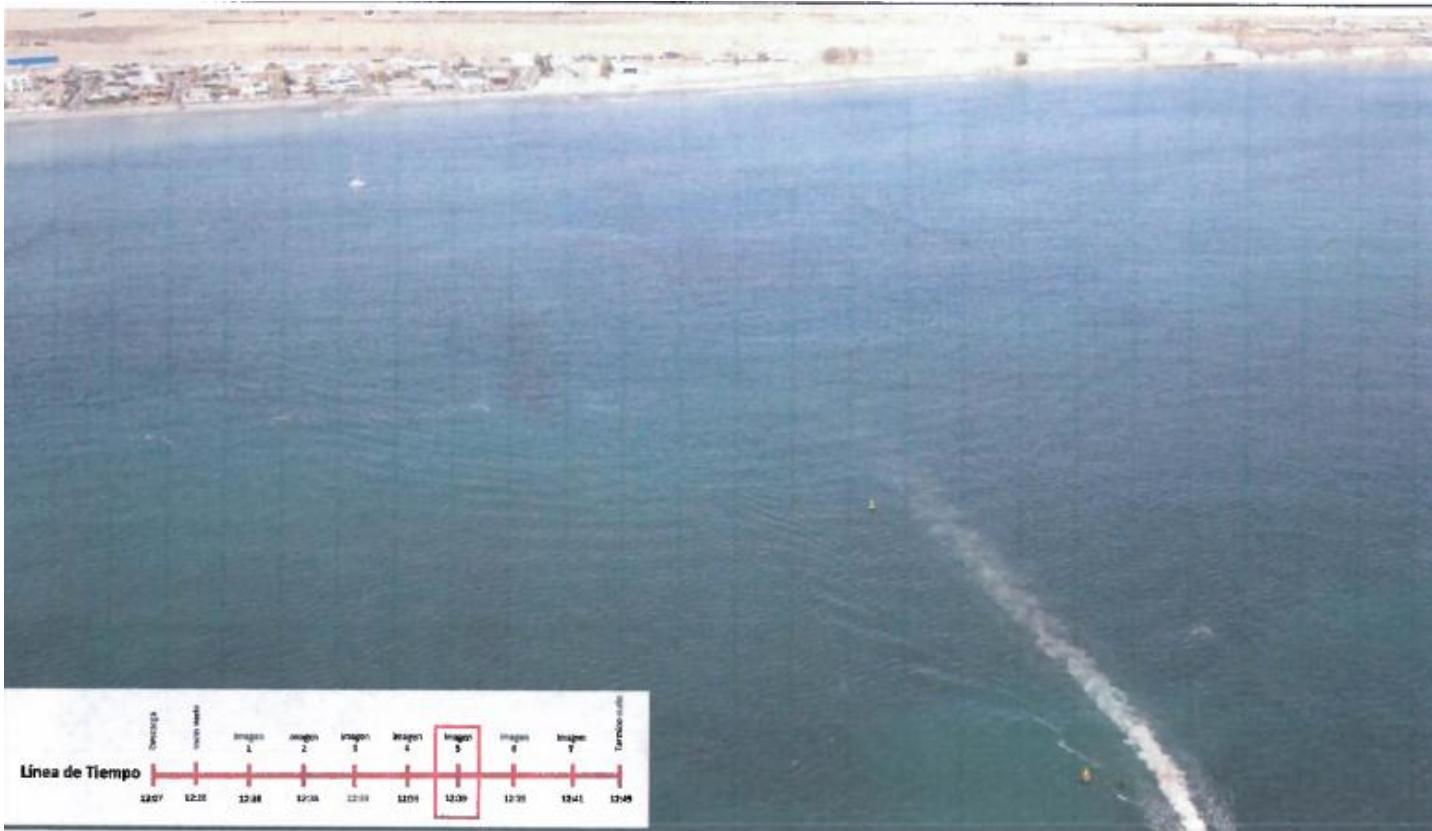
Registro 7.

**Descripción del medio de prueba:** Imagen capturada por el dron institucional a las 12:39 horas, en el punto de descarga del emisario submarino. La imagen, con vista hacia el Este, permite verificar la ausencia de trazador a lo largo del trayecto del emisario, lo que respalda su condición de hermeticidad.

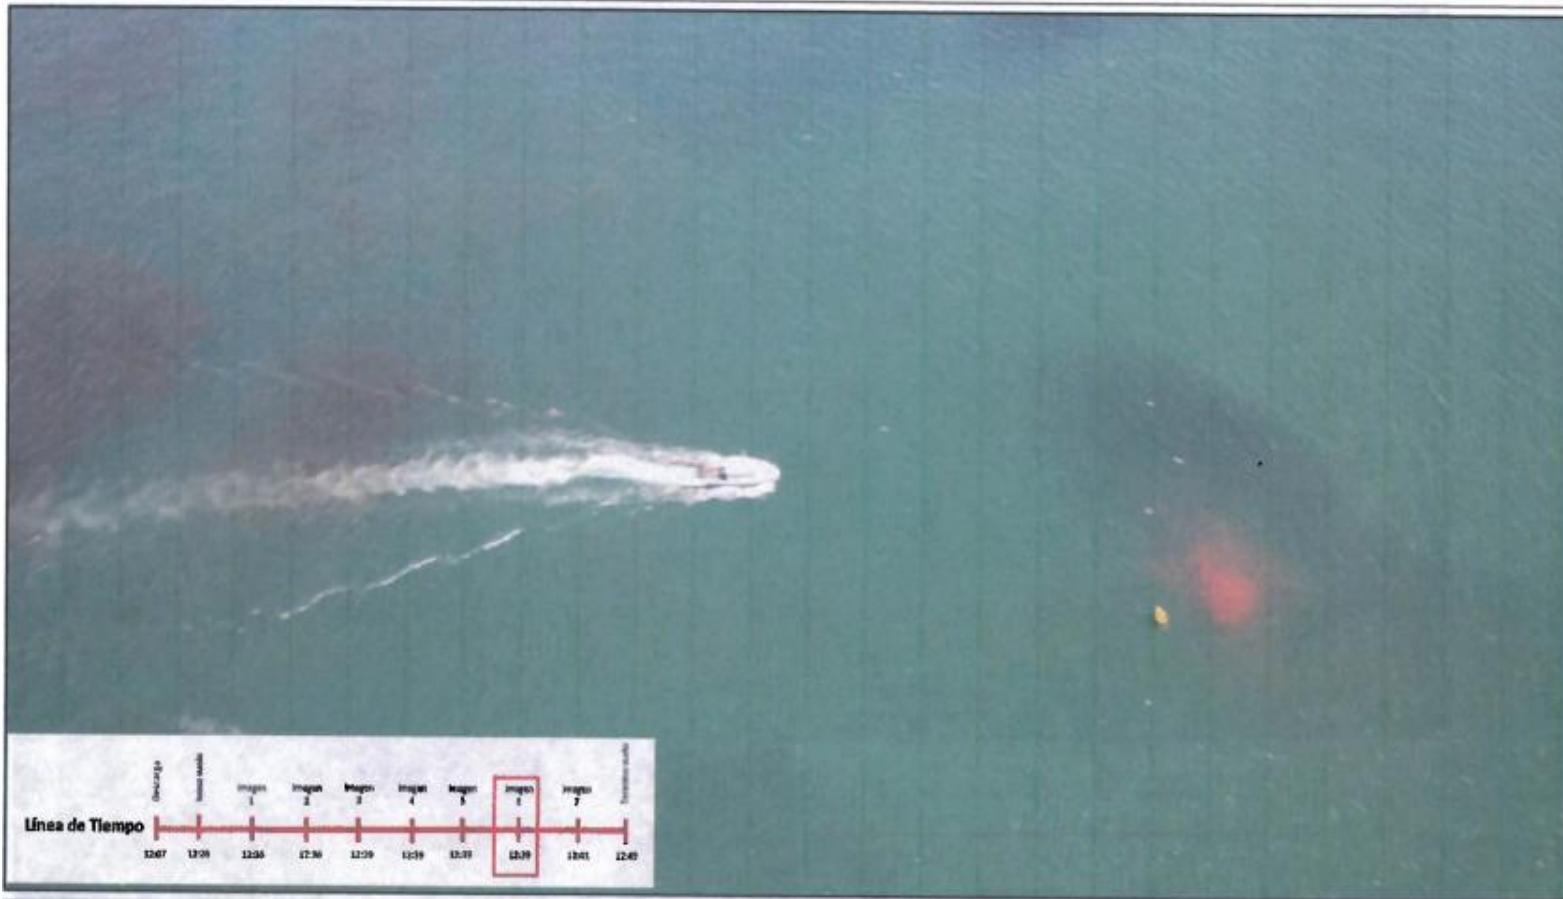
Registro 8.	Fecha: 01 de abril de 2025.	
Coordenadas DATUM WGS84 HUSO 19 K	Coordenadas Norte: 7.445.628 m	Coordenadas Este: 350.569 m
<b>Descripción del medio de prueba:</b> Imagen capturada por el dron institucional a las 12:39 horas en el punto de descarga del emisario submarino, en la que se observa una alta concentración del trazador químico Rodamina WT en el área de afloramiento. Asimismo, se documenta la constatación realizada por la Patrullera Marítima PM-2506 en relación con la dilución del trazador químico en el entorno marino.

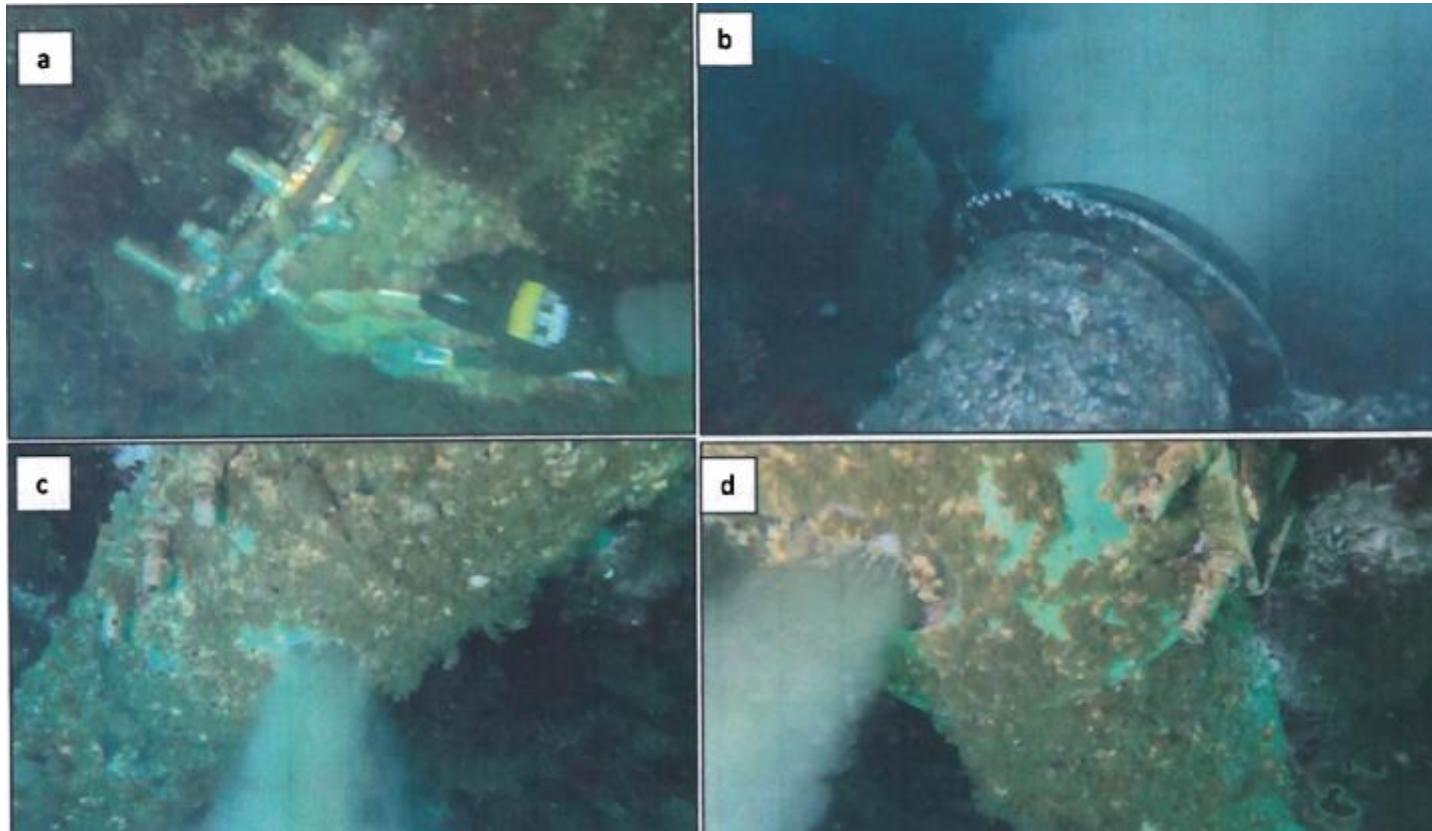
Registro 9.

**Descripción del medio de prueba:** Capturas de pantalla extraídas de los videos de mantenimiento del difusor del emisario submarino, realizados durante el año 2024. **Captura A)**: Se observa el flange ciego del emisario en posición de funcionamiento. **Captura B)**: Flange retirado para labores de mantenimiento. **Capturas C) y D)**: Dos de las cuatro portas en operación.

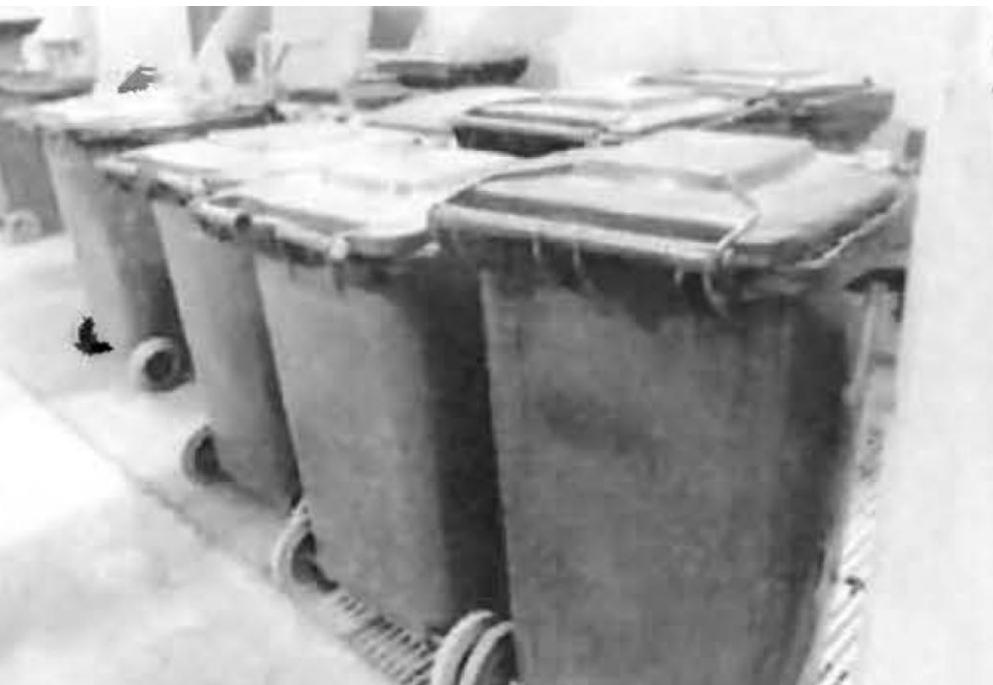
<b>Registro 10.</b>		<b>Fecha:</b> 09 de mayo de 2025.
<b>Coordenadas Datum WGS84 huso 19K</b>	<b>Norte:</b> 7.444.695	<b>Este:</b> 350.669
<b>Descripción del medio de prueba:</b> contenedor utilizado para disposición de los residuos gruesos, finos y arenas. <b>Fuente:</b> Reporte Técnico SEREMI de Salud Antofagasta (ID 12).

<b>Número de hecho constatado: 3</b>	<b>Estación: N° 1</b>
Sin perjuicio de lo anterior, titular deberá tramitar con la SEREMI de Salud Antofagasta, la autorización de operación de la Planta de Tratamiento de Aguas Servidas. Dado que la autorización otorgada en el marco de la evaluación ambiental da cuenta de la autorización del proyecto, no de su funcionamiento, como fue indicado en el Reporte Técnico de dicho Órgano Sectorial.

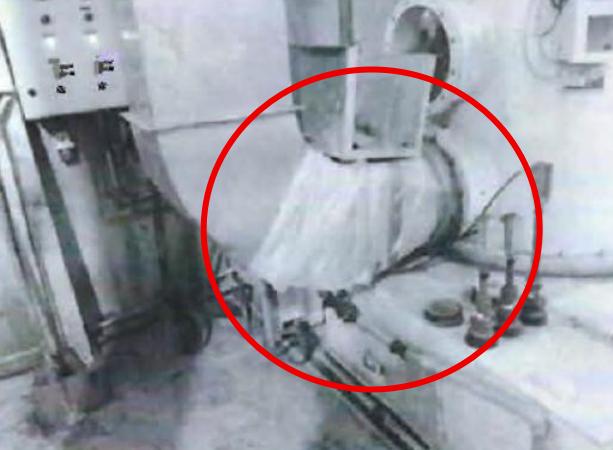
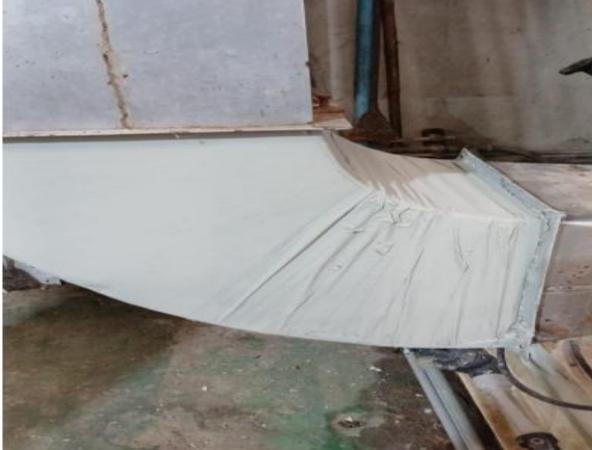
<b>Registro 11.</b>	<b>Fecha:</b> 09 de mayo de 2025.	<b>Registro 12.</b>	<b>Fecha:</b> 03 de diciembre de 2025.
<b>Coordinadas Datum WGS84 huso 19K</b>	<b>Norte:</b> 7.444.695 <b>Este:</b> 350.669	<b>Coordinadas Datum WGS84 huso 19K</b>	<b>Norte:</b> 7.444.695 <b>Este:</b> 350.669
<b>Descripción del medio de prueba:</b> Sistema de Control de Olores, con evidencia de reparación con parche plástico y huinchas de teflón <b>Fuente:</b> Reporte Técnico SEREMI de Salud Antofagasta (ID 14).		<b>Descripción del medio de prueba:</b> Reparación realizada a ducto de ventilación del Sistema de Olores <b>Fuente:</b> Carta GPI N°141/2025 del 03 de diciembre de 2025.

Respecto del funcionamiento y mantenimiento del sistema de tratamiento de olores, no se constatan desviaciones a los instrumentos con carácter ambiental que regulan la presente Unidad Fiscalizable.
