## INFORME TÉCNICO DE FISCALIZACIÓN AMBIENTAL

**CES COLACO (RNA 100189)**

**DTM-2025-4-X-RCA**

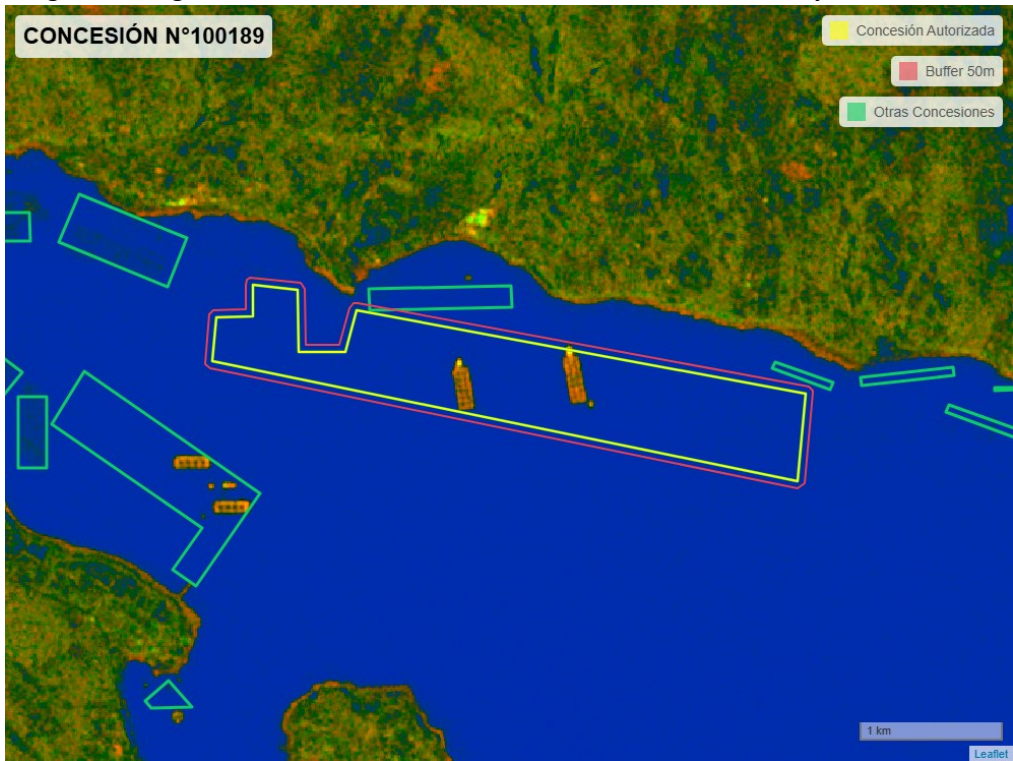
Figura 2. Imagen satelital del monitoreo realizado entre el 01/01/2025 y el 28/02/2025

| Período/Fecha | Resultado módulo(s) de cultivo | Resultado estructura(s) de apoyo |
|---|---|---|
| Entre el 01/01/2025 y el 28/02/2025 | Se identifica la presencia de módulos de cultivo de peces dentro de los límites de concesión. | Se identifica la presencia de estructura(s) de apoyo dentro de los límites de concesión. |

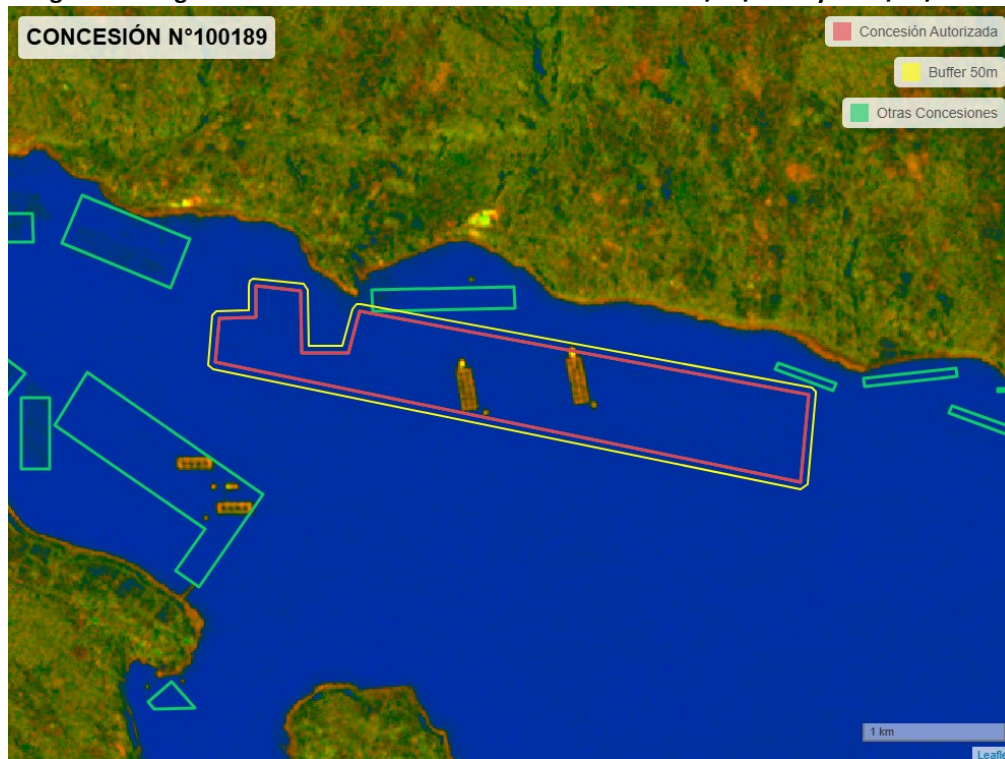
**Figura 3. Imagen satelital del monitoreo realizado entre el 01/04/2025 y el 31/05/2025**

| Período/Fecha | Resultado módulo(s) de cultivo | Resultado estructura(s) de apoyo |
|---|---|---|
| Entre el 01/04/2025 y el 31/05/2025 | Se identifica la presencia de módulos de cultivo de peces dentro de los límites de concesión. | Se identifica la presencia de estructura(s) de apoyo dentro de los límites de concesión. |

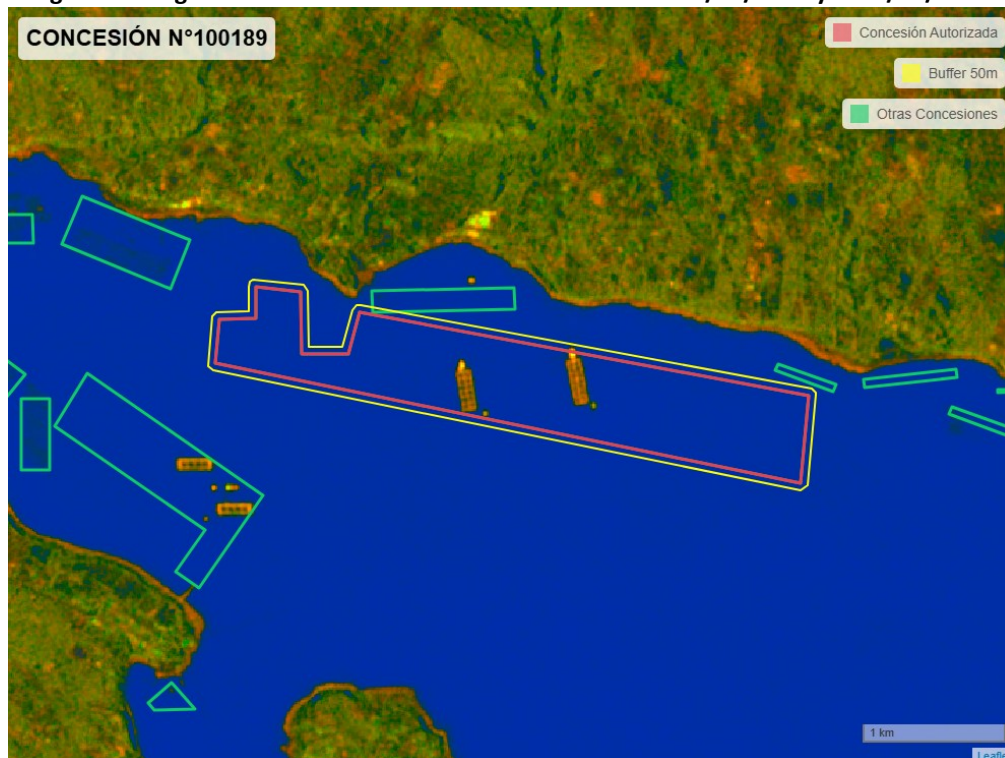
**Figura 4. Imagen satelital del monitoreo realizado entre el 01/08/2025 y el 30/09/2025**

| Período/Fecha | Resultado módulo(s) de cultivo | Resultado estructura(s) de apoyo |
|---|---|---|
| Entre el 01/08/2025 y el 30/09/2025 | Se identifica la presencia de módulos de cultivo de peces dentro de los límites de concesión. | Se identifica la presencia de estructura(s) de apoyo dentro de los límites de concesión. |
