## INFORME TÉCNICO DE FISCALIZACIÓN AMBIENTAL

**CES CHIDGUAPI (RNA 100219)**

**DTM-2025-7-X-RCA**

Fecha creación: 11-12-2025

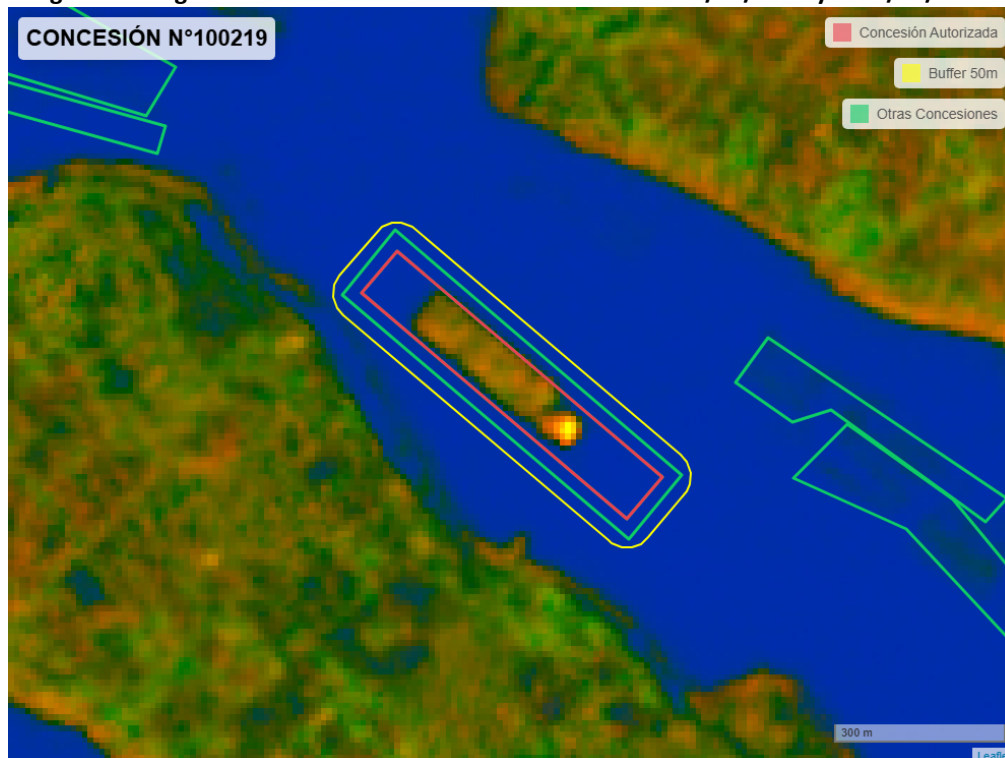
**Figura 4. Imagen satelital del monitoreo realizado entre el 01/08/2025 y el 30/09/2025**

| Período/Fecha | Resultado módulo(s) de cultivo | Resultado estructura(s) de apoyo |
|---|---|---|
| Entre el 01/08/2025 y el 30/09/2025 | Se identifica la presencia de módulos de cultivo de peces dentro de los límites de concesión. | Se identifica la presencia de estructura(s) de apoyo dentro de los límites de concesión. |
