## INFORME TÉCNICO DE FISCALIZACIÓN AMBIENTAL

**CES CHIDGUAPI 2 (RNA 100443)**

**DTM-2025-21-X-RCA**

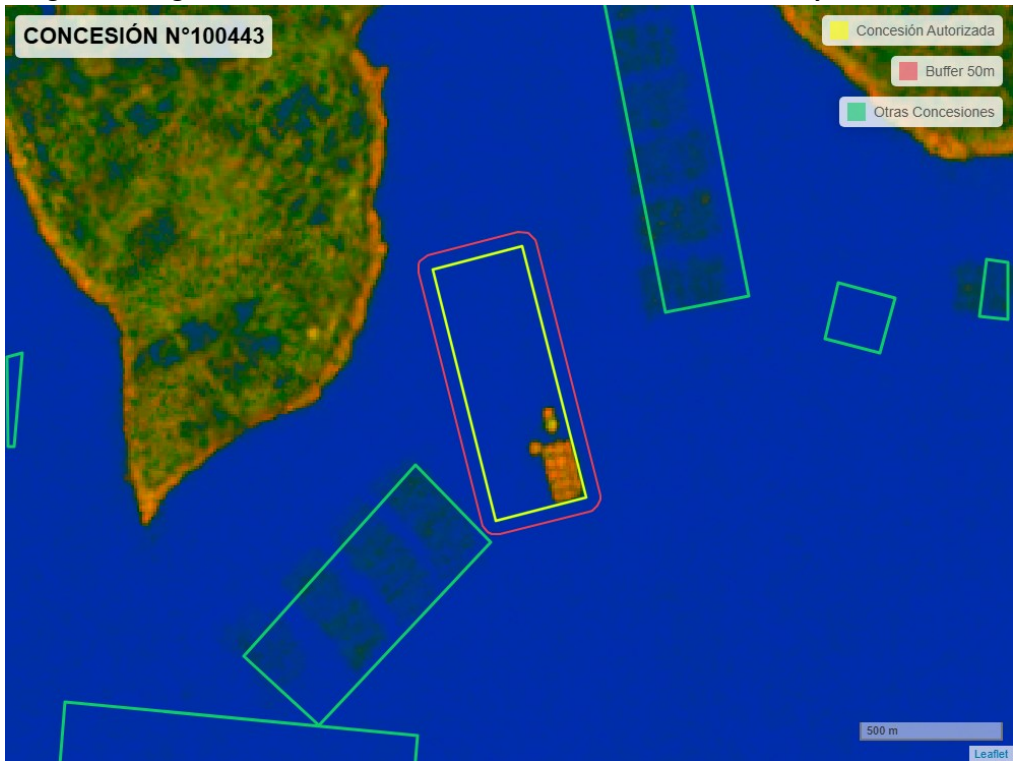
Figura 2. Imagen satelital del monitoreo realizado entre el 01/01/2025 y el 28/02/2025

| Período/Fecha | Resultado módulo(s) de cultivo | Resultado estructura(s) de apoyo |
|---|---|---|
| Entre el 01/01/2025 y el 28/02/2025 | Se identifica la presencia de módulos de cultivo de peces dentro de los límites de concesión. | Se identifica la presencia de estructura(s) de apoyo dentro de los límites de concesión. |

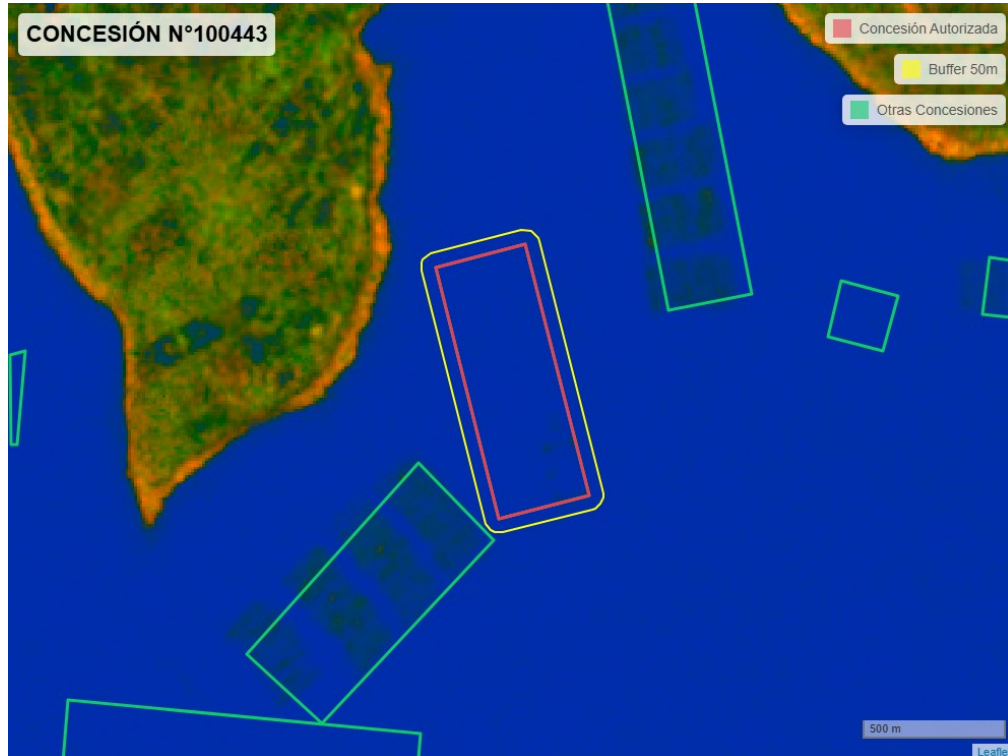
**Figura 4. Imagen satelital del monitoreo realizado entre el 01/08/2025 y el 30/09/2025**

| Período/Fecha | Resultado módulo(s) de cultivo | Resultado estructura(s) de apoyo |
|---|---|---|
| Entre el 01/08/2025 y el 30/09/2025 | Se identifica la ausencia de módulos de cultivo de peces dentro de los límites de concesión. | Se identifica la presencia de estructura(s) de apoyo dentro de los límites de concesión. |
