## INFORME TÉCNICO DE FISCALIZACIÓN AMBIENTAL

**CES CHOPE (RNA 101096)**

**DTM-2025-59-X-RCA**

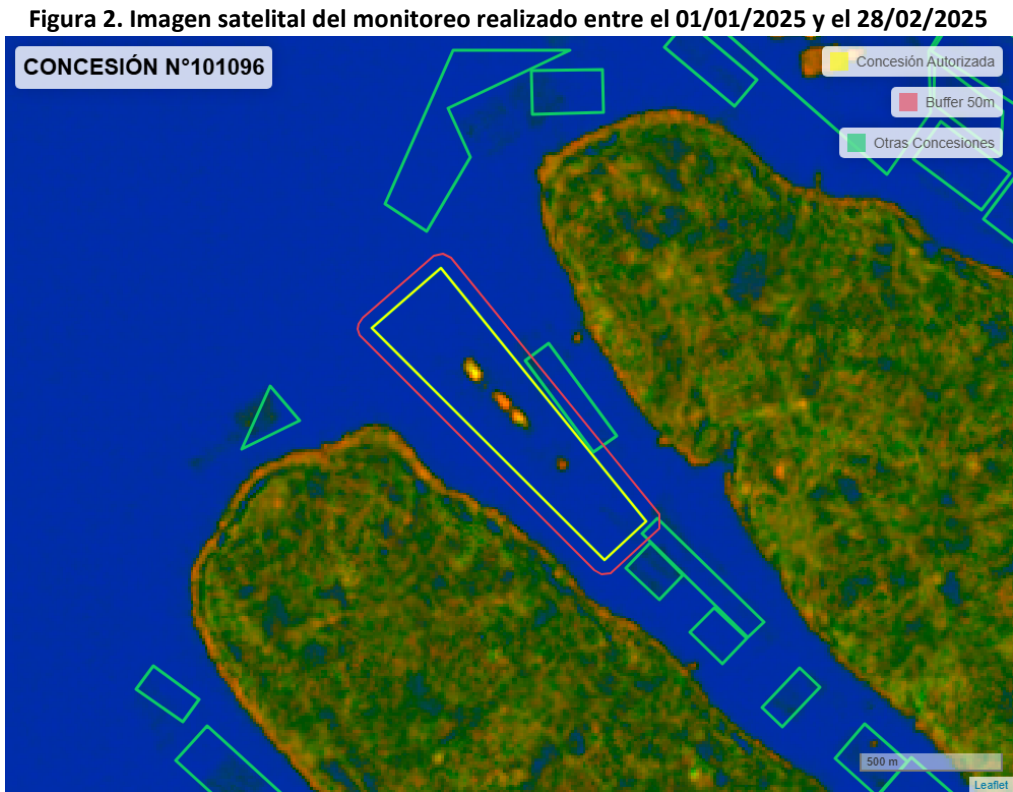
| Período/Fecha | Resultado módulo(s) de cultivo | Resultado estructura(s) de apoyo |
|---|---|---|
| Entre el 01/01/2025 y el 28/02/2025 | Se identifica la ausencia de módulos de cultivo de peces dentro de los límites de concesión. | Se identifica la presencia de estructura(s) de apoyo dentro de los límites de concesión. |

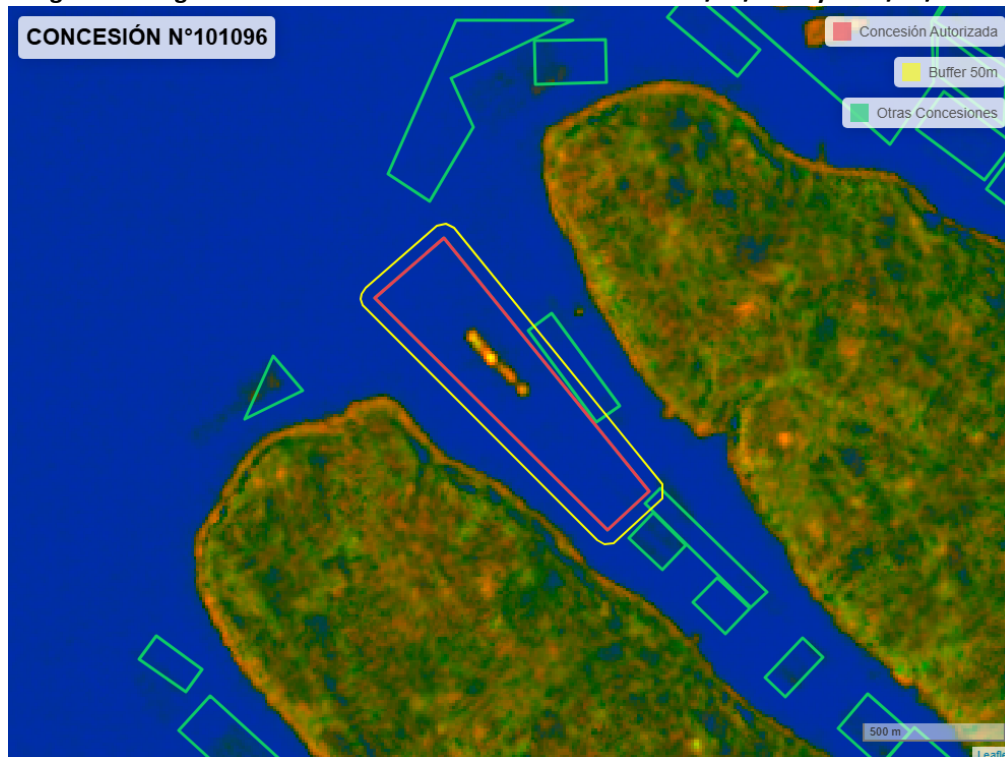
Figura 3. Imagen satelital del monitoreo realizado entre el 01/04/2025 y el 31/05/2025

| Período/Fecha | Resultado módulo(s) de cultivo | Resultado estructura(s) de apoyo |
|---|---|---|
| Entre el 01/04/2025 y el 31/05/2025 | Se identifica la ausencia de módulos de cultivo de peces dentro de los límites de concesión. | Se identifica la presencia de estructura(s) de apoyo dentro de los límites de concesión. |

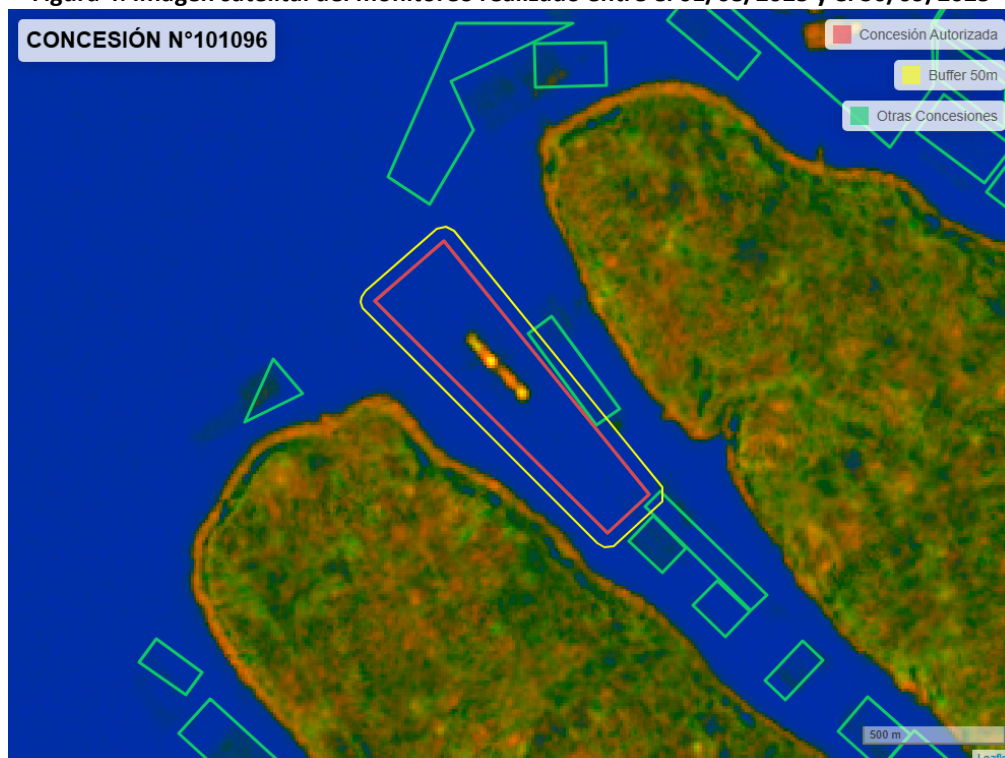
Figura 4. Imagen satelital del monitoreo realizado entre el 01/08/2025 y el 30/09/2025

| Período/Fecha | Resultado módulo(s) de cultivo | Resultado estructura(s) de apoyo |
|---|---|---|
| Entre el 01/08/2025 y el 30/09/2025 | Se identifica la ausencia de módulos de cultivo de peces dentro de los límites de concesión. | Se identifica la presencia de estructura(s) de apoyo dentro de los límites de concesión. |
