## INFORME TÉCNICO DE FISCALIZACIÓN AMBIENTAL

**CES HUAR SUR (RNA 101333)**

**DTM-2025-68-X-RCA**

Fecha creación: 11-12-2025

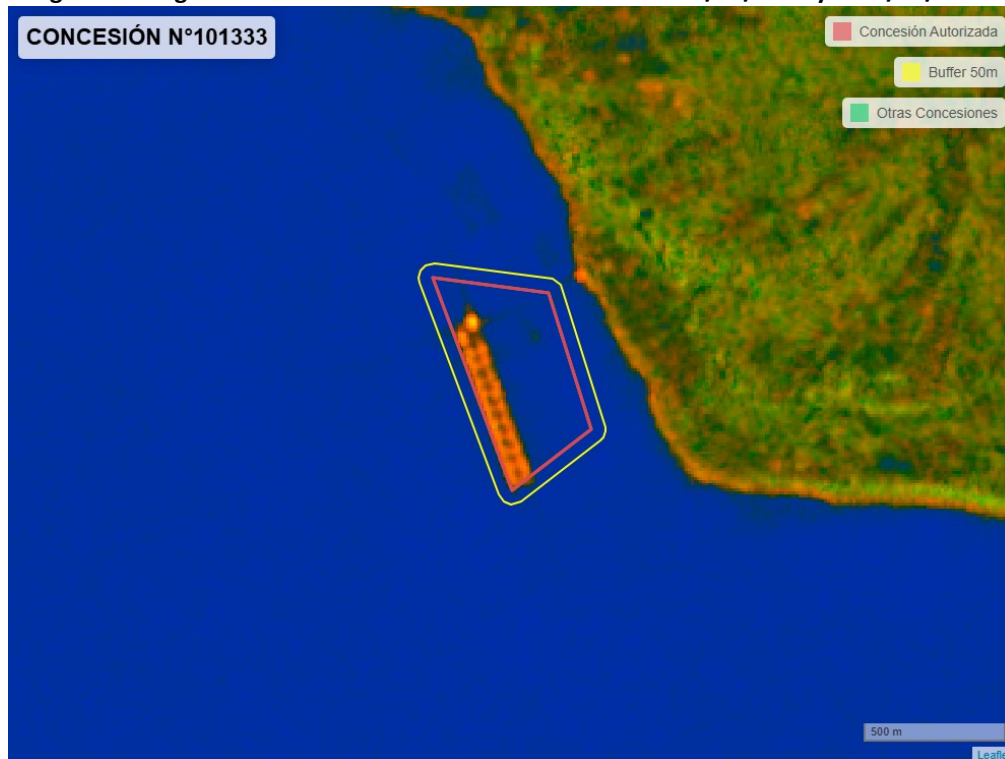
**Figura 3. Imagen satelital del monitoreo realizado entre el 01/04/2025 y el 31/05/2025**

| Período/Fecha | Resultado módulo(s) de cultivo | Resultado estructura(s) de apoyo |
|---|---|---|
| Entre el 01/04/2025 y el 31/05/2025 | Se identifica la presencia de módulos de cultivo de peces dentro de los límites de concesión. | Se identifica la presencia de estructura(s) de apoyo dentro de los límites de concesión. |

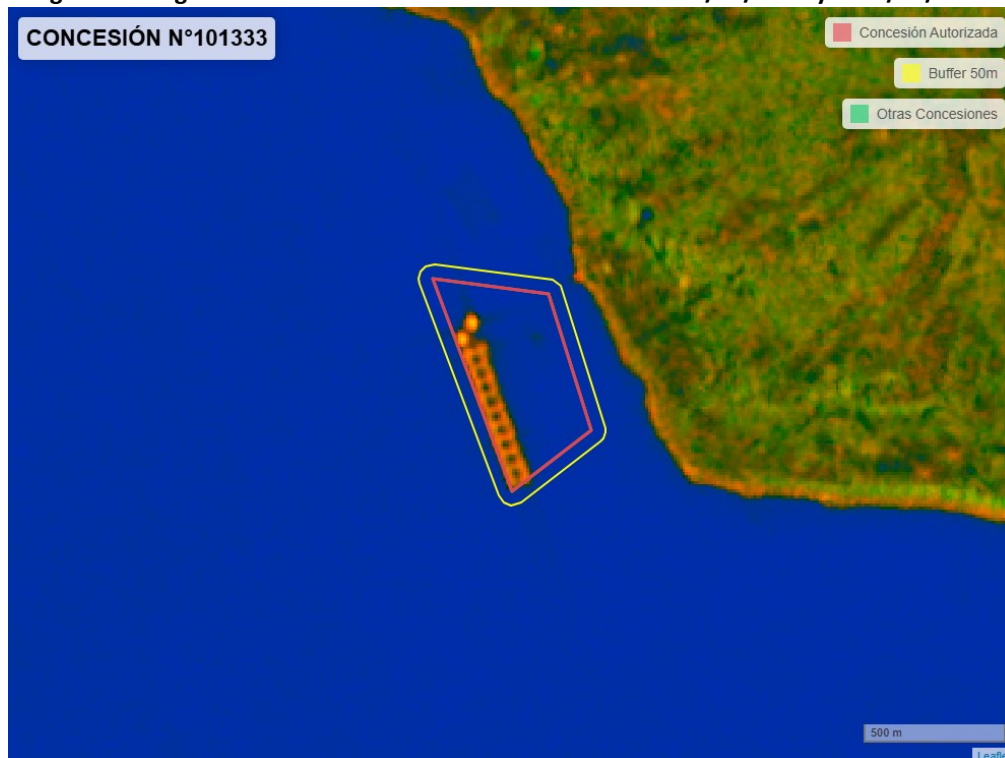
**Figura 4. Imagen satelital del monitoreo realizado entre el 01/08/2025 y el 30/09/2025**

| Período/Fecha | Resultado módulo(s) de cultivo | Resultado estructura(s) de apoyo |
|---|---|---|
| Entre el 01/08/2025 y el 30/09/2025 | Se identifica la presencia de módulos de cultivo de peces dentro de los límites de concesión. | Se identifica la presencia de estructura(s) de apoyo dentro de los límites de concesión. |
