## INFORME TÉCNICO DE FISCALIZACIÓN AMBIENTAL

**CES PLANCHADA (RNA 101684)**

**DTM-2025-78-X-RCA**

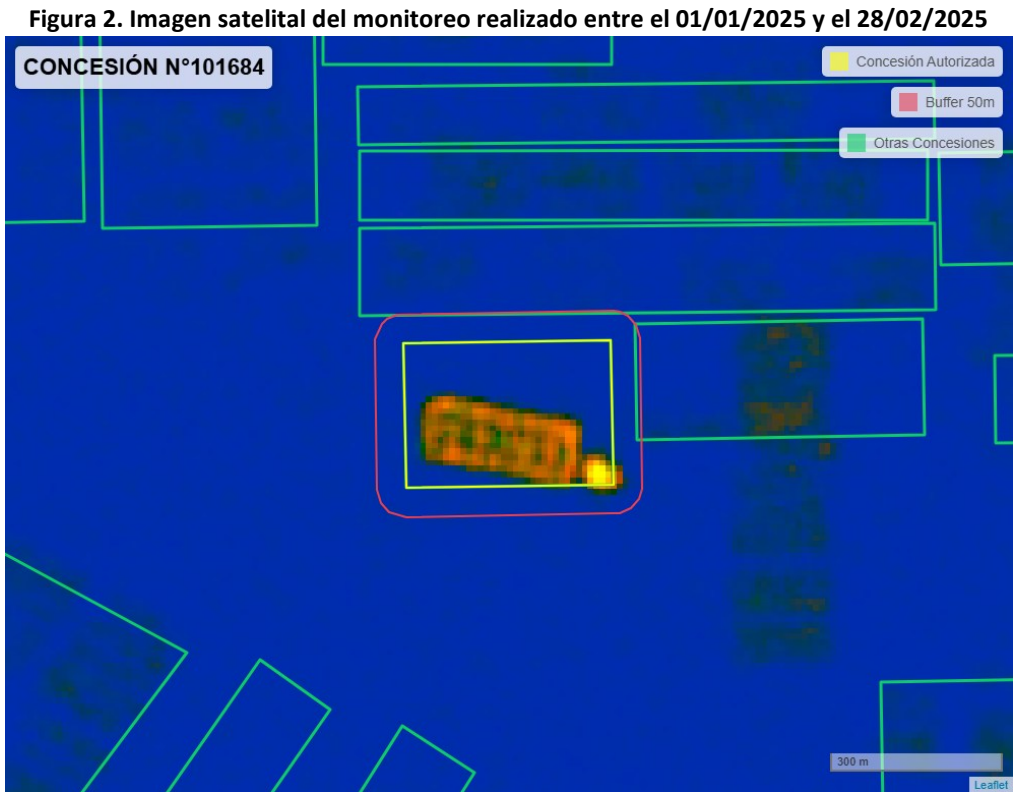
| Período/Fecha | Resultado módulo(s) de cultivo | Resultado estructura(s) de apoyo |
|---|---|---|
| Entre el 01/01/2025 y el 28/02/2025 | Se identifica la presencia de módulos de cultivo de peces dentro de los límites de concesión. | Se identifica la presencia de estructura(s) de apoyo dentro de los límites de concesión. |

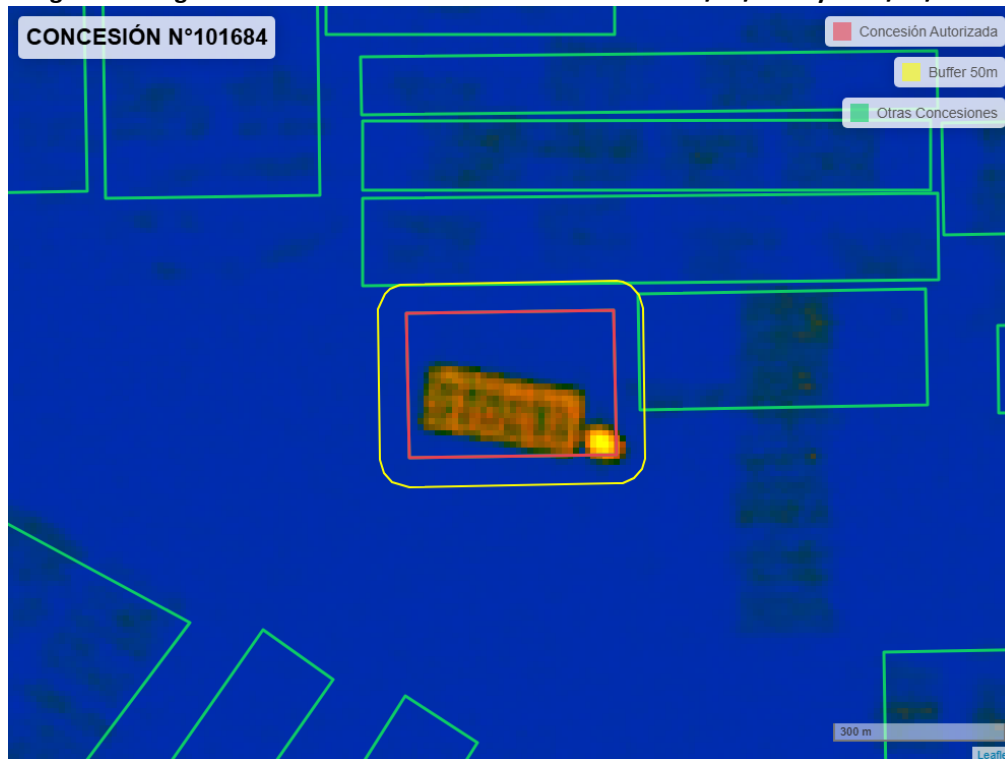
**Figura 3. Imagen satelital del monitoreo realizado entre el 01/04/2025 y el 31/05/2025**

| Período/Fecha | Resultado módulo(s) de cultivo | Resultado estructura(s) de apoyo |
|---|---|---|
| Entre el 01/04/2025 y el 31/05/2025 | Se identifica la presencia de módulos de cultivo de peces dentro de los límites de concesión. | Se identifica la presencia de estructura(s) de apoyo dentro de los límites de concesión. |

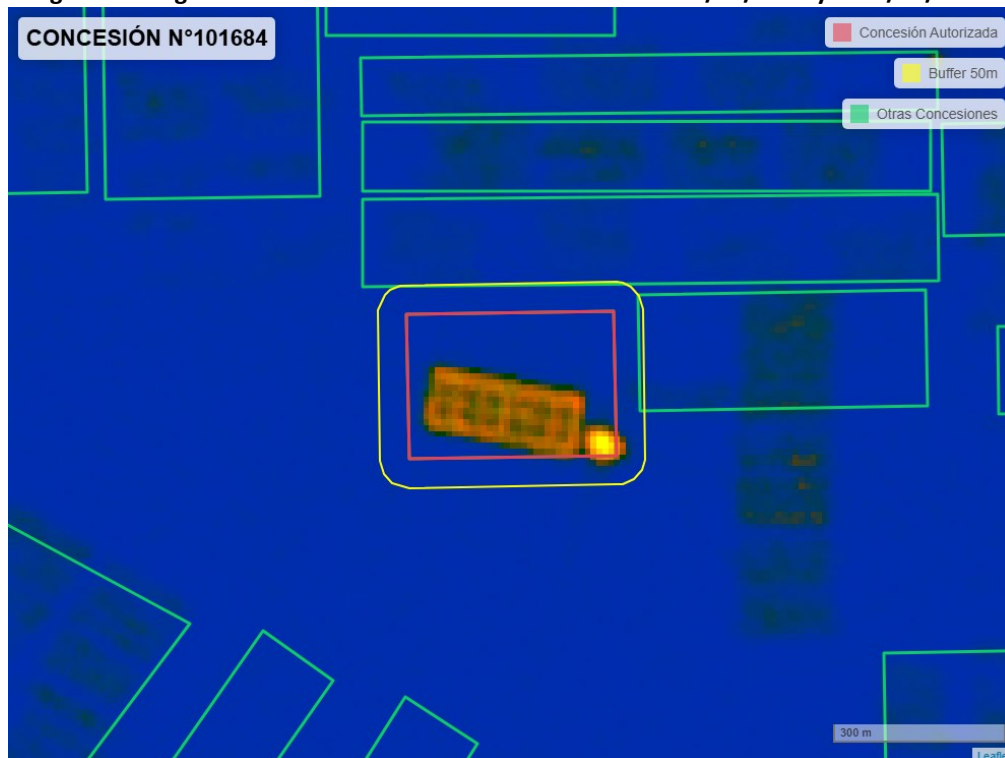
**Figura 4. Imagen satelital del monitoreo realizado entre el 01/08/2025 y el 30/09/2025**

| Período/Fecha | Resultado módulo(s) de cultivo | Resultado estructura(s) de apoyo |
|---|---|---|
| Entre el 01/08/2025 y el 30/09/2025 | Se identifica la presencia de módulos de cultivo de peces dentro de los límites de concesión. | Se identifica la presencia de estructura(s) de apoyo dentro de los límites de concesión. |
