## INFORME TÉCNICO DE FISCALIZACIÓN AMBIENTAL

**CES YENECURA (RNA 101856)**

**DTM-2025-87-X-RCA**

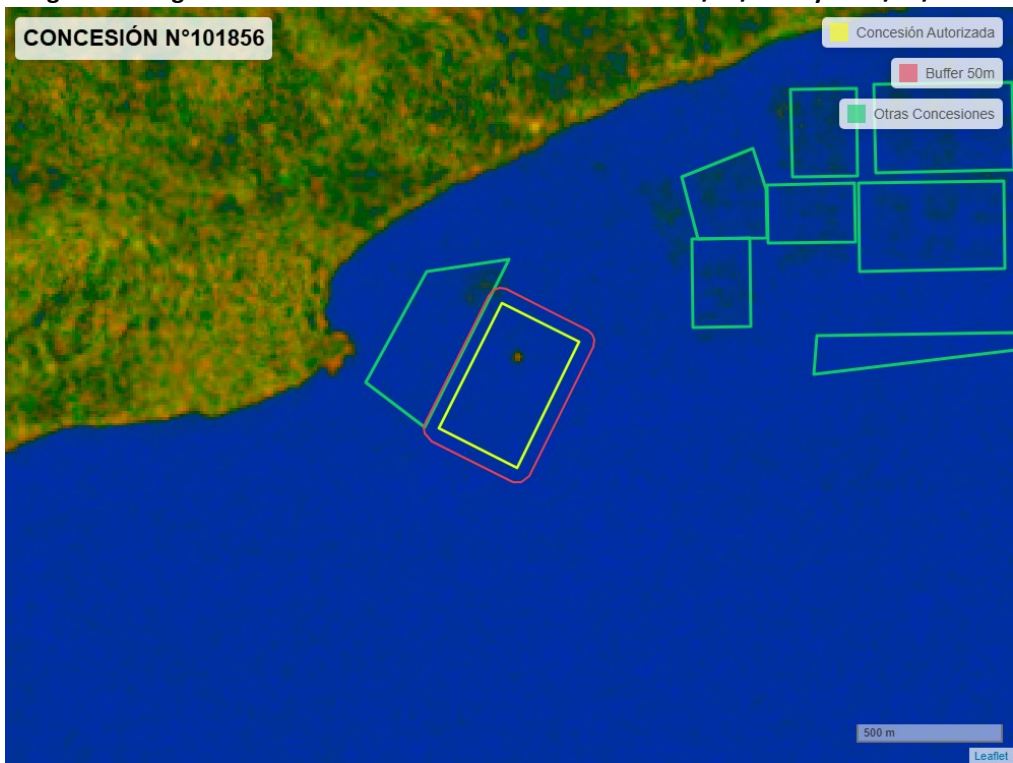
Figura 2. Imagen satelital del monitoreo realizado entre el 01/01/2025 y el 28/02/2025

| Período/Fecha | Resultado módulo(s) de cultivo | Resultado estructura(s) de apoyo |
|---|---|---|
| Entre el 01/01/2025 y el 28/02/2025 | Se identifica la ausencia de módulos de cultivo de peces dentro de los límites de concesión. | Se identifica la presencia de estructura(s) de apoyo dentro de los límites de concesión. |
