## INFORME TÉCNICO DE FISCALIZACIÓN AMBIENTAL

**CES PLAYA ASTILLERO (RNA 101965)**

**DTM-2025-96-X-RCA**

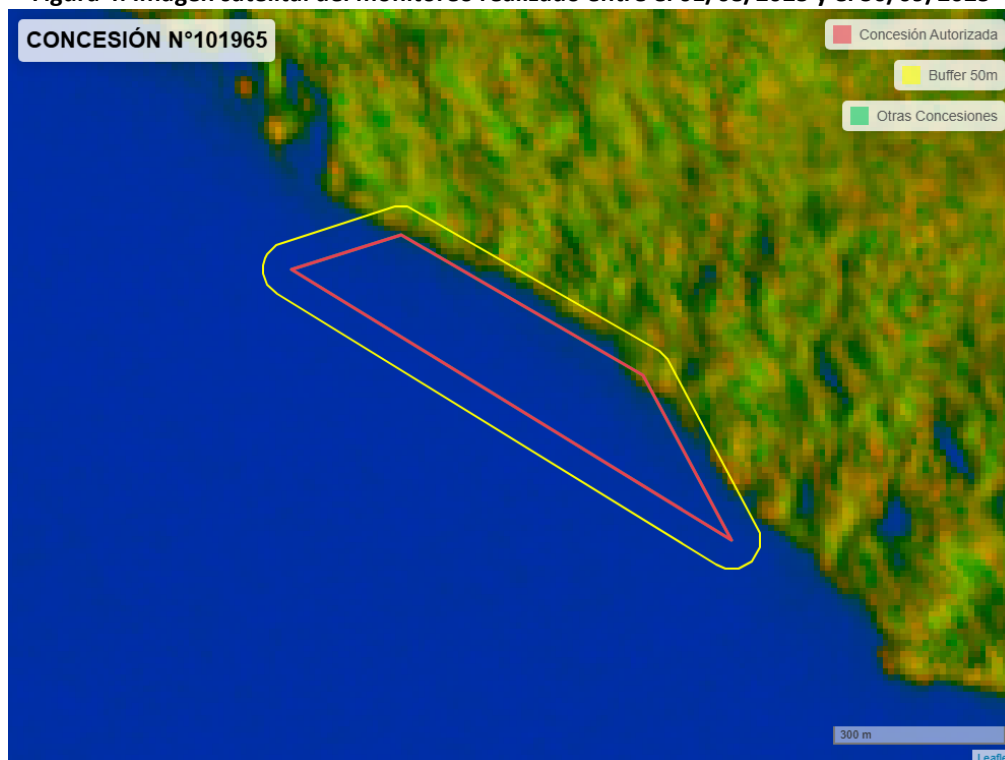
**Figura 4. Imagen satelital del monitoreo realizado entre el 01/08/2025 y el 30/09/2025**

| Período/Fecha | Resultado módulo(s) de cultivo | Resultado estructura(s) de apoyo |
|---|---|---|
| Entre el 01/08/2025 y el 30/09/2025 | Se identifica la ausencia de módulos de cultivo de peces dentro de los límites de concesión. | Se identifica la ausencia de estructura(s) de apoyo dentro de los límites de concesión. |
