## INFORME TÉCNICO DE FISCALIZACIÓN AMBIENTAL

**CES SAN JUAN (RNA 102037)**

**DTM-2025-108-X-RCA**

Fecha creación: 11-12-2025

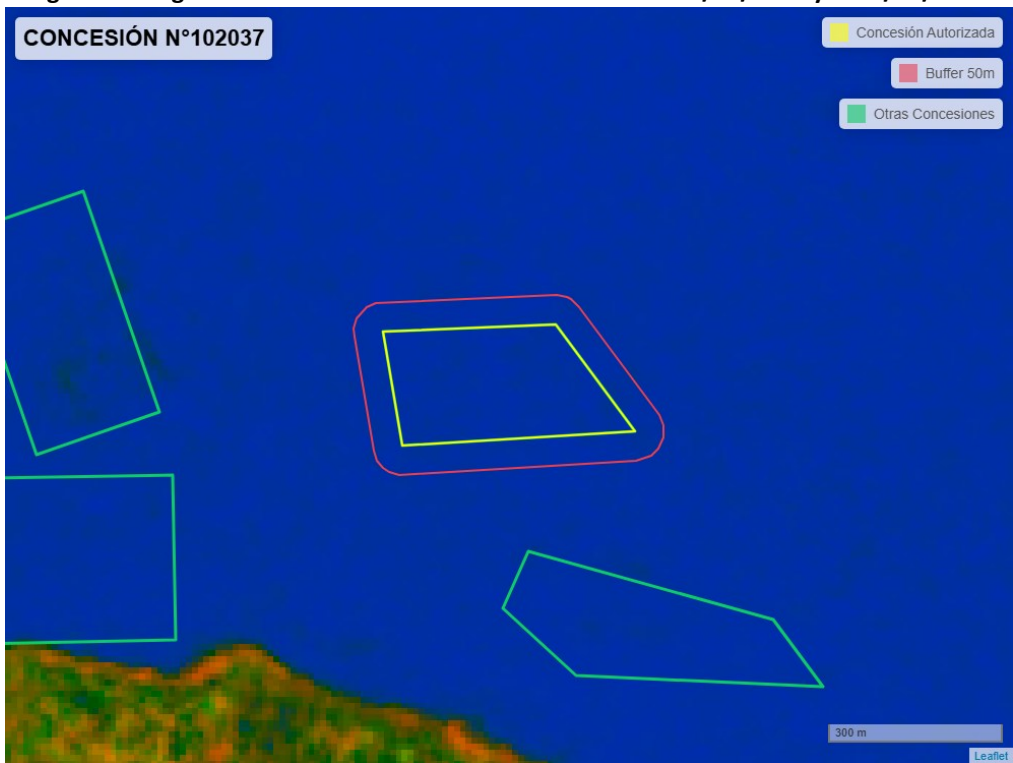
**Figura 2. Imagen satelital del monitoreo realizado entre el 01/01/2025 y el 28/02/2025**

| Período/Fecha | Resultado módulo(s) de cultivo | Resultado estructura(s) de apoyo |
|---|---|---|
| Entre el 01/01/2025 y el 28/02/2025 | Se identifica la ausencia de módulos de cultivo de peces dentro de los límites de concesión. | Se identifica la ausencia de estructura(s) de apoyo dentro de los límites de concesión. |

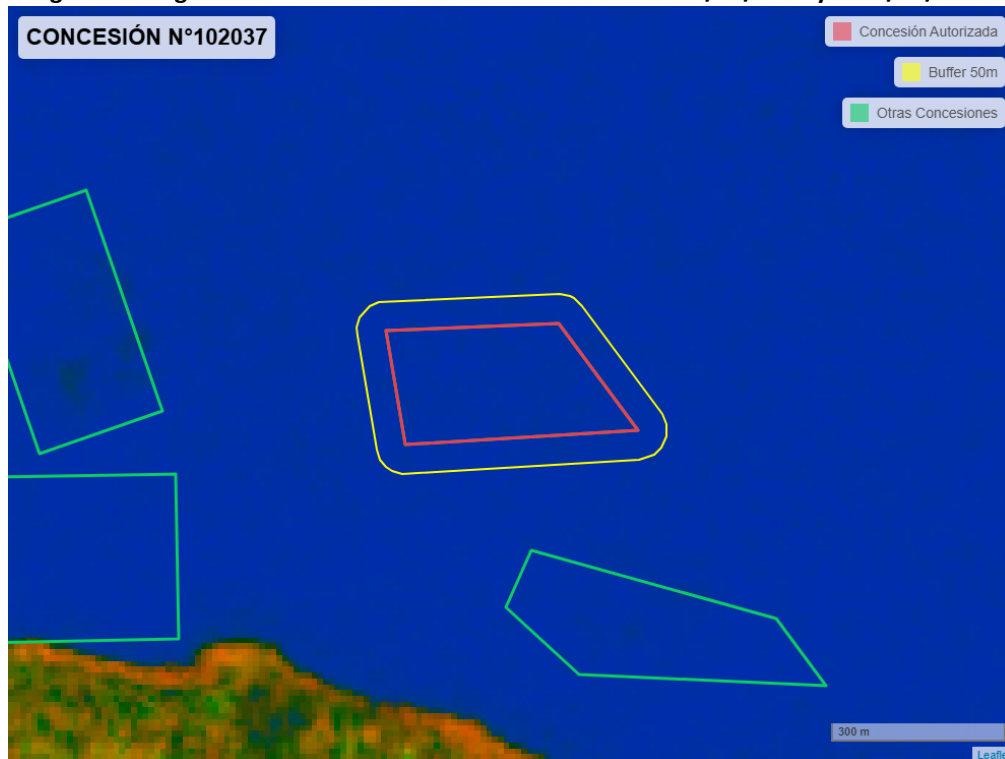
**Figura 3. Imagen satelital del monitoreo realizado entre el 01/04/2025 y el 31/05/2025**

| Período/Fecha | Resultado módulo(s) de cultivo | Resultado estructura(s) de apoyo |
|---|---|---|
| Entre el 01/04/2025 y el 31/05/2025 | Se identifica la ausencia de módulos de cultivo de peces dentro de los límites de concesión. | Se identifica la ausencia de estructura(s) de apoyo dentro de los límites de concesión. |

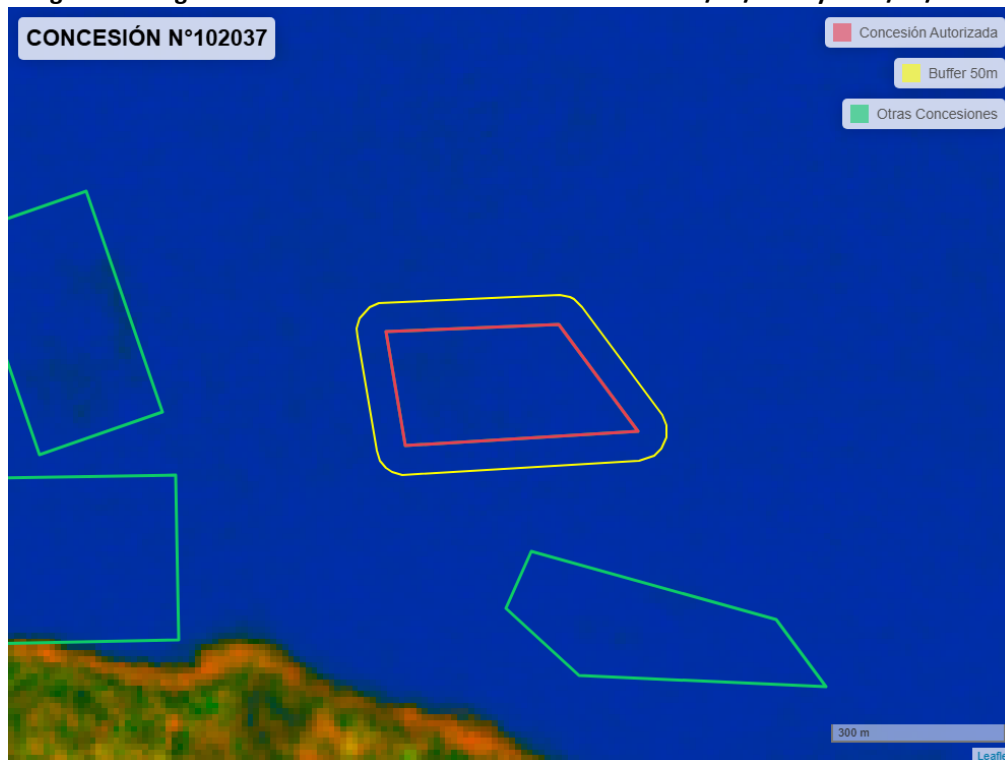
**Figura 4. Imagen satelital del monitoreo realizado entre el 01/08/2025 y el 30/09/2025**

| Período/Fecha | Resultado módulo(s) de cultivo | Resultado estructura(s) de apoyo |
|---|---|---|
| Entre el 01/08/2025 y el 30/09/2025 | Se identifica la ausencia de módulos de cultivo de peces dentro de los límites de concesión. | Se identifica la ausencia de estructura(s) de apoyo dentro de los límites de concesión. |
