## INFORME TÉCNICO DE FISCALIZACIÓN AMBIENTAL

**CES CHAULLIN WESTE (RNA 102046)**

**DTM-2025-113-X-RCA**

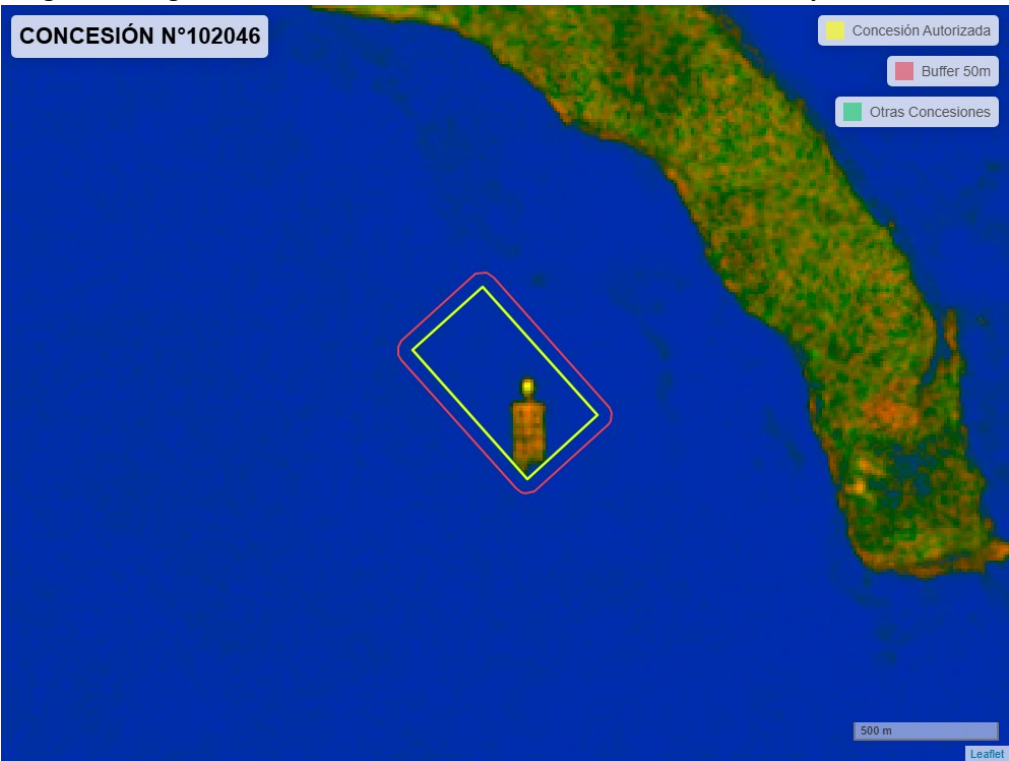
Figura 2. Imagen satelital del monitoreo realizado entre el 01/01/2025 y el 28/02/2025

| Período/Fecha | Resultado módulo(s) de cultivo | Resultado estructura(s) de apoyo |
|---|---|---|
| Entre el 01/01/2025 y el 28/02/2025 | Se identifica la presencia de módulos de cultivo de peces dentro de los límites de concesión. | Se identifica la presencia de estructura(s) de apoyo dentro de los límites de concesión. |

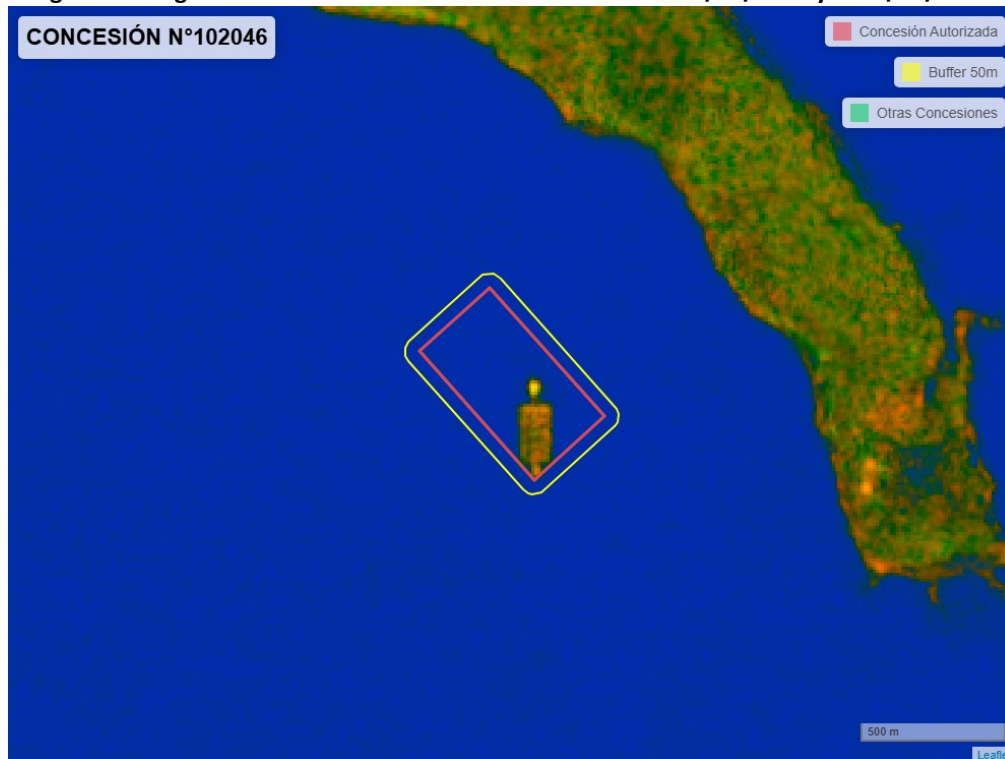
**Figura 3. Imagen satelital del monitoreo realizado entre el 01/04/2025 y el 31/05/2025**

| Período/Fecha | Resultado módulo(s) de cultivo | Resultado estructura(s) de apoyo |
|---|---|---|
| Entre el 01/04/2025 y el 31/05/2025 | Se identifica la presencia de módulos de cultivo de peces dentro de los límites de concesión. | Se identifica la presencia de estructura(s) de apoyo dentro de los límites de concesión. |

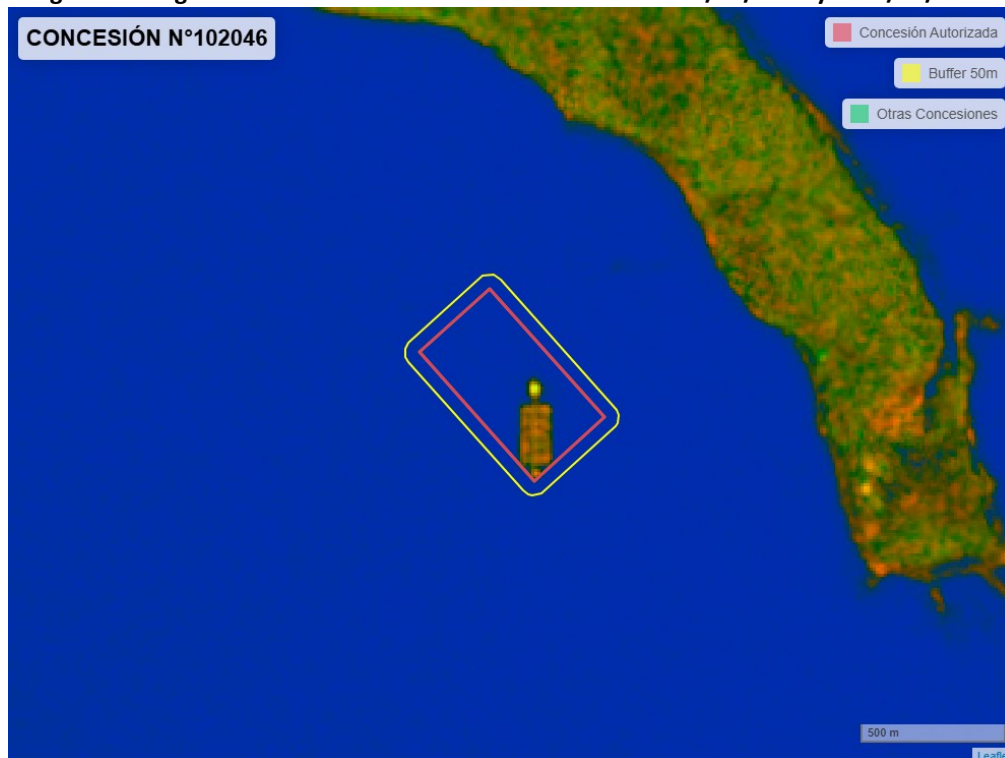
**Figura 4. Imagen satelital del monitoreo realizado entre el 01/08/2025 y el 30/09/2025**

| Período/Fecha | Resultado módulo(s) de cultivo | Resultado estructura(s) de apoyo |
|---|---|---|
| Entre el 01/08/2025 y el 30/09/2025 | Se identifica la presencia de módulos de cultivo de peces dentro de los límites de concesión. | Se identifica la presencia de estructura(s) de apoyo dentro de los límites de concesión. |
