## INFORME TÉCNICO DE FISCALIZACIÓN AMBIENTAL

**CES PORCELANA - CHAITÉN (RNA 102083)**

**DTM-2025-124-X-RCA**

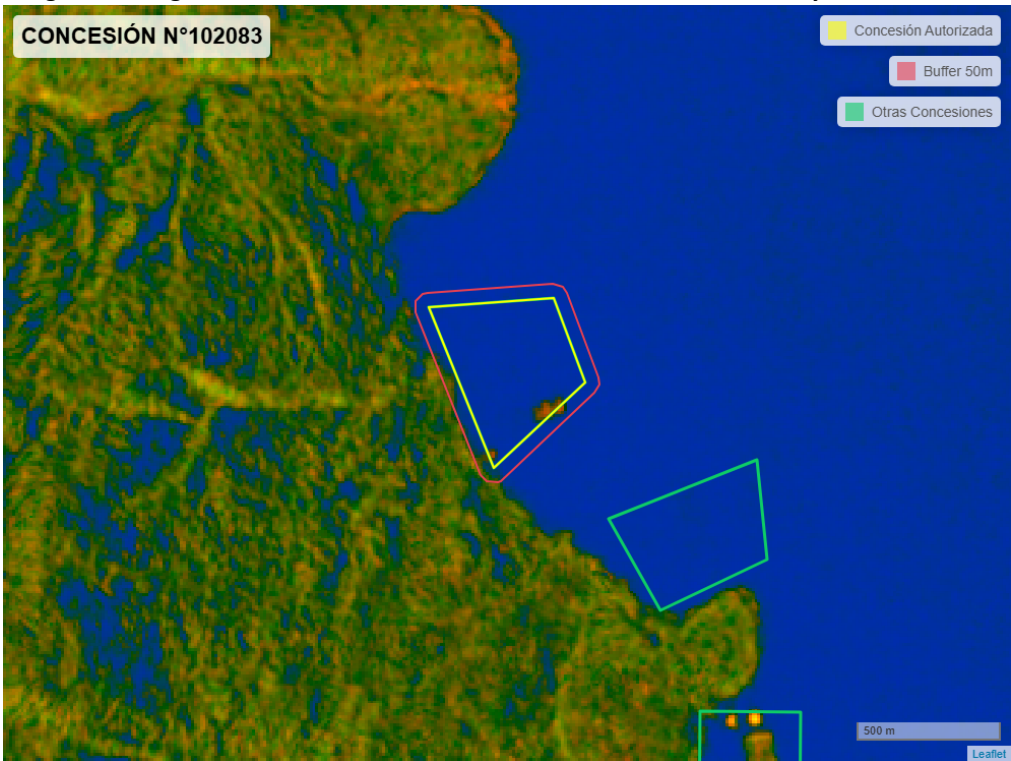
Figura 2. Imagen satelital del monitoreo realizado entre el 01/01/2025 y el 28/02/2025

| Período/Fecha | Resultado módulo(s) de cultivo | Resultado estructura(s) de apoyo |
|---|---|---|
| Entre el 01/01/2025 y el 28/02/2025 | Se identifica la presencia de módulos de cultivo de peces dentro de los límites de concesión. | Se identifica la ausencia de estructura(s) de apoyo dentro de los límites de concesión. |

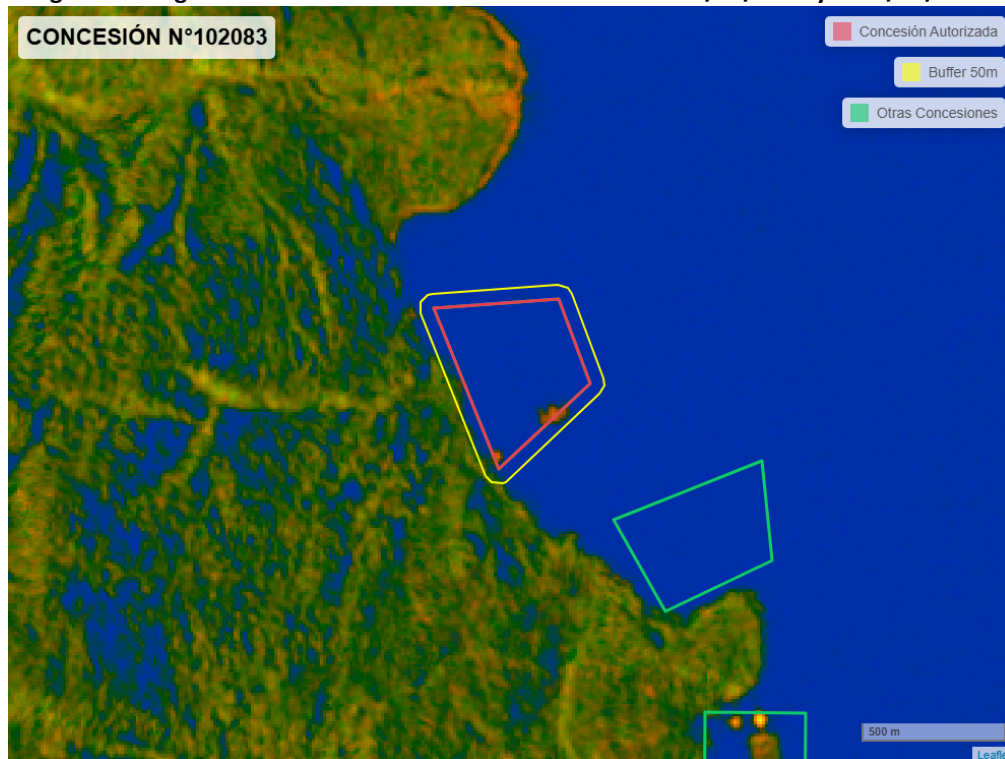
**Figura 3. Imagen satelital del monitoreo realizado entre el 01/04/2025 y el 31/05/2025**

| Período/Fecha | Resultado módulo(s) de cultivo | Resultado estructura(s) de apoyo |
|---|---|---|
| Entre el 01/04/2025 y el 31/05/2025 | Se identifica la presencia de módulos de cultivo de peces dentro de los límites de concesión. | Se identifica la ausencia de estructura(s) de apoyo dentro de los límites de concesión. |
