## INFORME TÉCNICO DE FISCALIZACIÓN AMBIENTAL

**CES LINGUAR (RNA 102265)**

**DTM-2025-143-X-RCA**

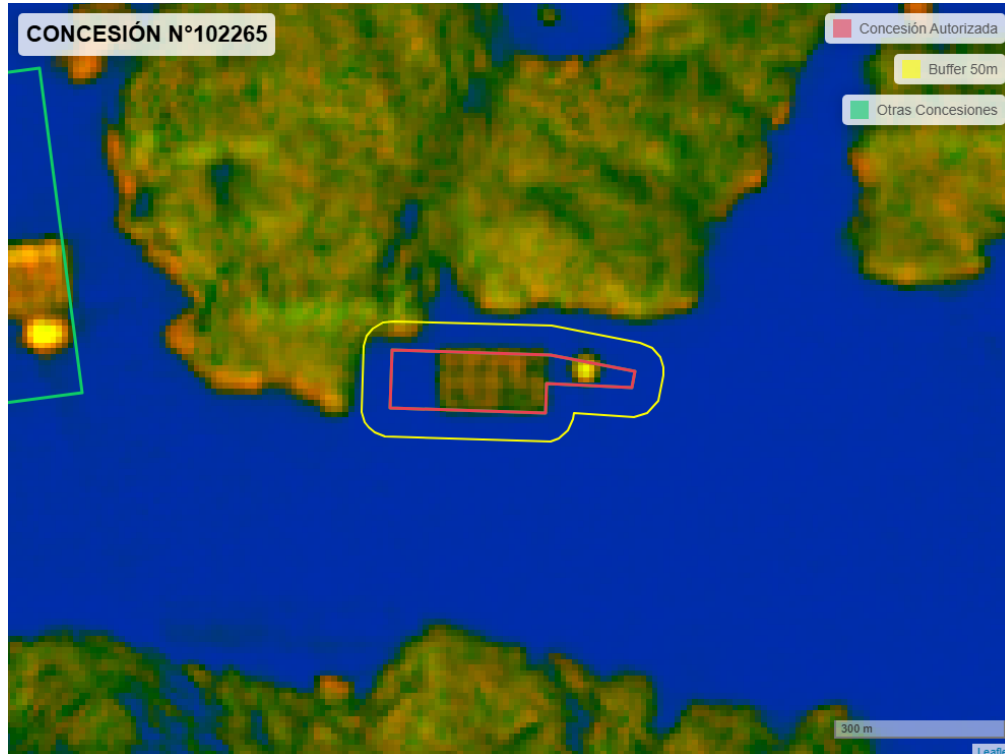
**Figura 4. Imagen satelital del monitoreo realizado entre el 01/08/2025 y el 30/09/2025**

| Período/Fecha | Resultado módulo(s) de cultivo | Resultado estructura(s) de apoyo |
|---|---|---|
| Entre el 01/08/2025 y el 30/09/2025 | Se identifica la presencia de módulos de cultivo de peces dentro de los límites de concesión. | Se identifica la presencia de estructura(s) de apoyo dentro de los límites de concesión. |
