## INFORME TÉCNICO DE FISCALIZACIÓN AMBIENTAL

**CES CALEN 2 (RNA 102342)**

**DTM-2025-147-X-RCA**

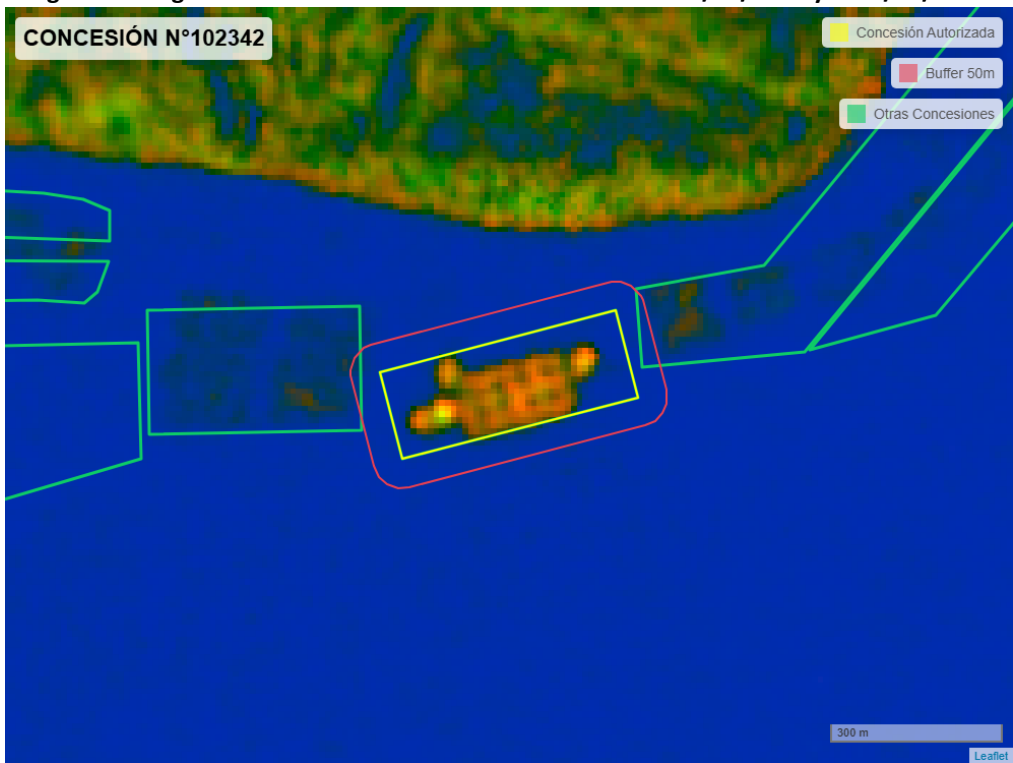
Figura 2. Imagen satelital del monitoreo realizado entre el 01/01/2025 y el 28/02/2025

| Período/Fecha | Resultado módulo(s) de cultivo | Resultado estructura(s) de apoyo |
|---|---|---|
| Entre el 01/01/2025 y el 28/02/2025 | Se identifica la presencia de módulos de cultivo de peces dentro de los límites de concesión. | Se identifica la presencia de estructura(s) de apoyo dentro de los límites de concesión. |

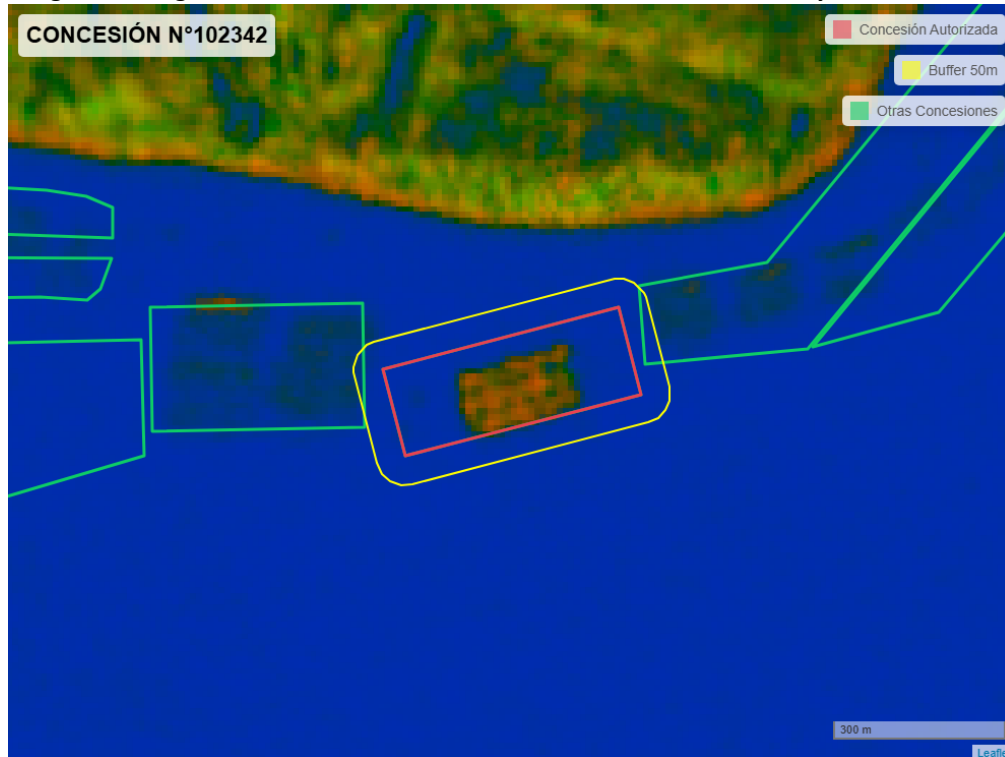
**Figura 3. Imagen satelital del monitoreo realizado entre el 01/04/2025 y el 31/05/2025**

| Período/Fecha | Resultado módulo(s) de cultivo | Resultado estructura(s) de apoyo |
|---|---|---|
| Entre el 01/04/2025 y el 31/05/2025 | Se identifica la presencia de módulos de cultivo de peces dentro de los límites de concesión. | Se identifica la ausencia de estructura(s) de apoyo dentro de los límites de concesión. |

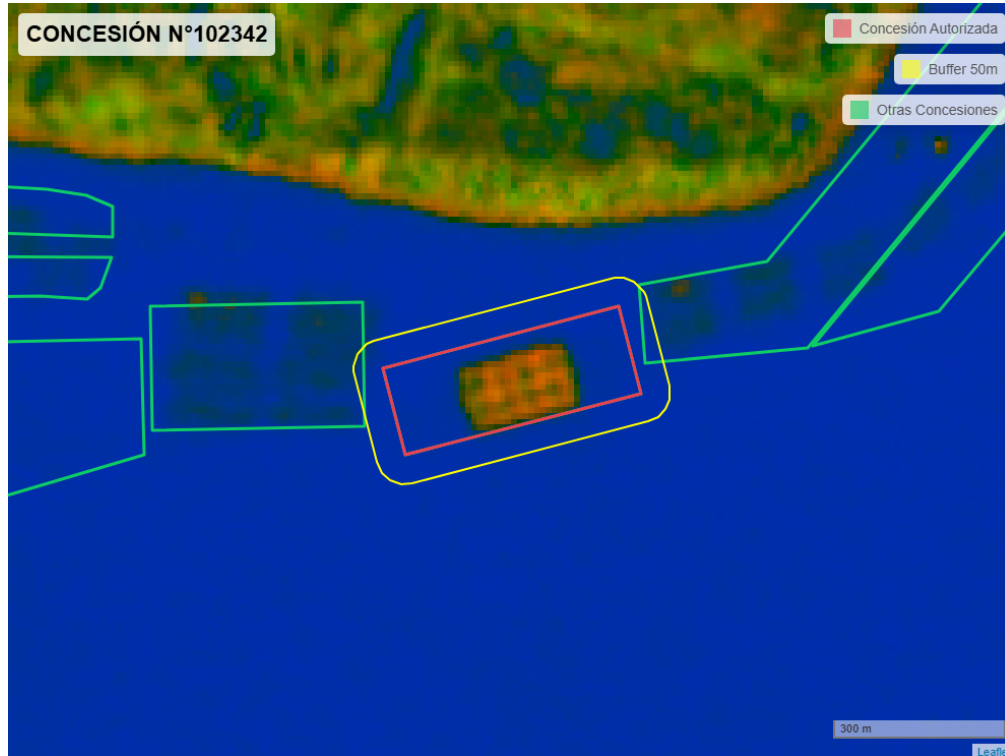
**Figura 4. Imagen satelital del monitoreo realizado entre el 01/08/2025 y el 30/09/2025**

| Período/Fecha | Resultado módulo(s) de cultivo | Resultado estructura(s) de apoyo |
|---|---|---|
| Entre el 01/08/2025 y el 30/09/2025 | Se identifica la presencia de módulos de cultivo de peces dentro de los límites de concesión. | Se identifica la ausencia de estructura(s) de apoyo dentro de los límites de concesión. |
