## INFORME TÉCNICO DE FISCALIZACIÓN AMBIENTAL

**CES LLEUNA (RNA 102458)**

**DTM-2025-153-X-RCA**

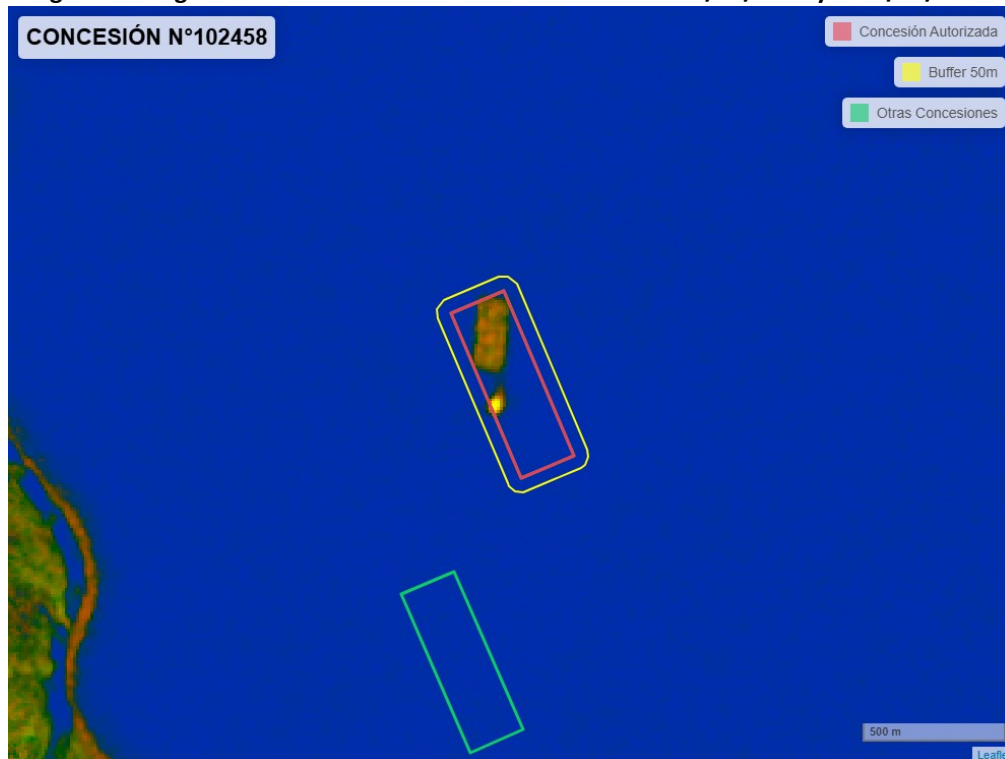
**Figura 3. Imagen satelital del monitoreo realizado entre el 01/04/2025 y el 31/05/2025**

| Período/Fecha | Resultado módulo(s) de cultivo | Resultado estructura(s) de apoyo |
|---|---|---|
| Entre el 01/04/2025 y el 31/05/2025 | Se identifica la presencia de módulos de cultivo de peces dentro de los límites de concesión. | Se identifica la presencia de estructura(s) de apoyo dentro de los límites de concesión. |

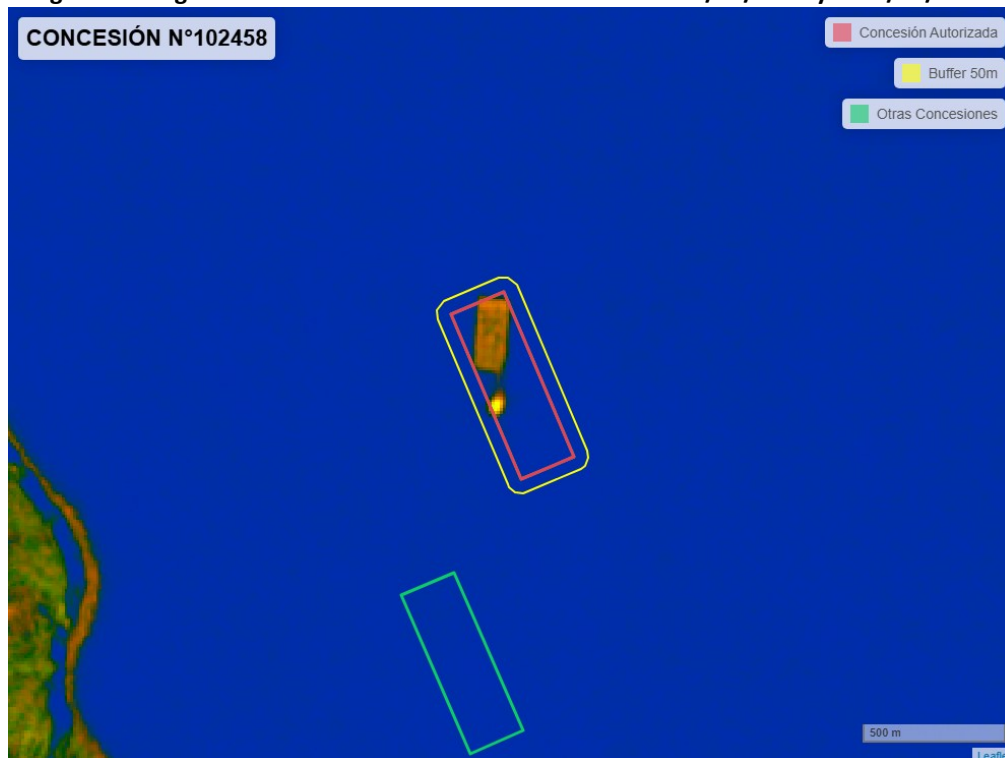
**Figura 4. Imagen satelital del monitoreo realizado entre el 01/08/2025 y el 30/09/2025**

| Período/Fecha | Resultado módulo(s) de cultivo | Resultado estructura(s) de apoyo |
|---|---|---|
| Entre el 01/08/2025 y el 30/09/2025 | Se identifica la presencia de módulos de cultivo de peces dentro de los límites de concesión. | Se identifica la presencia de estructura(s) de apoyo dentro de los límites de concesión. |
