## INFORME TÉCNICO DE FISCALIZACIÓN AMBIENTAL

**CES SUR ISLA AULEN (RNA 102622)**

**DTM-2025-163-X-RCA**

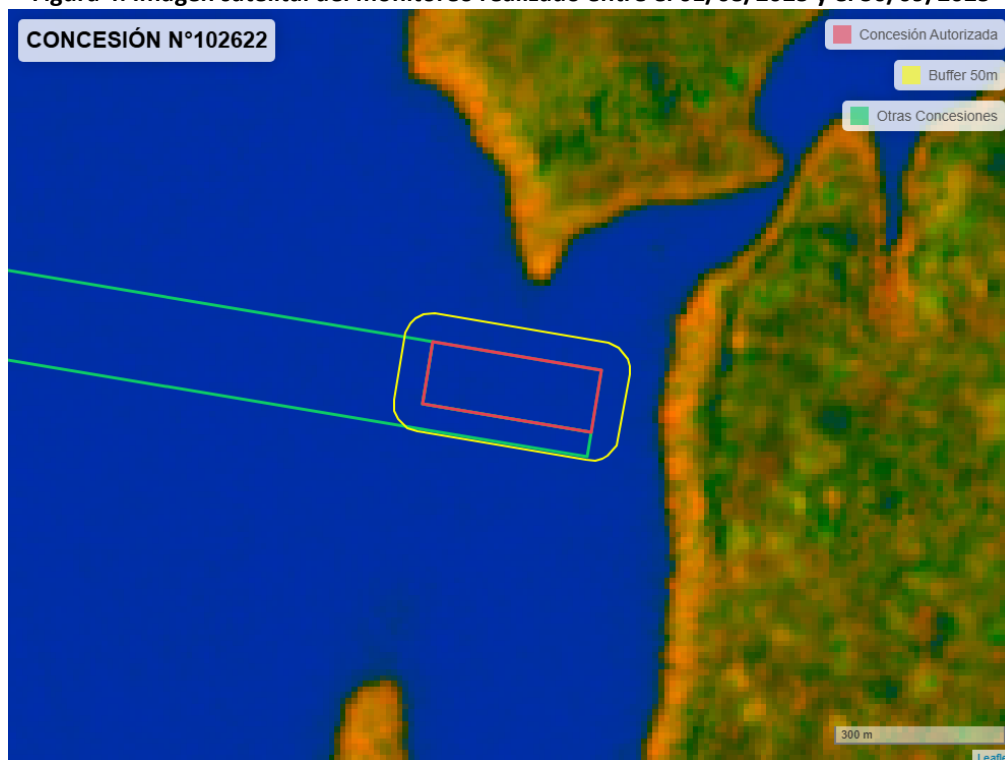
**Figura 4. Imagen satelital del monitoreo realizado entre el 01/08/2025 y el 30/09/2025**

| Período/Fecha | Resultado módulo(s) de cultivo | Resultado estructura(s) de apoyo |
|---|---|---|
| Entre el 01/08/2025 y el 30/09/2025 | Se identifica la ausencia de módulos de cultivo de peces dentro de los límites de concesión. | Se identifica la ausencia de estructura(s) de apoyo dentro de los límites de concesión. |
