## INFORME TÉCNICO DE FISCALIZACIÓN AMBIENTAL

**CES ESTERO BONITO (RNA 102728)**

**DTM-2025-170-X-RCA**

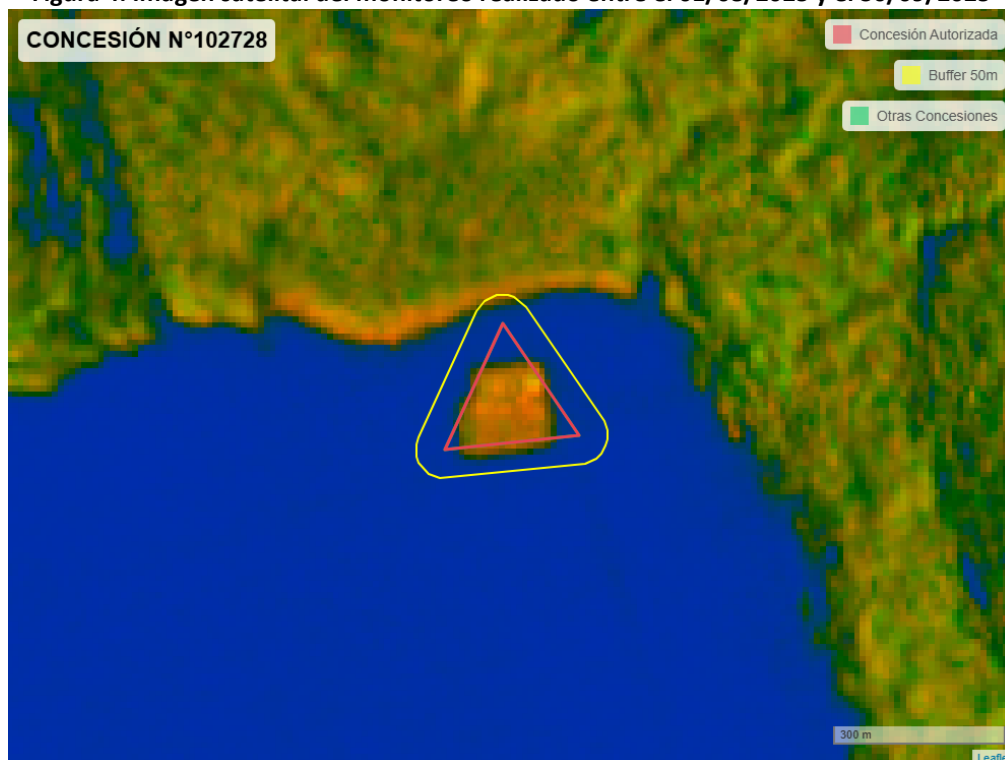
**Figura 4. Imagen satelital del monitoreo realizado entre el 01/08/2025 y el 30/09/2025**

| Período/Fecha | Resultado módulo(s) de cultivo | Resultado estructura(s) de apoyo |
|---|---|---|
| Entre el 01/08/2025 y el 30/09/2025 | Se identifica la presencia de módulos de cultivo de peces dentro de los límites de concesión. | Se identifica la presencia de estructura(s) de apoyo dentro de los límites de concesión. |

Como resultado del examen de información realizado respecto de los instrumentos de gestión ambiental y la normativa ambiental aplicable señalados en el ítem 4 del presente informe, esta Superintendencia logró verificar que, durante los periodos revisados, no se constataron módulos de cultivo total o parcialmente fuera de los límites del área de concesión. Respecto a las estructuras de apoyo, estas no se constataron fuera de los límites del área de concesión.
