## INFORME TÉCNICO DE FISCALIZACIÓN AMBIENTAL

**CES PUNTA REDONDA (RNA 102833)**

**DTM-2025-182-X-RCA**

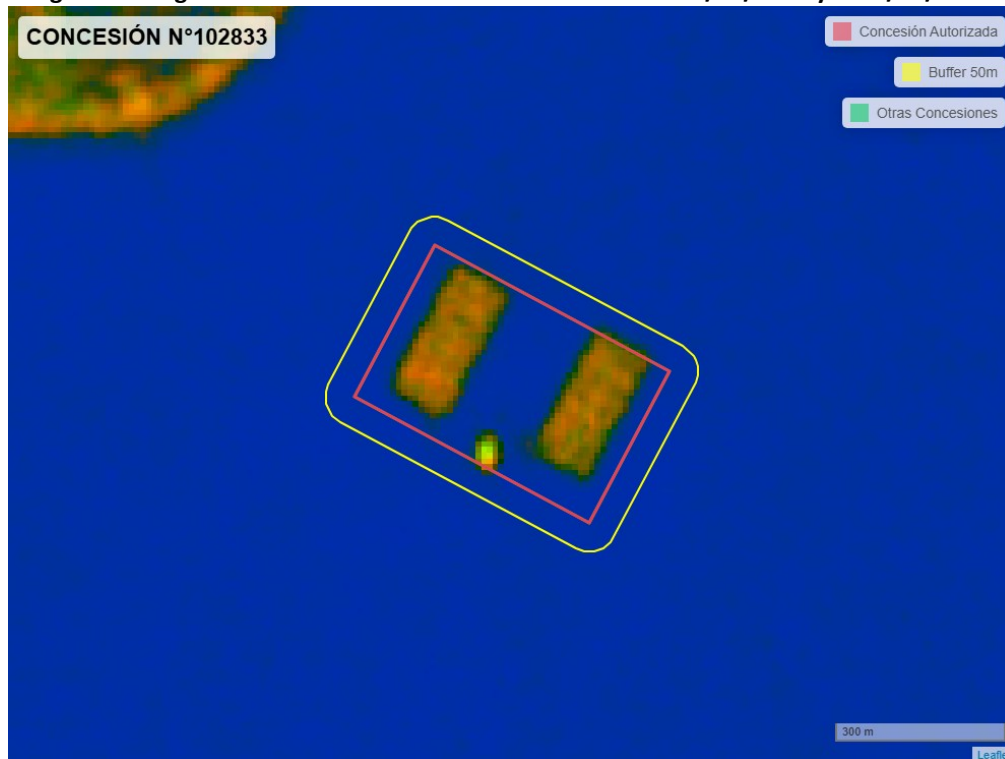
**Figura 3. Imagen satelital del monitoreo realizado entre el 01/04/2025 y el 31/05/2025**

| Período/Fecha | Resultado módulo(s) de cultivo | Resultado estructura(s) de apoyo |
|---|---|---|
| Entre el 01/04/2025 y el 31/05/2025 | Se identifica la presencia de módulos de cultivo de peces dentro de los límites de concesión. | Se identifica la presencia de estructura(s) de apoyo dentro de los límites de concesión. |

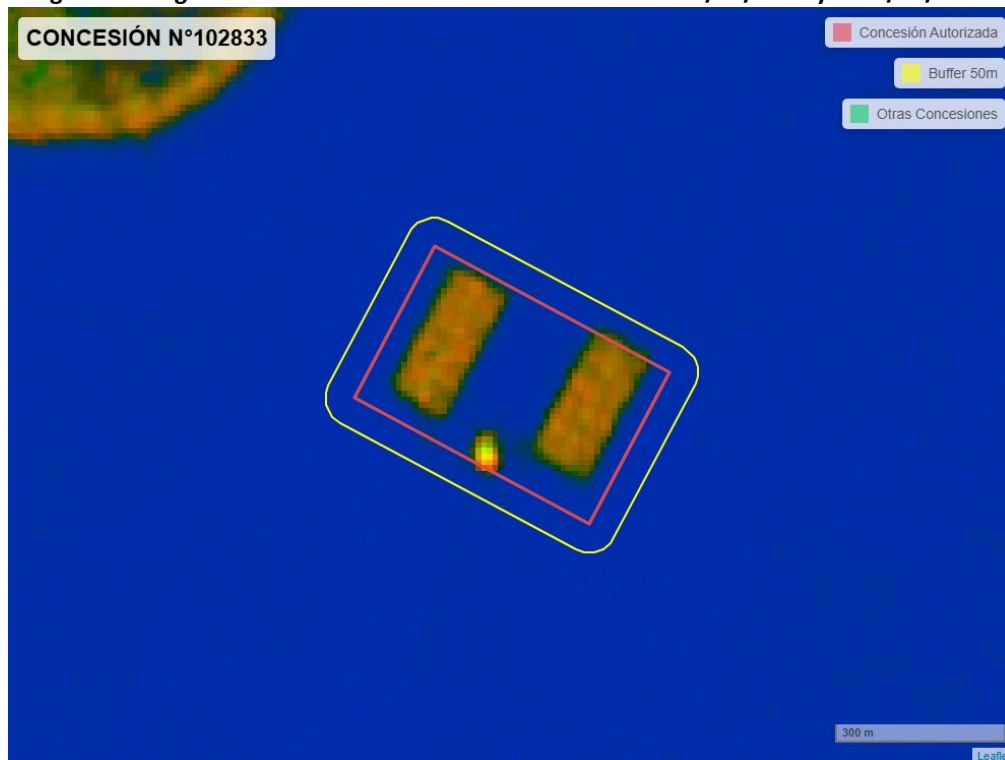
**Figura 4. Imagen satelital del monitoreo realizado entre el 01/08/2025 y el 30/09/2025**

| Período/Fecha | Resultado módulo(s) de cultivo | Resultado estructura(s) de apoyo |
|---|---|---|
| Entre el 01/08/2025 y el 30/09/2025 | Se identifica la presencia de módulos de cultivo de peces dentro de los límites de concesión. | Se identifica la presencia de estructura(s) de apoyo dentro de los límites de concesión. |
