Superintendencia del Medio Ambiente  
Gobierno de Chile

## INFORME TÉCNICO DE FISCALIZACIÓN AMBIENTAL

**CES CAICURA (RNA 102882)**

**DTM-2025-187-X-RCA**

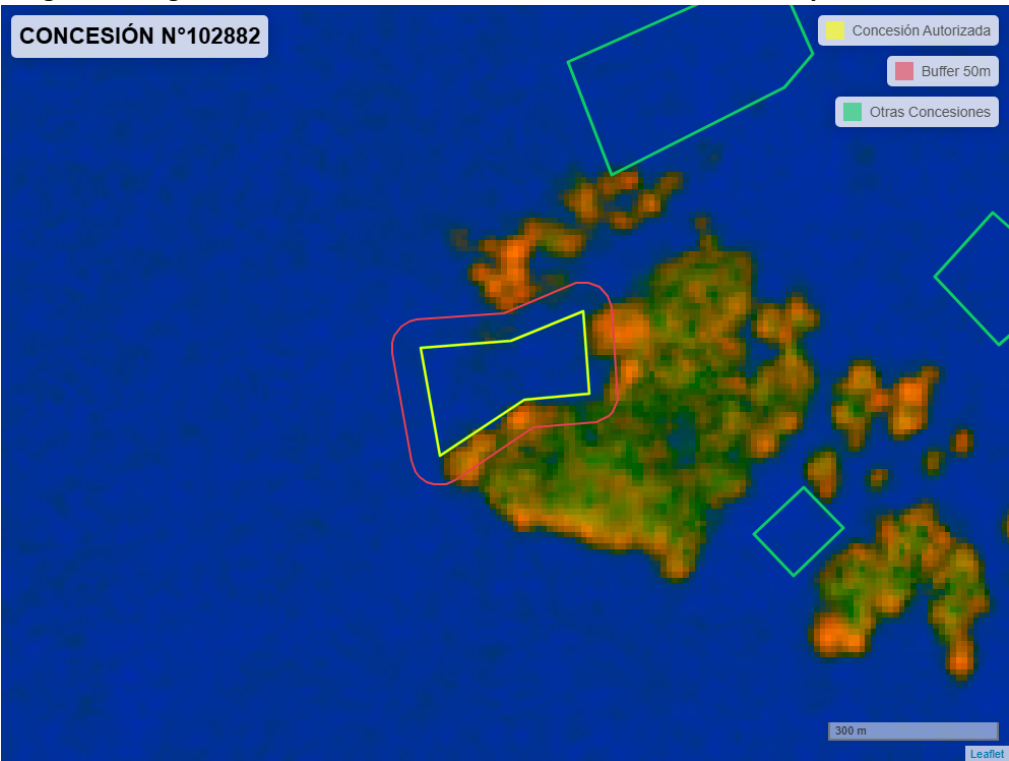
Figura 2. Imagen satelital del monitoreo realizado entre el 01/01/2025 y el 28/02/2025

| Período/Fecha | Resultado módulo(s) de cultivo | Resultado estructura(s) de apoyo |
|---|---|---|
| Entre el 01/01/2025 y el 28/02/2025 | Se identifica la ausencia de módulos de cultivo de peces dentro de los límites de concesión. | Se identifica la ausencia de estructura(s) de apoyo dentro de los límites de concesión. |
