## INFORME TÉCNICO DE FISCALIZACIÓN AMBIENTAL

**CES SUR DE CABO CORCOVADO (RNA 102894)**

**DTM-2025-188-X-RCA**

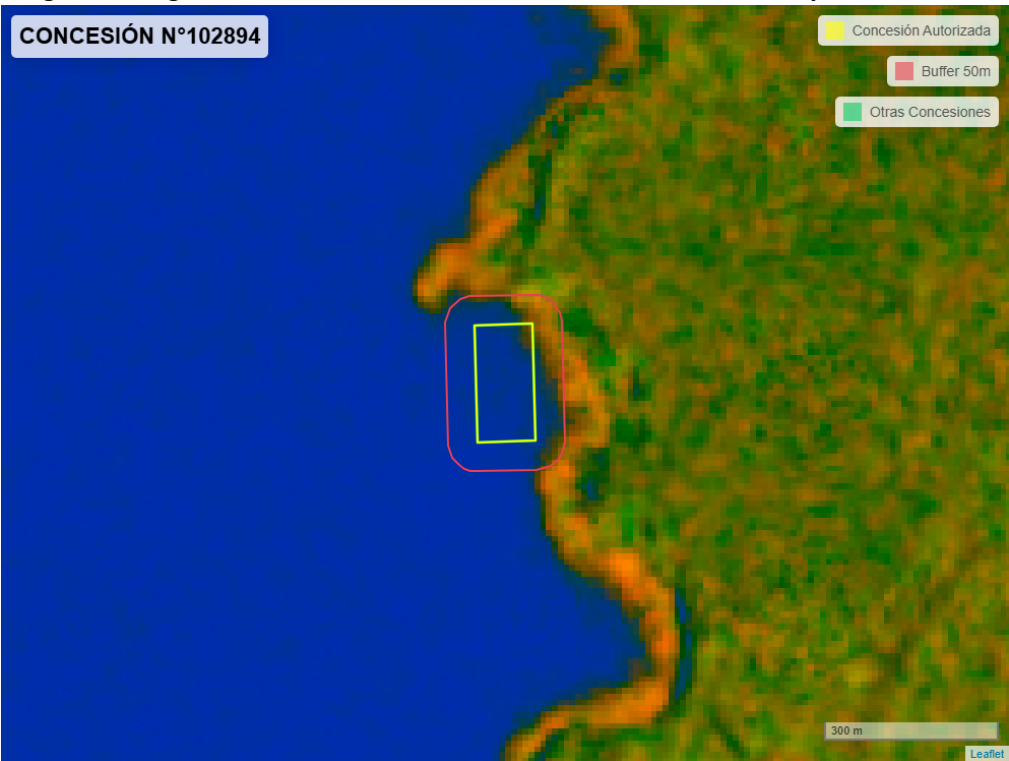
Figura 2. Imagen satelital del monitoreo realizado entre el 01/01/2025 y el 28/02/2025

| Período/Fecha | Resultado módulo(s) de cultivo | Resultado estructura(s) de apoyo |
|---|---|---|
| Entre el 01/01/2025 y el 28/02/2025 | Se identifica la ausencia de módulos de cultivo de peces dentro de los límites de concesión. | Se identifica la ausencia de estructura(s) de apoyo dentro de los límites de concesión. |

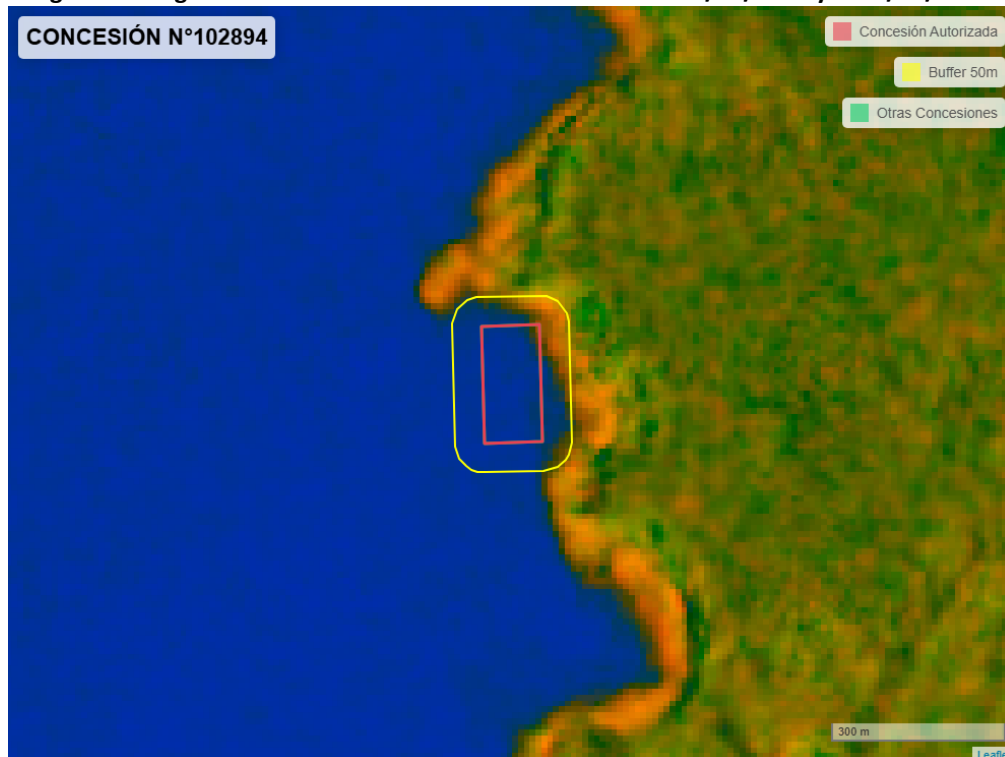
**Figura 3. Imagen satelital del monitoreo realizado entre el 01/04/2025 y el 31/05/2025**

| Período/Fecha | Resultado módulo(s) de cultivo | Resultado estructura(s) de apoyo |
|---|---|---|
| Entre el 01/04/2025 y el 31/05/2025 | Se identifica la ausencia de módulos de cultivo de peces dentro de los límites de concesión. | Se identifica la ausencia de estructura(s) de apoyo dentro de los límites de concesión. |

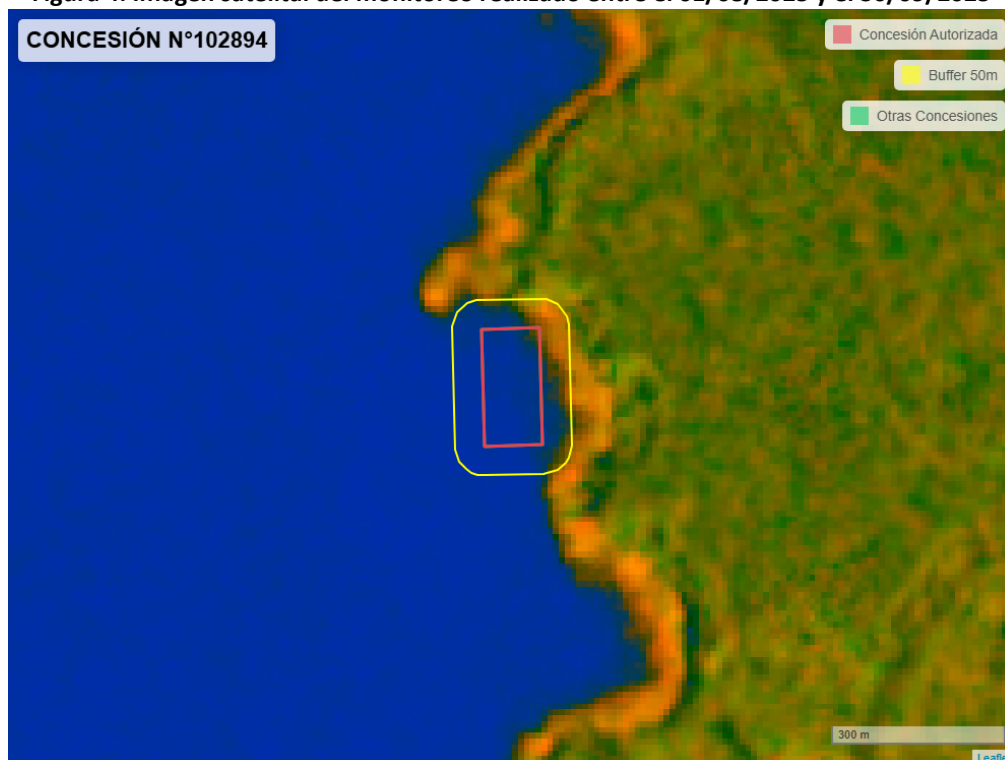
**Figura 4. Imagen satelital del monitoreo realizado entre el 01/08/2025 y el 30/09/2025**

| Período/Fecha | Resultado módulo(s) de cultivo | Resultado estructura(s) de apoyo |
|---|---|---|
| Entre el 01/08/2025 y el 30/09/2025 | Se identifica la ausencia de módulos de cultivo de peces dentro de los límites de concesión. | Se identifica la ausencia de estructura(s) de apoyo dentro de los límites de concesión. |
