## INFORME TÉCNICO DE FISCALIZACIÓN AMBIENTAL

**CES OESTE PUNTA GAONA (RNA 102956)**

**DTM-2025-199-X-RCA**

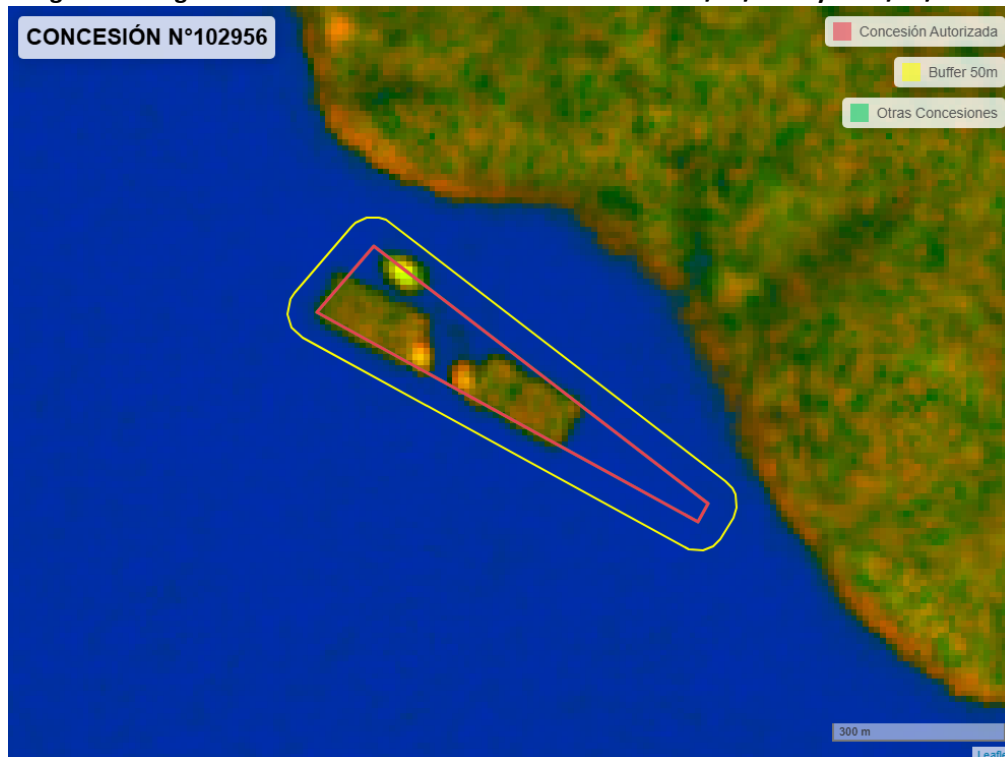
**Figura 3. Imagen satelital del monitoreo realizado entre el 01/04/2025 y el 31/05/2025**

| Período/Fecha | Resultado módulo(s) de cultivo | Resultado estructura(s) de apoyo |
|---|---|---|
| Entre el 01/04/2025 y el 31/05/2025 | Se identifica la presencia de módulos de cultivo de peces dentro de los límites de concesión. | Se identifica la presencia de estructura(s) de apoyo dentro de los límites de concesión. |

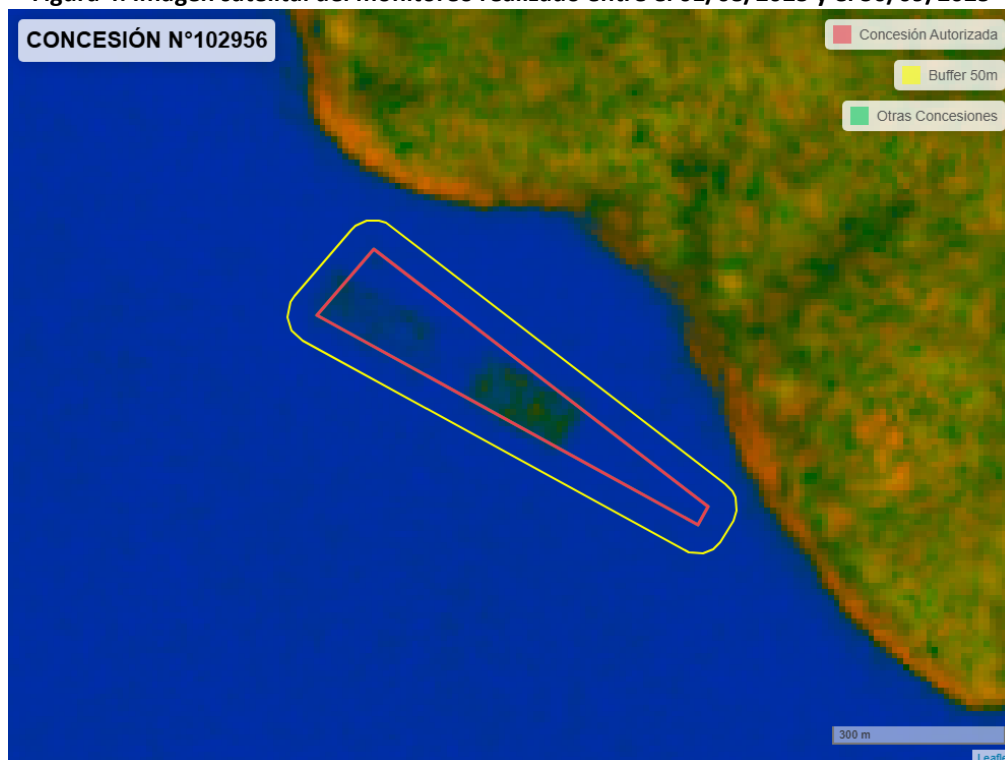
**Figura 4. Imagen satelital del monitoreo realizado entre el 01/08/2025 y el 30/09/2025**

| Período/Fecha | Resultado módulo(s) de cultivo | Resultado estructura(s) de apoyo |
|---|---|---|
| Entre el 01/08/2025 y el 30/09/2025 | Se identifica la presencia de módulos de cultivo de peces dentro de los límites de concesión. | Se identifica la ausencia de estructura(s) de apoyo dentro de los límites de concesión. |
