## INFORME TÉCNICO DE FISCALIZACIÓN AMBIENTAL

**CES PUNTA LUCU (RNA 102963)**

**DTM-2025-200-X-RCA**

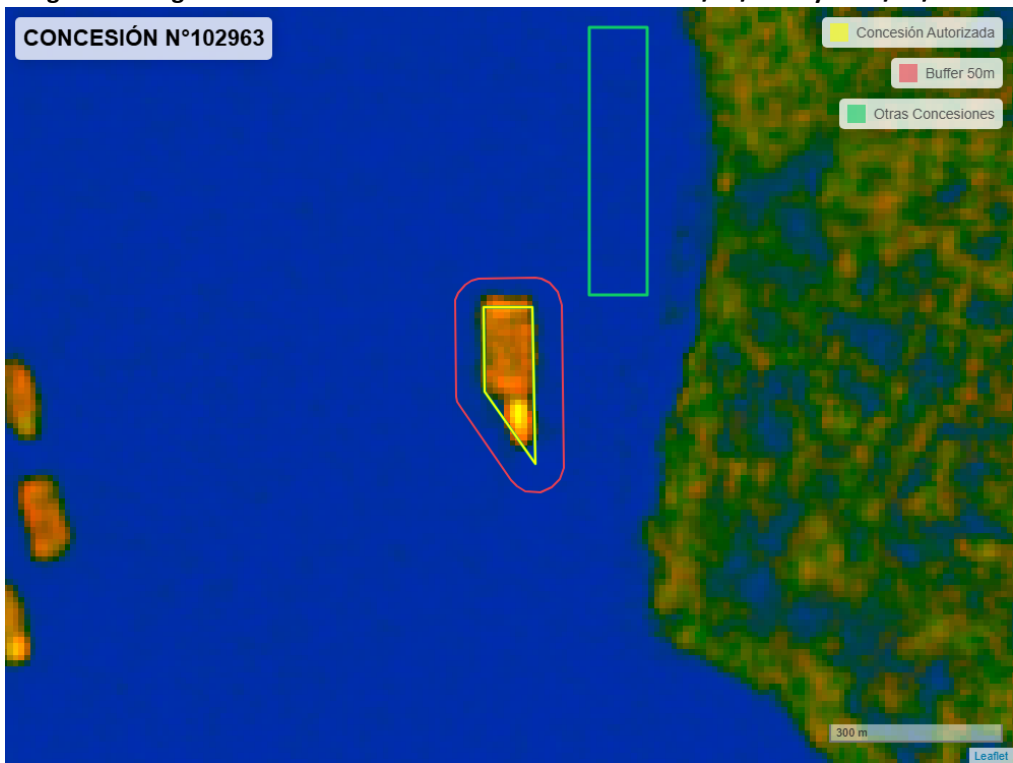
Figura 2. Imagen satelital del monitoreo realizado entre el 01/01/2025 y el 28/02/2025

| Período/Fecha | Resultado módulo(s) de cultivo | Resultado estructura(s) de apoyo |
|---|---|---|
| Entre el 01/01/2025 y el 28/02/2025 | Se identifica la presencia de módulos de cultivo de peces dentro de los límites de concesión. | Se identifica la presencia de estructura(s) de apoyo dentro de los límites de concesión. |

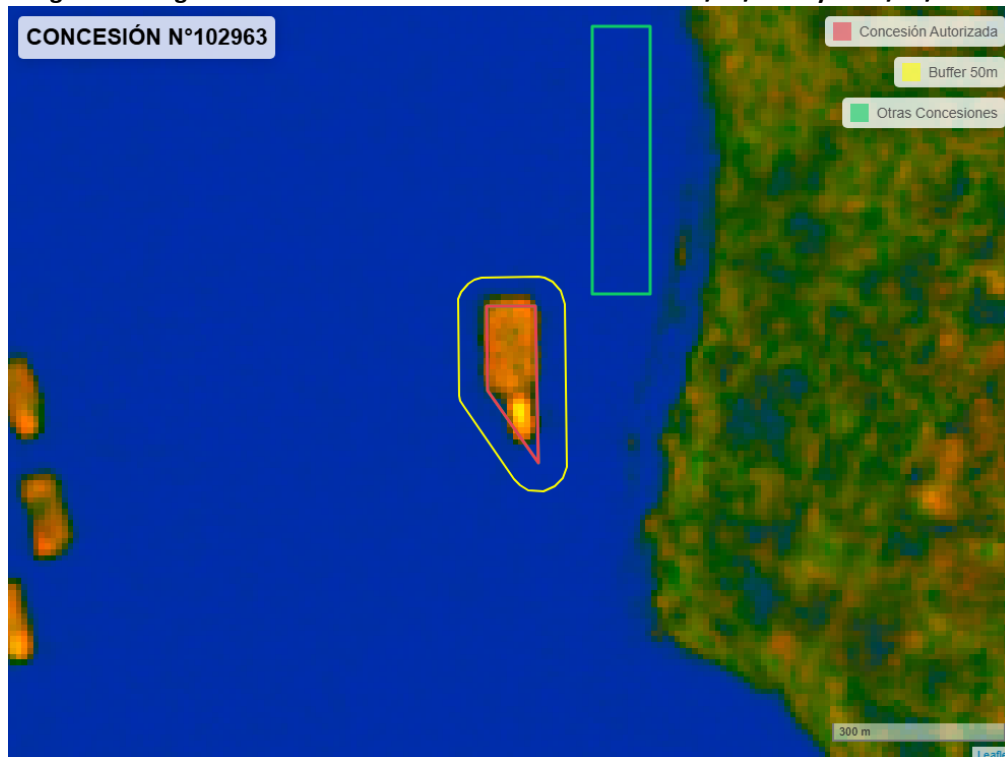
**Figura 3. Imagen satelital del monitoreo realizado entre el 01/04/2025 y el 31/05/2025**

| Período/Fecha | Resultado módulo(s) de cultivo | Resultado estructura(s) de apoyo |
|---|---|---|
| Entre el 01/04/2025 y el 31/05/2025 | Se identifica la presencia de módulos de cultivo de peces dentro de los límites de concesión. | Se identifica la presencia de estructura(s) de apoyo dentro de los límites de concesión. |

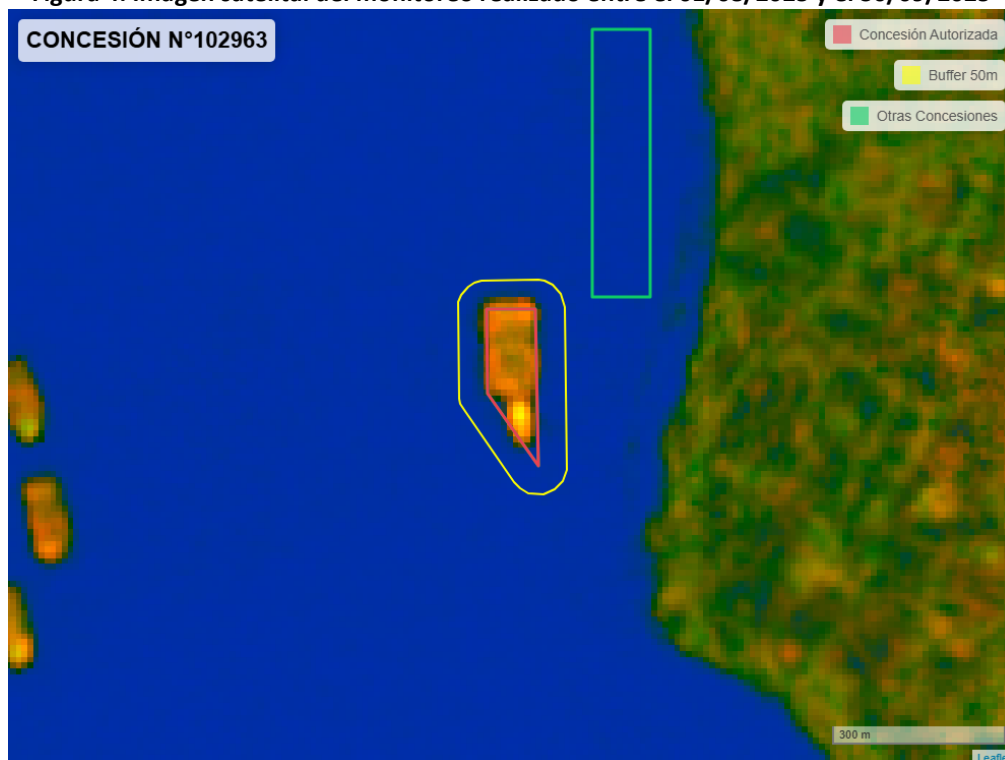
**Figura 4. Imagen satelital del monitoreo realizado entre el 01/08/2025 y el 30/09/2025**

| Período/Fecha | Resultado módulo(s) de cultivo | Resultado estructura(s) de apoyo |
|---|---|---|
| Entre el 01/08/2025 y el 30/09/2025 | Se identifica la presencia de módulos de cultivo de peces dentro de los límites de concesión. | Se identifica la presencia de estructura(s) de apoyo dentro de los límites de concesión. |
