## INFORME TÉCNICO DE FISCALIZACIÓN AMBIENTAL

**CES CAUCACURA (RNA 103327)**

**DTM-2025-214-X-RCA**

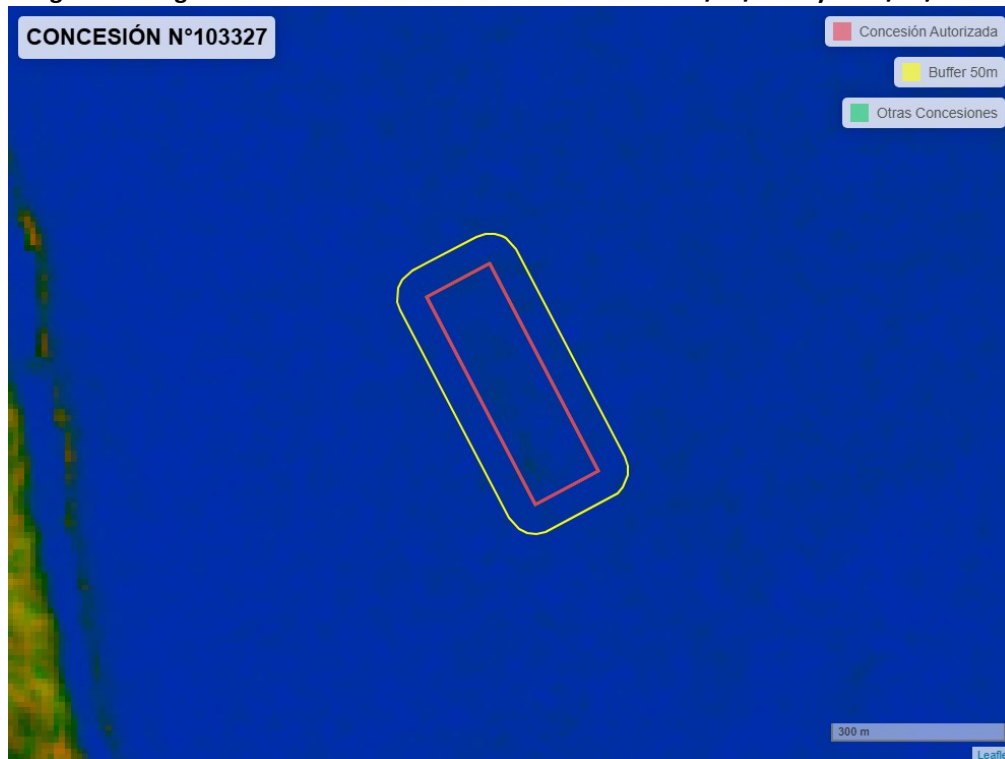
**Figura 3. Imagen satelital del monitoreo realizado entre el 01/04/2025 y el 31/05/2025**

| Período/Fecha | Resultado módulo(s) de cultivo | Resultado estructura(s) de apoyo |
|---|---|---|
| Entre el 01/04/2025 y el 31/05/2025 | Se identifica la ausencia de módulos de cultivo de peces dentro de los límites de concesión. | Se identifica la ausencia de estructura(s) de apoyo dentro de los límites de concesión. |

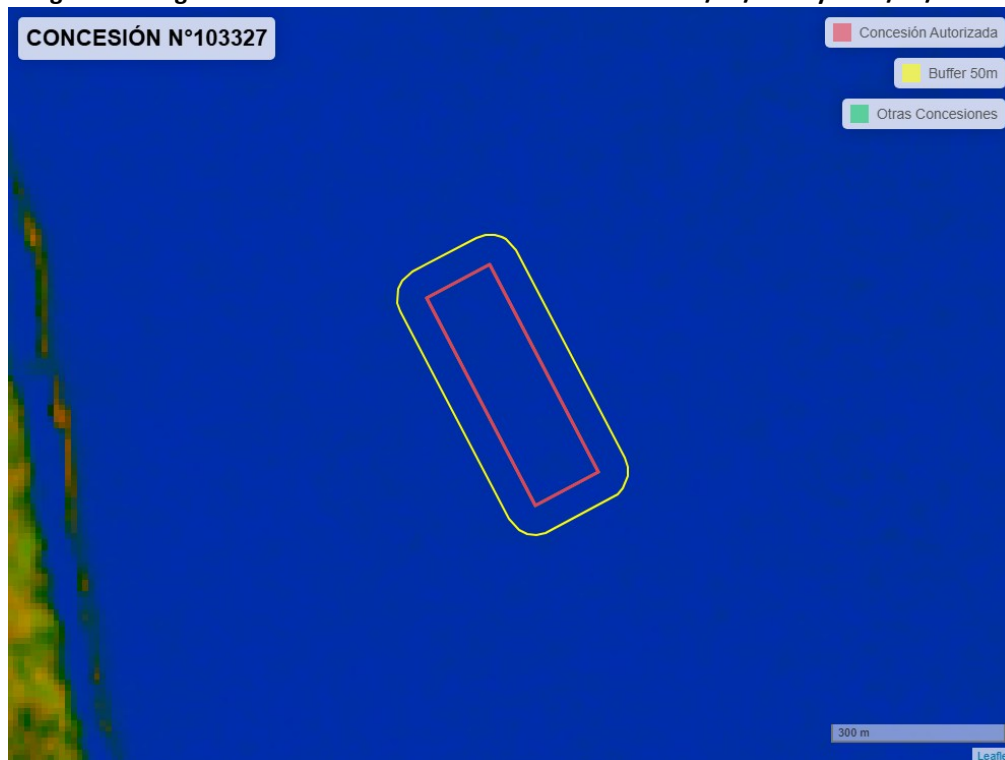
**Figura 4. Imagen satelital del monitoreo realizado entre el 01/08/2025 y el 30/09/2025**

| Período/Fecha | Resultado módulo(s) de cultivo | Resultado estructura(s) de apoyo |
|---|---|---|
| Entre el 01/08/2025 y el 30/09/2025 | Se identifica la ausencia de módulos de cultivo de peces dentro de los límites de concesión. | Se identifica la ausencia de estructura(s) de apoyo dentro de los límites de concesión. |
