## INFORME TÉCNICO DE FISCALIZACIÓN AMBIENTAL

**CES CHAULLIN NORTE (RNA 103421)**

**DTM-2025-225-X-RCA**

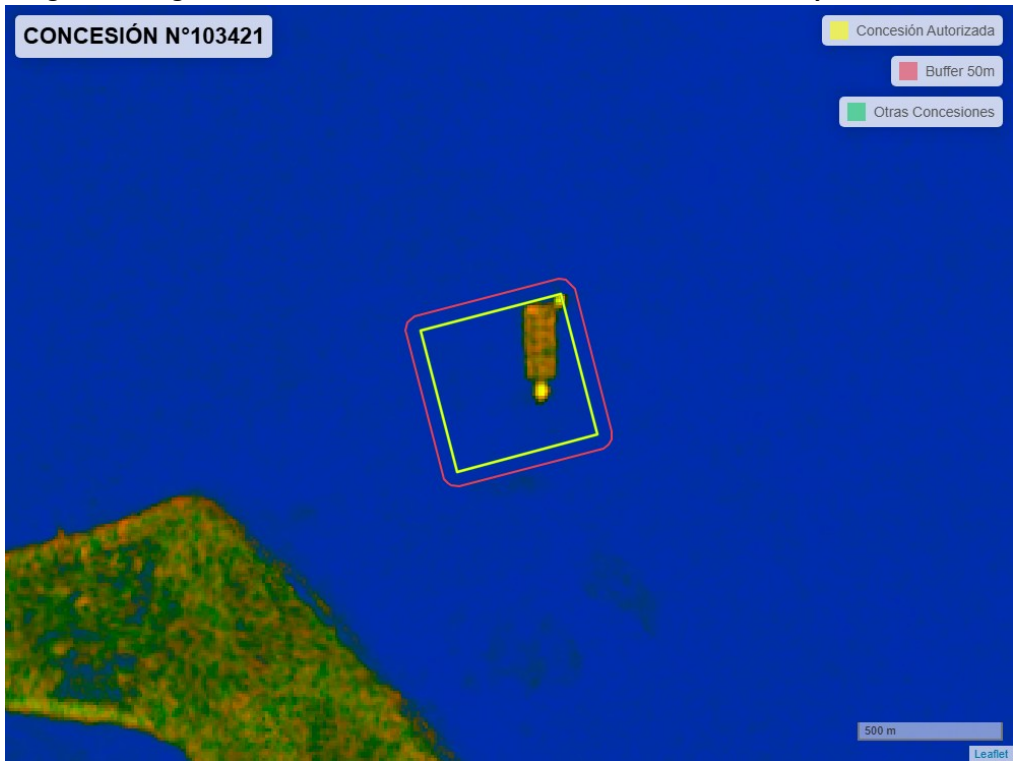
Figura 2. Imagen satelital del monitoreo realizado entre el 01/01/2025 y el 28/02/2025

| Período/Fecha | Resultado módulo(s) de cultivo | Resultado estructura(s) de apoyo |
|---|---|---|
| Entre el 01/01/2025 y el 28/02/2025 | Se identifica la presencia de módulos de cultivo de peces dentro de los límites de concesión. | Se identifica la presencia de estructura(s) de apoyo dentro de los límites de concesión. |

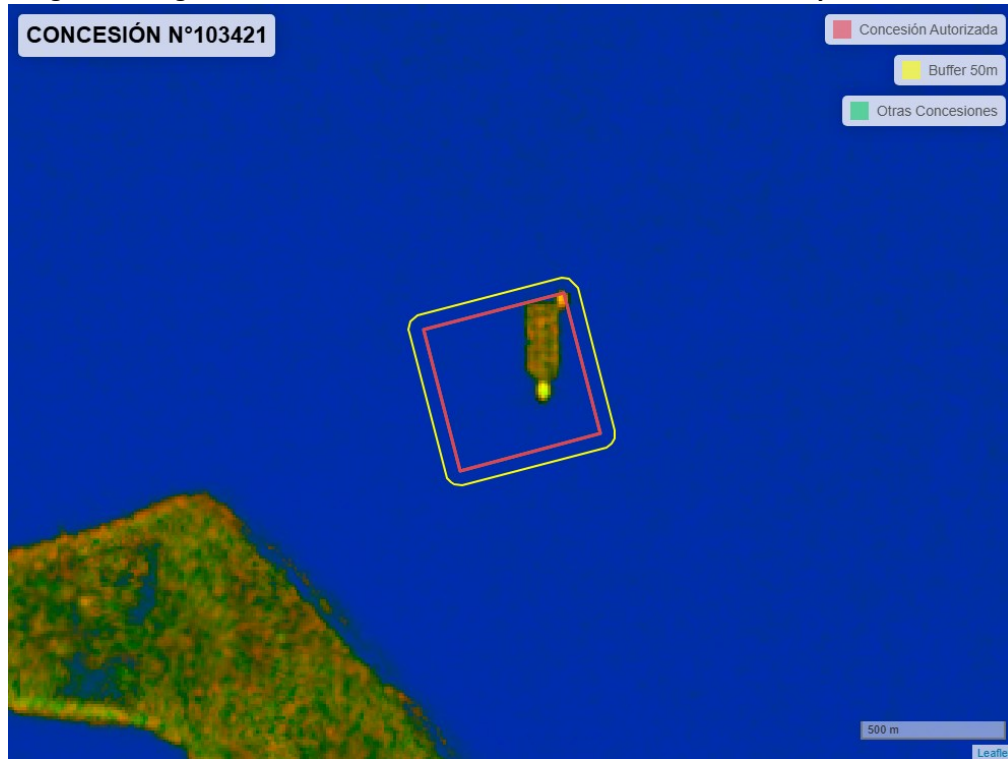
**Figura 3. Imagen satelital del monitoreo realizado entre el 01/04/2025 y el 31/05/2025**

| Período/Fecha | Resultado módulo(s) de cultivo | Resultado estructura(s) de apoyo |
|---|---|---|
| Entre el 01/04/2025 y el 31/05/2025 | Se identifica la presencia de módulos de cultivo de peces dentro de los límites de concesión. | Se identifica la presencia de estructura(s) de apoyo dentro de los límites de concesión. |

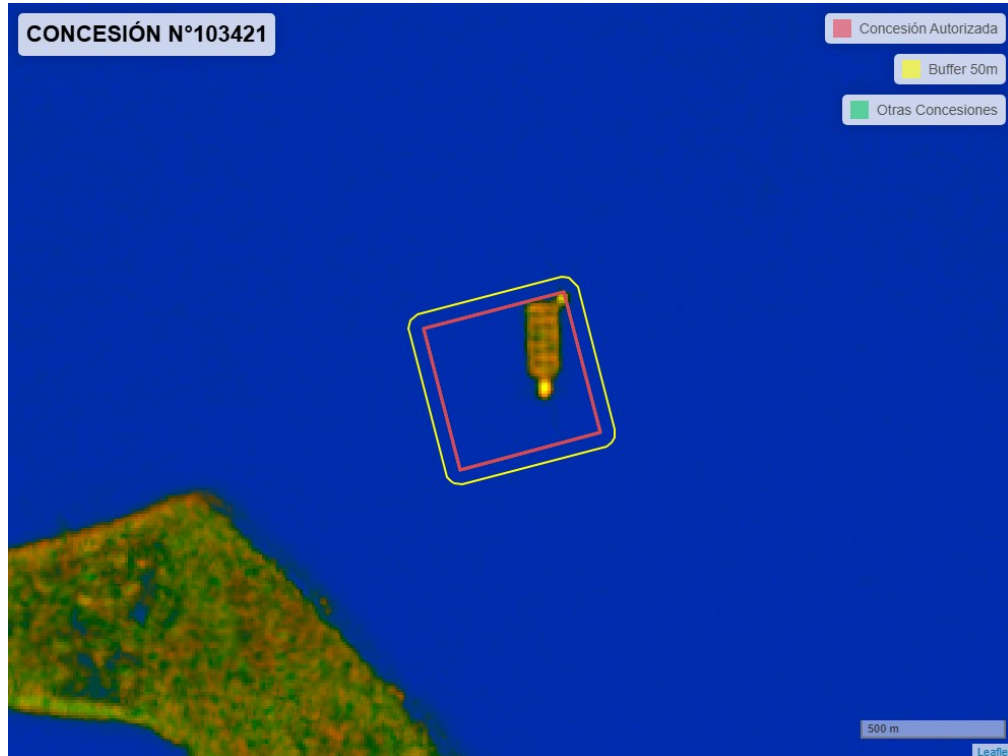
**Figura 4. Imagen satelital del monitoreo realizado entre el 01/08/2025 y el 30/09/2025**

| Período/Fecha | Resultado módulo(s) de cultivo | Resultado estructura(s) de apoyo |
|---|---|---|
| Entre el 01/08/2025 y el 30/09/2025 | Se identifica la presencia de módulos de cultivo de peces dentro de los límites de concesión. | Se identifica la presencia de estructura(s) de apoyo dentro de los límites de concesión. |
