## INFORME TÉCNICO DE FISCALIZACIÓN AMBIENTAL

**CES DIRECCION (RNA 103440)**

**DTM-2025-226-X-RCA**

El presente documento da cuenta de los resultados de la actividad de examen de información realizado por la Superintendencia del Medio Ambiente (SMA), a la Unidad Fiscalizable CES DIRECCION (RNA 103440) asociada a la(s) Resolución(es) de Calificación Ambiental “349/2004 CULTIVOS PUNTA DIRECCION (N°SOL. 98106064)”, “553/2006 CULTIVOPS PUNTA DIRECCION (CODIGO CENTRO 103440)”, del titular CERMAQ CHILE S.A., localizada en la comuna de Quellon, Región de Los Lagos.

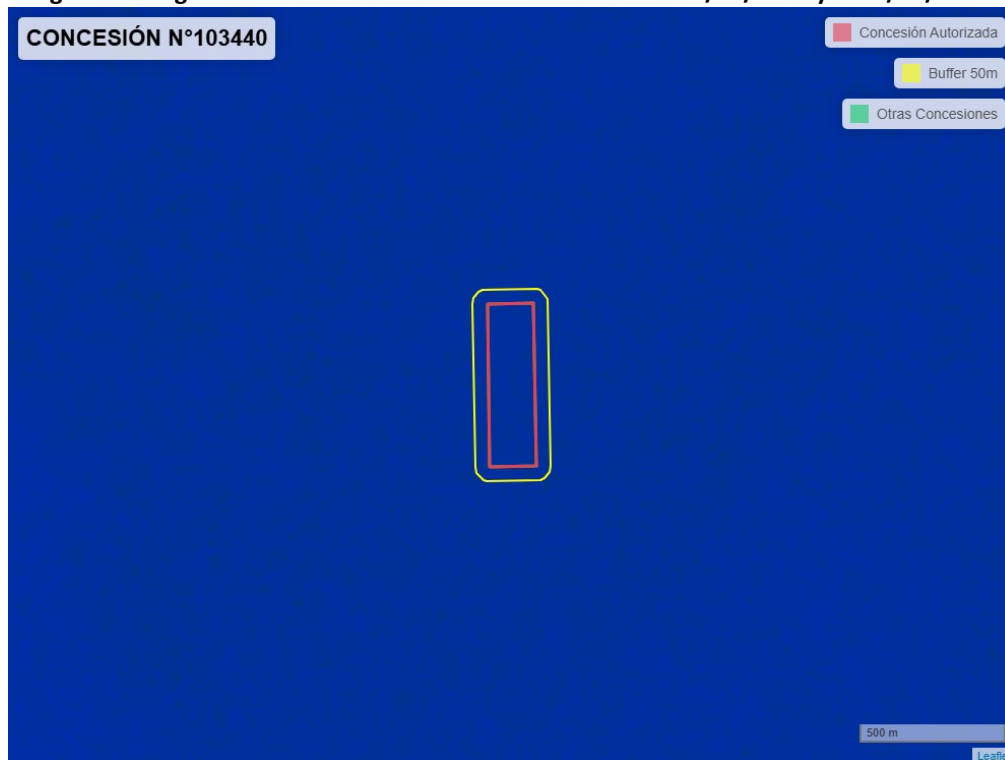
**Figura 4. Imagen satelital del monitoreo realizado entre el 01/08/2025 y el 30/09/2025**

| Período/Fecha | Resultado módulo(s) de cultivo | Resultado estructura(s) de apoyo |
|---|---|---|
| Entre el 01/08/2025 y el 30/09/2025 | Se identifica la ausencia de módulos de cultivo de peces dentro de los límites de concesión. | Se identifica la ausencia de estructura(s) de apoyo dentro de los límites de concesión. |
