## INFORME TÉCNICO DE FISCALIZACIÓN AMBIENTAL

**CES LINAO (RNA 103445)**

**DTM-2025-227-X-RCA**

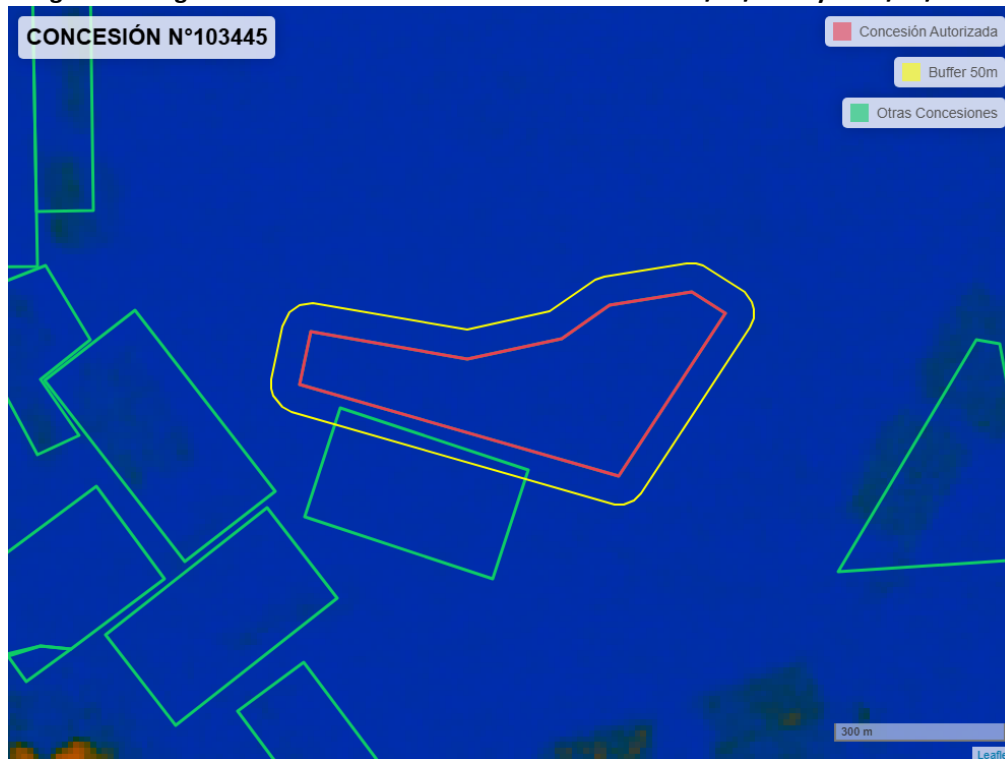
**Figura 3. Imagen satelital del monitoreo realizado entre el 01/04/2025 y el 31/05/2025**

| Período/Fecha | Resultado módulo(s) de cultivo | Resultado estructura(s) de apoyo |
|---|---|---|
| Entre el 01/04/2025 y el 31/05/2025 | Se identifica la ausencia de módulos de cultivo de peces dentro de los límites de concesión. | Se identifica la ausencia de estructura(s) de apoyo dentro de los límites de concesión. |

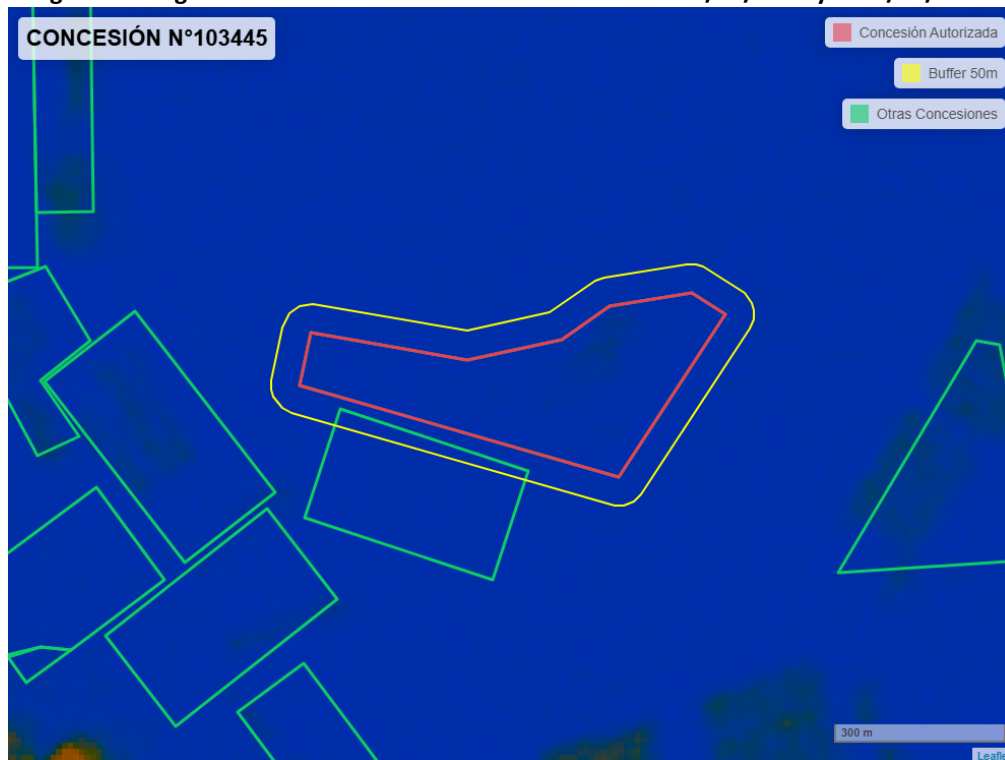
**Figura 4. Imagen satelital del monitoreo realizado entre el 01/08/2025 y el 30/09/2025**

| Período/Fecha | Resultado módulo(s) de cultivo | Resultado estructura(s) de apoyo |
|---|---|---|
| Entre el 01/08/2025 y el 30/09/2025 | Se identifica la ausencia de módulos de cultivo de peces dentro de los límites de concesión. | Se identifica la ausencia de estructura(s) de apoyo dentro de los límites de concesión. |
