## INFORME TÉCNICO DE FISCALIZACIÓN AMBIENTAL

**CES SUR ISLA PERRAS (RNA 103457)**

**DTM-2025-231-X-RCA**

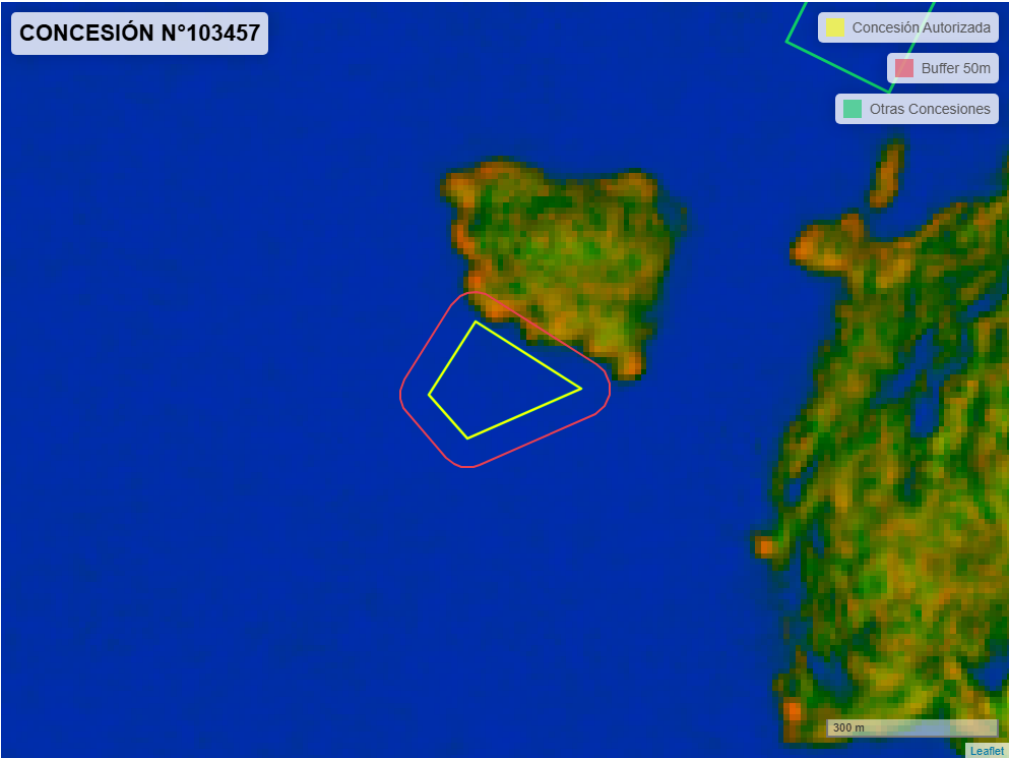
| Período/Fecha | Resultado módulo(s) de cultivo | Resultado estructura(s) de apoyo |
|---|---|---|
| Entre el 01/01/2025 y el 28/02/2025 | Se identifica la ausencia de módulos de cultivo de peces dentro de los límites de concesión. | Se identifica la ausencia de estructura(s) de apoyo dentro de los límites de concesión. |

Figura 2. Imagen satelital del monitoreo realizado entre el 01/01/2025 y el 28/02/2025

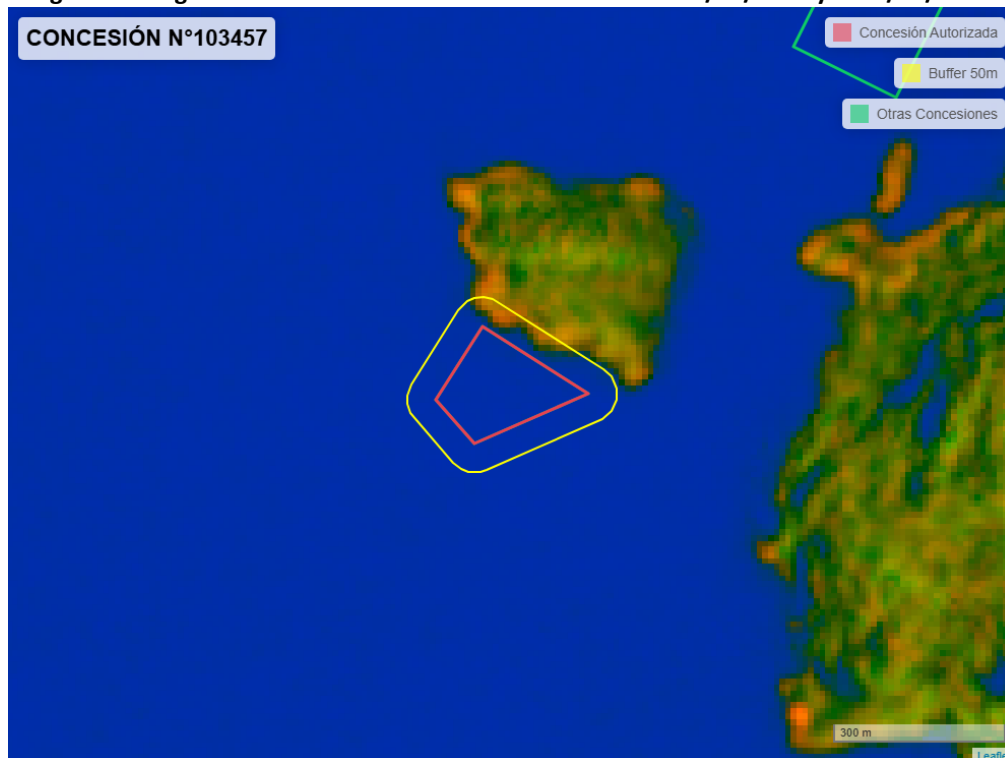
| Período/Fecha | Resultado módulo(s) de cultivo | Resultado estructura(s) de apoyo |
|---|---|---|
| Entre el 01/08/2025 y el 30/09/2025 | Se identifica la ausencia de módulos de cultivo de peces dentro de los límites de concesión. | Se identifica la ausencia de estructura(s) de apoyo dentro de los límites de concesión. |

**Figura 4. Imagen satelital del monitoreo realizado entre el 01/08/2025 y el 30/09/2025**
